## CONCEPTO DE AMENAZA RUINA N° CAR - 432

**LOCALIDAD:** (12) Barrios Unidos  
**UPZ:** (98) Los Alcázares  
**BARRIO:** La Paz  
**DIRECCION:** Calle 64 A N° 30 – 55  
**FECHA DE VISITA:** Septiembre 10 de 2005  
**SOLICITANTE:** Inspección 12 D Distrital de Policía  
**POBLACION BENEFICIADA:** Una (1) Persona – Una (1) familia  
**AREA:** 90 m<sup>2</sup> (aproximadamente)

Este concepto corresponde a la visita de inspección para verificar el estado y condiciones del inmueble ubicado en la Calle 64 A N° 30 – 55 , con el fin de establecer si amenaza ruina o no.

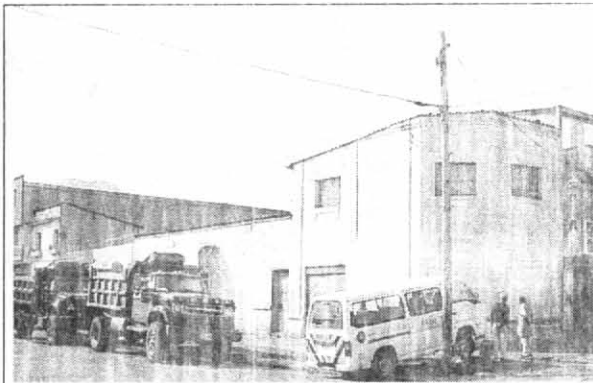
En la visita realizada se evidenció agrietamiento leve y el desprendimiento de acabados en el muro fachada, sin embargo no se identificó riesgo de afectación a transeúntes, como se ve en las fotografías 1 a 3.

Foto 1. Condiciones de fachada al momento de la visita.

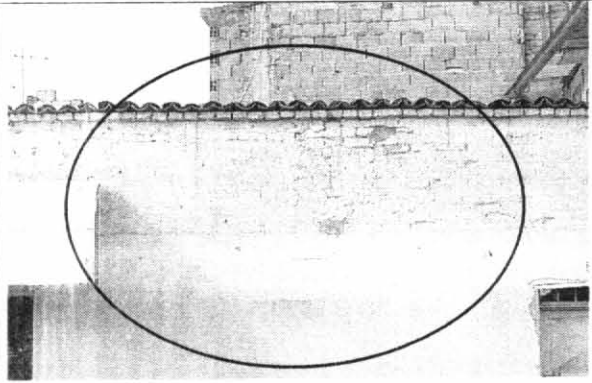
Foto 2. Agrietamiento leve del muro en la fachada del inmueble.

- Retirar y reparar los elementos de acabados que ofrezcan peligro de caerse.

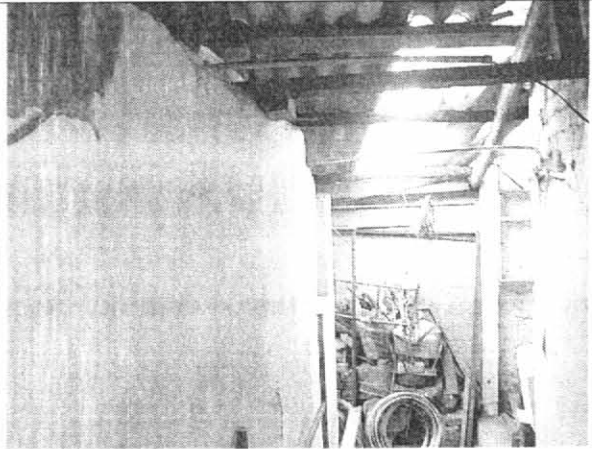
Al interior del inmueble no se identificaron daños que comprometan la estabilidad de la estructura ante cargas habituales de servicio, únicamente desprendimiento de acabados en algunos sectores de la construcción, como se aprecia en las fotografías 4 y 5.

Foto 4. Se identificó que la estructura de cubierta es adecuada para soportar las cargas verticales impuestas.

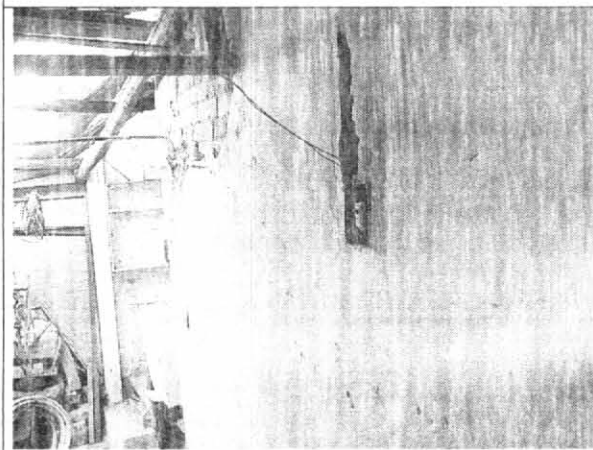
Foto 5. No se identificaron daños en los muros que comprometieran la estabilidad de la estructura ante cargas habituales de servicio, únicamente desprendimiento de acabados.
