DIRECCION DE PREVENCION Y ATENCION DE EMERGENCIAS

CONCEPTO DE AMENAZA RUINA N° CAR - 434

LOCALIDAD: (14) Los Mártires
UPZ: (37) Santa Isabel
BARRIO: La Estanzuela
DIRECCION: Carrera 17 N° 4 - 08
FECHA DE VISITA: Septiembre 10 de 2005
SOLICITANTE: Asesora de obras de la Alcaldía Local
POBLACION BENEFICIADA: Una (1) Persona - Una (1) familia
AREA: 360 m² (aproximadamente)

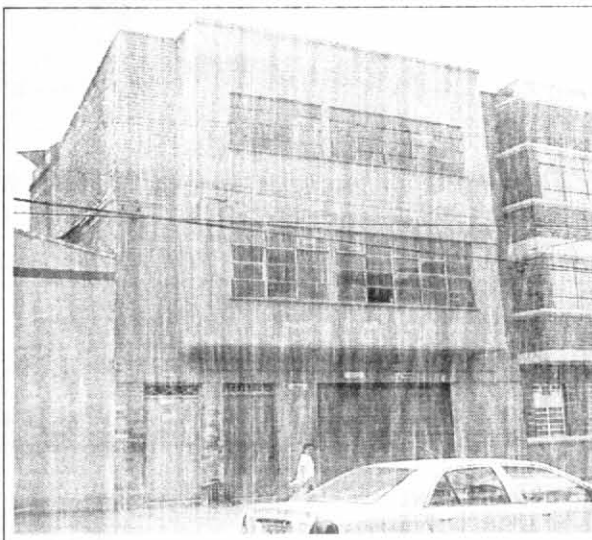
En la fachada de la edificación no se detectaron daños estructurales apreciables al momento de realizar la visita, únicamente desprendimiento de acabados en algunos sectores de la misma, ver fotografías 1 y 2. Al interior del inmueble no se identificaron afectaciones que comprometan la estabilidad de la estructura a corto plazo, como se ve en las fotografías 3 y 4. Sin embargo se detectó desprendimiento de acabados en algunos muros, como se aprecia en las fotografías 5 y 6.

Foto 1. Fachada de la edificación en las condiciones presentes al momento de la visita.

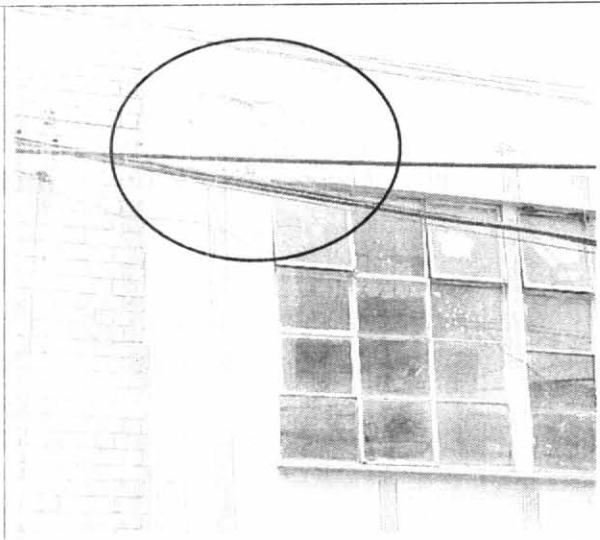
Foto 2. Desprendimiento de acabados y deterioro progresivo de la fachada

- Reparar los muros afectados por desprendimiento de acabados y realizar un mantenimiento general a todo el inmueble para contrarrestar el proceso de deterioro progresivo, que puede llevar a una situación de colapso parcial a mediano plazo.

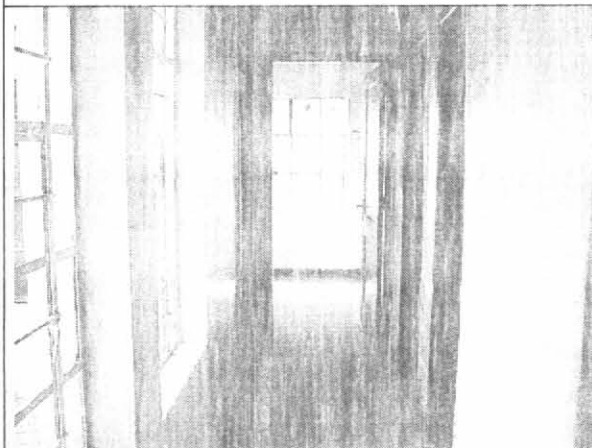
Foto 3. No se identificaron daños que comprometan la estabilidad de la estructura en corto tiempo.

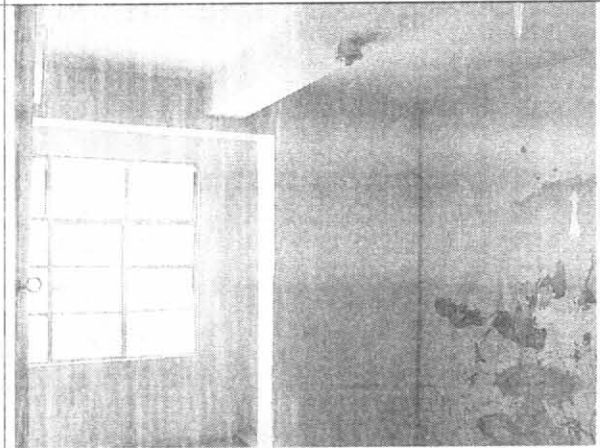
Foto 4. Al interior del inmueble no se identifican daños que evidencien mal comportamiento estructural.

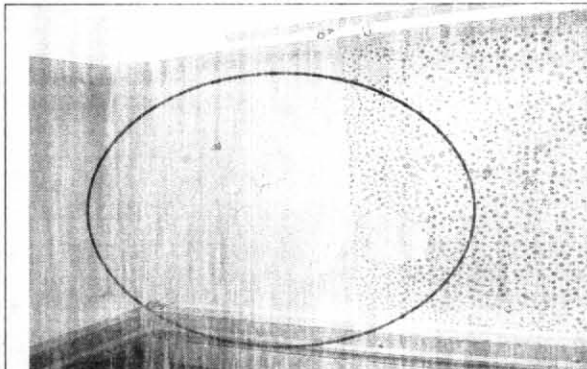
Foto 5. Desprendimiento de acabados en los muros de segundo piso al interior del inmueble.

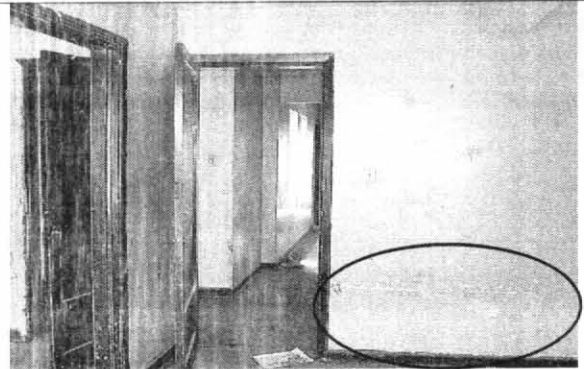
Foto 6. Desprendimiento de acabados en los muros de tercer piso al interior del inmueble.
