DIRECCION DE PREVENCION Y ATENCION DE EMERGENCIAS

CONCEPTO DE AMENAZA RUINA N° CAR - 436

LOCALIDAD: (17) La Candelaria
UPZ: (94) La Candelaria
BARRIO: Egipto
DIRECCION: Calle 11 N° 2 - 08 / 10 / 12
FECHA DE VISITA: Septiembre 10 de 2005
SOLICITANTE: Alcaldía Local de la Candelaria
POBLACION BENEFICIADA: Una (1) Persona - Una (1) familia
AREA: 150 m² (aproximadamente)

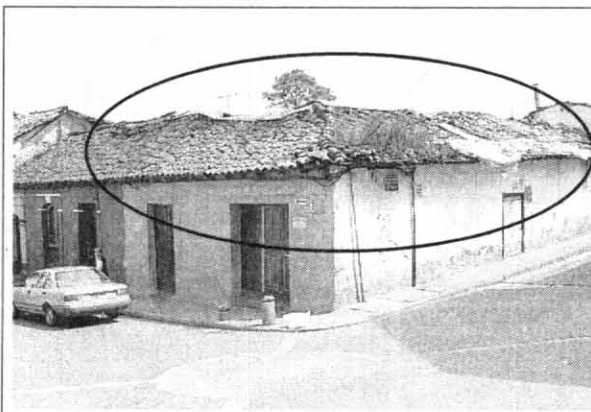
En la visita técnica realizada se identificó que la cubierta del inmueble presenta deformaciones excesivas en su cumbre y esta afectada por deterioro progresivo caracterizado por desprendimiento y caída de un número notable de tejas de barro, también se apreció que bajo el alero de cubierta del costado oriental, el cielo raso esta deflectado y hay riesgo de colapso en corto tiempo, ver fotografías de 1 a 3. Hay caída de tejas y desprendimiento de pañete en algunos sectores de la fachada oriental, con riesgo de afectación a transeúntes, como se ve en las fotografías 4 y 5.

Foto 1. Condiciones generales del exterior del inmueble al momento de la visita. La estructura de cubierta presenta deformaciones y esta afectada por el deterioro progresivo.

- Retirar y reparar la estructura de cubierta debido al riesgo de colapso y de afectación a transeúntes, identificado al momento de realizar la inspección del inmueble.
- Implementar medidas de protección al transeúnte, hasta tanto se ejecuten los trabajos recomendados, dadas las condiciones de riesgo actuales.

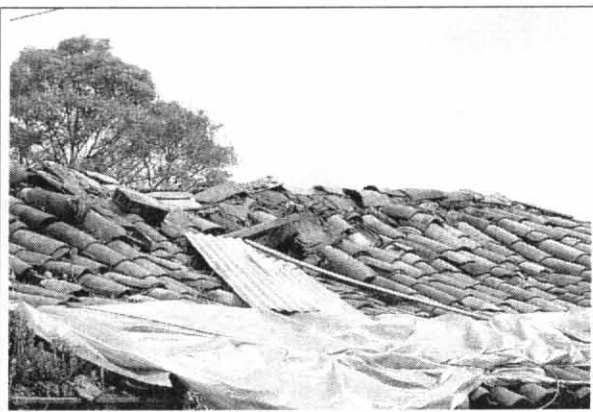
Foto 2. Desprendimiento y caída de un número notable de tejas de barro a nivel de cubierta.

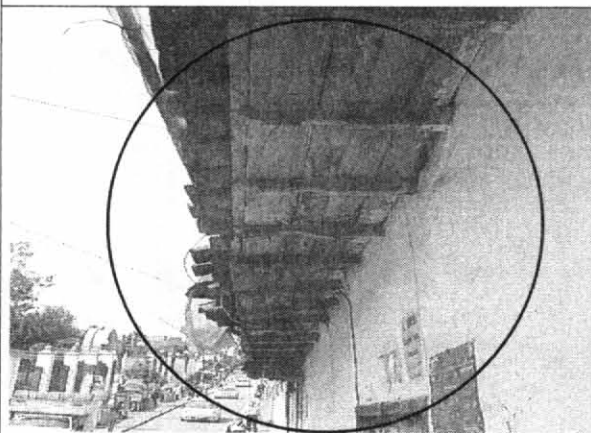
Foto 3. Bajo el alero de cubierta del costado oriental. El cielo raso esta deflectado y se identificó riesgo de colapso en corto tiempo.

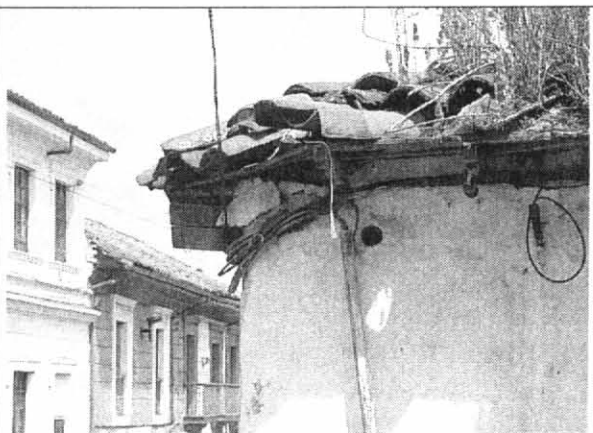
Foto 4. Hay caída de tejas y riesgo de afectación a transeúntes.

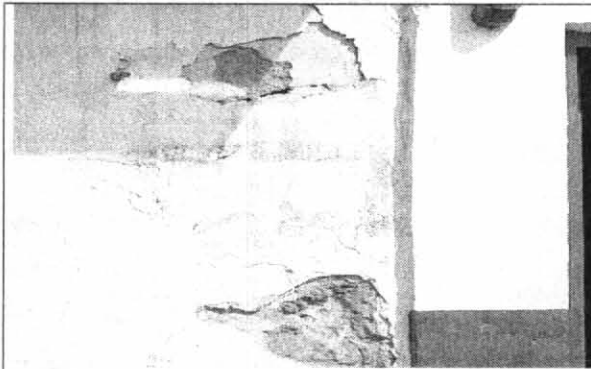
Foto 5. Desprendimiento de pañetes en algunos sectores de fachada.

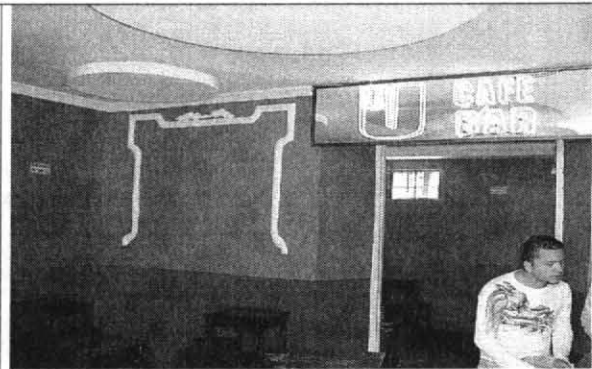
Al interior del inmueble no se identificaron afectaciones que comprometan la estabilidad de la estructura y el estado de mantenimiento es adecuado, como se aprecia en la fotografías 5.

Foto 6. Al interior del inmueble, donde funcionan los locales comerciales, no se identificaron daños que evidencien mal comportamiento estructural.
