DIRECCION DE PREVENCION Y ATENCION DE EMERGENCIAS

## CONCEPTO DE AMENAZA RUINA N° CAR - 437

**LOCALIDAD:** (3) Santa Fe  
**UPZ:** (91) Sagrado Corazón  
**BARRIO:** San Martín  
**DIRECCION:** Calle 32 N° 5 – 09 ó Carrera 5 N° 31 - 45  
**FECHA DE VISITA:** Septiembre 10 de 2005  
**SOLICITANTE:** Inspección 3 D Distrital de Policía  
**POBLACION BENEFICIADA:** Cuatro (4) Personas – Una (1) familia  
**AREA:** 128 m<sup>2</sup> (aproximadamente)

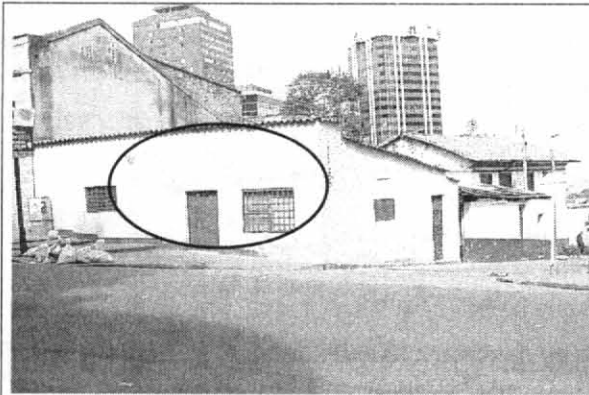
En las fachadas del inmueble en sus costados norte y oriental hay evidencia de reparaciones superficiales sobre los muros, ver fotografías 1 y 2, también se identificaron deformaciones laterales de muros pero sin afectar la estabilidad a corto plazo de los mismos, como se ve en la fotografía 3.

Foto 1. Condiciones de fachada al momento de la visita. Reparaciones superficiales de muro fachada sector oriental.

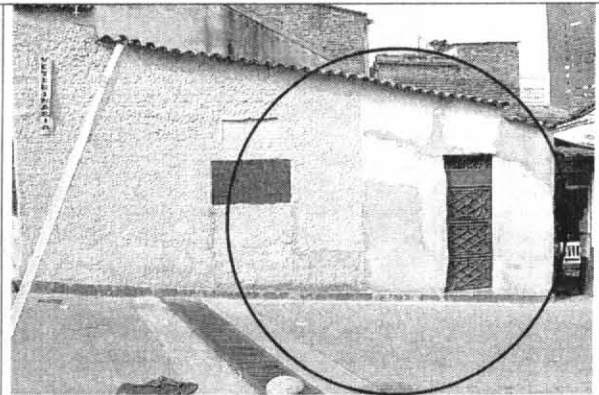
Foto 2. Evidencia de reparaciones superficiales en algunos tramos de muro de la fachada norte.

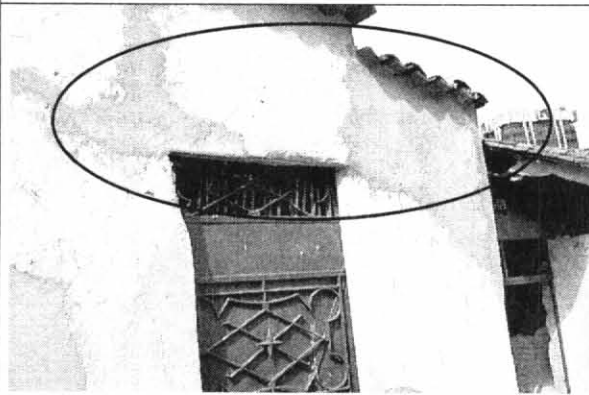
Foto 3. Algunos muro exteriores tienen deformaciones laterales evidentes, pero sin afectar la estabilidad de este sector.

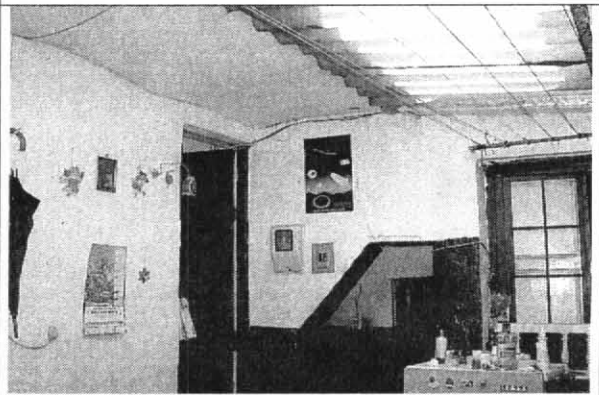
Al interior del inmueble no se identificaron daños que evidencien mal comportamiento estructural y en general el estado de mantenimiento al interior de la edificación es adecuado, como se aprecia en las fotografías 4 y 5.

Foto 4. Al interior del inmueble no se evidencian daños que indiquen mal comportamiento estructural.

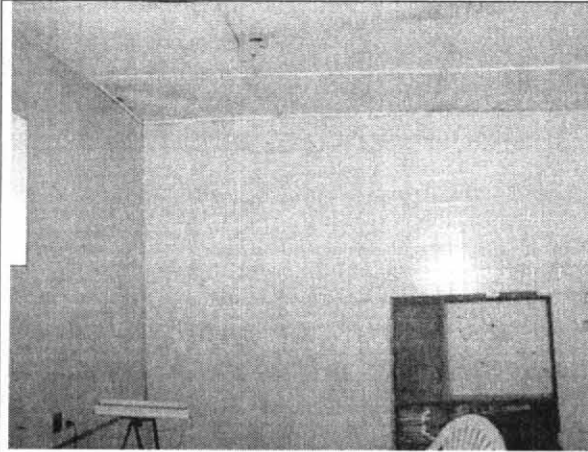
**Foto 5.** En general el estado de mantenimiento al interior del inmueble es adecuado.

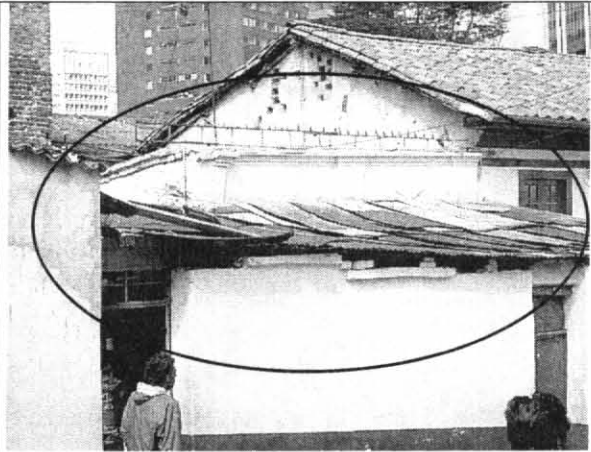
En la visita técnica realizada se identificó que las tejas en zinc del costado nor-occidental de cubierta están sueltas y sin amarres adecuados, de igual forma se apreció que en este mismo sector de la construcción visto por el interior del inmueble no hay un arriostramiento adecuado que garantice integralidad estructural, ver fotografías 6 y 7.

**Foto 6.** Las tejas en zinc del costado nor-occidental de cubierta están sueltas y sin amarres adecuados.

- Se recomienda retirar y reparar el entramado en madera que sostiene la cubierta del costado nor-occidental de la construcción (ver fotografías 6 y 7) debido al riesgo de colapso a corto plazo identificado al momento de realizar la visita técnica

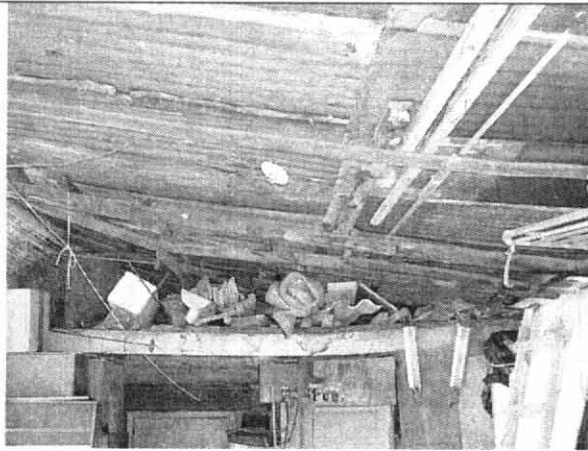
**Foto 7.** Vista interior del costado nor-occidental de cubierta, no hay un arriostramiento adecuado que garantice integralidad estructural en este sector de la construcción.
