## CONCEPTO DE AMENAZA RUINA N° CAR - 443

**LOCALIDAD:** (3) Teusaquillo  
**UPZ:** (109) Ciudad Salitre Oriental  
**BARRIO:** Quintaparedes  
**DIRECCION:** Carrera 45 No. 22 C - 29  
**FECHA DE VISITA:** Septiembre 10 de 2005  
**SOLICITANTE:** Asesor de Obras de la Alcaldía Local de Teusaquillo  
**POBLACION BENEFICIADA:** Dos (2) Personas – Una (1) familia  
**AREA:** 160 m<sup>2</sup> (aproximadamente)

Este concepto corresponde a la visita de inspección para verificar el estado y condiciones del inmueble ubicado en la Carrera 45 No. 22 C - 29, con el fin de establecer si amenaza ruina o no.

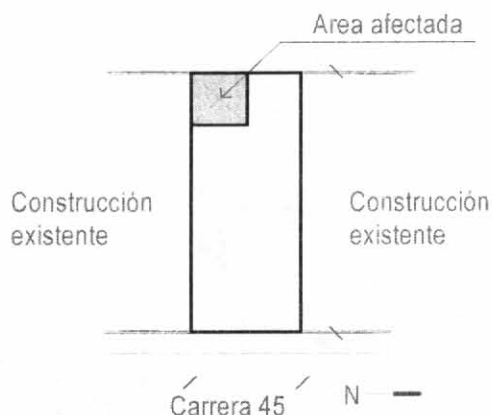
El inmueble inspeccionado corresponde a una edificación entre medianeras, en donde se encontraron afectaciones en el costado sur-occidental como lo indica la gráfica 1, la estructura tiene las siguientes características:

De acuerdo con lo anterior, se puede establecer que el inmueble objeto del concepto **AMENAZA RUINA PARCIALMENTE** en la esquina sur-occidental (ver gráfica 1), ya que se identificó un estado estructural deficiente y se considera necesaria una intervención de demolición y reconstrucción del área afectada. En este mismo sector se recomienda restringir su uso debido al riesgo de colapso a corto plazo identificado, hasta tanto sean realizadas las actividades de reparación sugeridas.

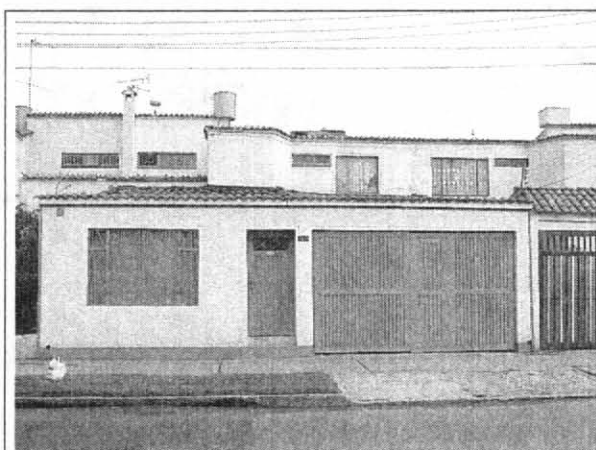
La fachada del inmueble se encuentra en buen estado y no presenta daños que evidencien mal comportamiento estructural, como se ve en la fotografía 1.

**Foto 1.** Fachada de la edificación en las condiciones presentes al momento de la visita. Sin daños estructurales apreciables.

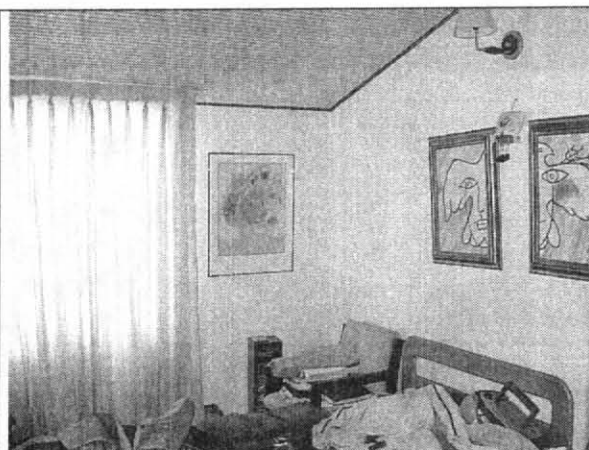
**Foto 2.** Estado actual al interior del inmueble

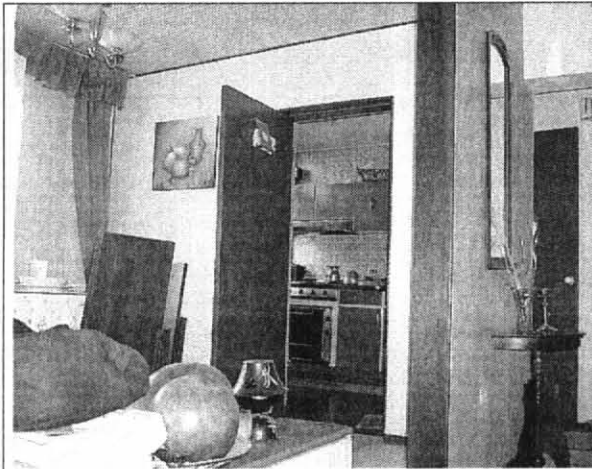
Foto 3. Buen estado de mantenimiento al interior del inmueble.

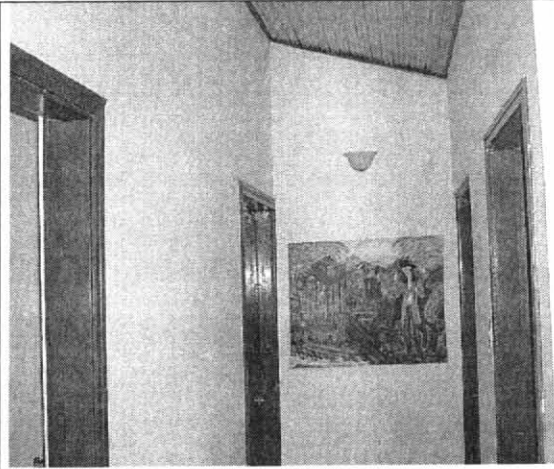
Foto 4. Corredor de segundo piso, sin afectaciones estructurales apreciables.

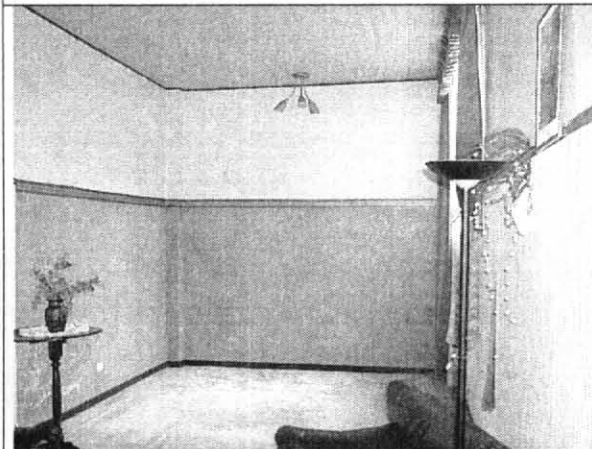
Foto 5. Vista general de la zona de afectación (primer piso).

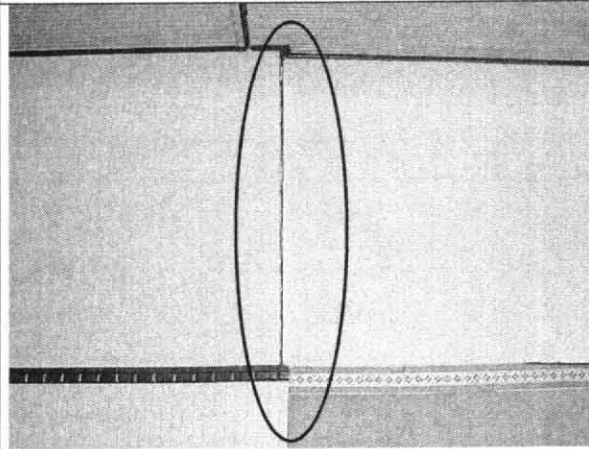
Foto 6. Evidencia de desplazamientos y pérdida de verticalidad de juntas verticales.

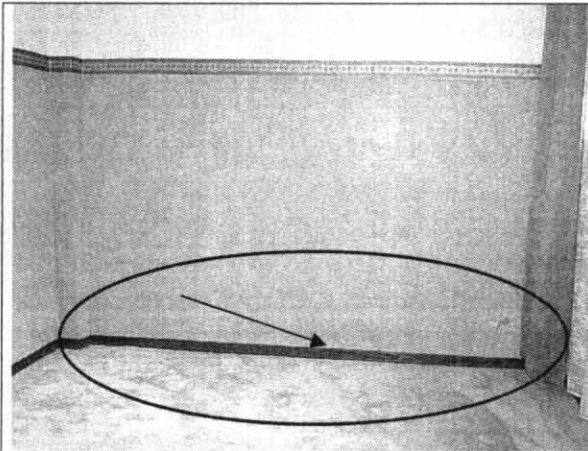
**Foto 7.** Hundimiento de piso hacia el costado occidental de la zona afectada.

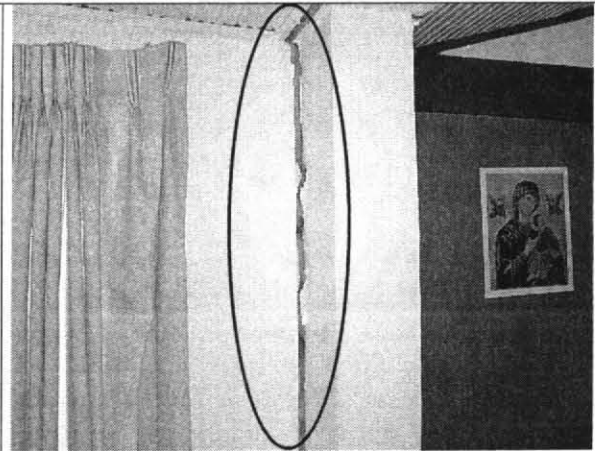
**Foto 8.** En el segundo piso de la zona afectada se identifican agrietamientos progresivos en el sector donde se unen las dos estructuras.

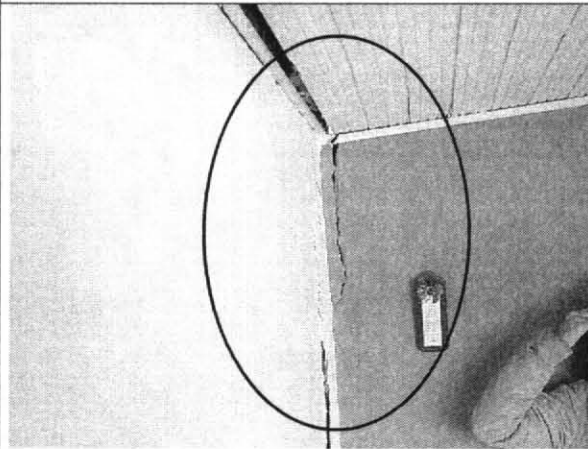
**Foto 9.** Agrietamientos verticales en la zona donde se unen la estructura de la casa y la adicional ubicada en el patio posterior de la construcción.

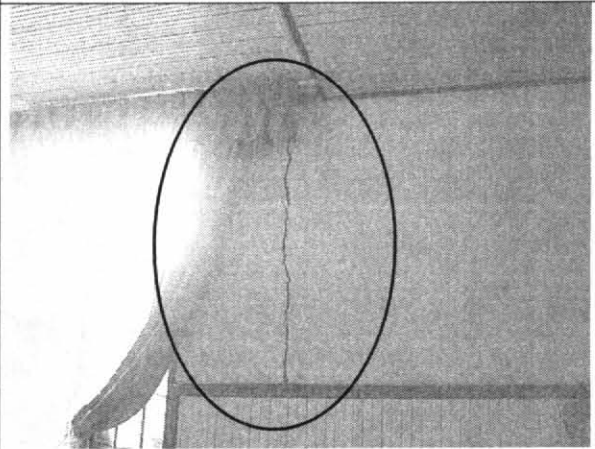
Al interior de la edificación no se identifican afectaciones estructurales evidentes y en general su estado de mantenimiento es adecuado, como se aprecia en las fotografías 2 a 4. A excepción de la esquina sur-occidental en donde se identificaron desplazamientos de muros, hundimientos de piso y pérdida de verticalidad en muros, ver fotografías 5 a 8. En la visita técnica realizada se evidenció que esta construcción adosada a la estructura principal de la edificación fue ejecutada con posterioridad y que los agrietamientos corresponden al sector de la junta de construcción entre las dos edificaciones, ver fotografía 9. En general los muros de este sector presentan inestabilidad y hay riesgo de colapso en corto tiempo, como se ve en la fotografía 10.

**Foto 10.** Los muros de este sector presentan inestabilidad y hay riesgo de colapso en corto tiempo.
