DIRECCION DE PREVENCION Y ATENCION DE EMERGENCIAS

## CONCEPTO DE AMENAZA RUINA N° CAR - 444

Este concepto corresponde a la visita de inspección para verificar el estado y condiciones de la Estructura de la Manzana X de la Urbanización Riberas de Occidente ubicada entre las Calles 34 Bis Sur y 34 Bis A Sur y entre las Carreras 93 y 93 B, con el fin de establecer si amenaza ruina o no. Aunque la solicitud se hace para toda la urbanización en conversación con la arquitecta Ana Soler funcionaria del FAVIDI se determinó que solamente es la manzana X el objeto de la querrela.

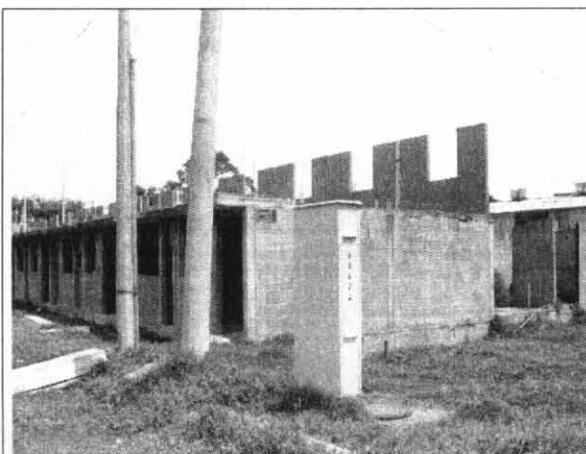
Foto 1. Fachada de la edificación al momento de la visita.

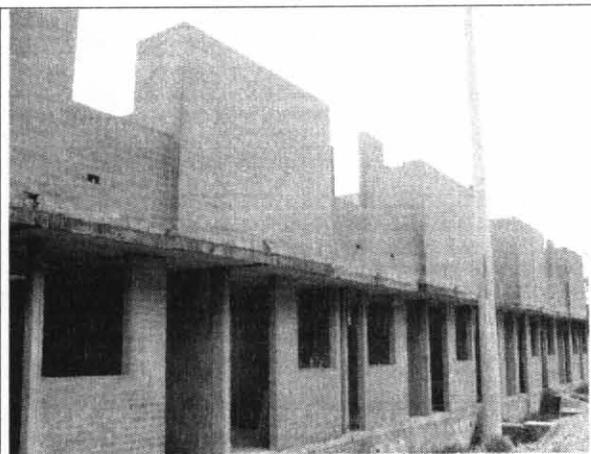
Foto 2. Aspecto externo de la manzana X

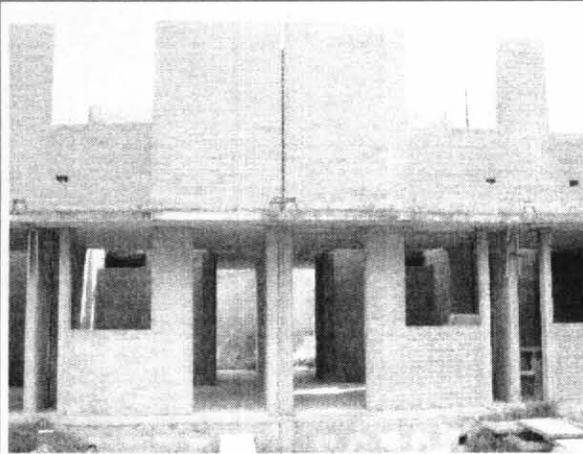
Foto 3. Junta de construcción entre módulos.

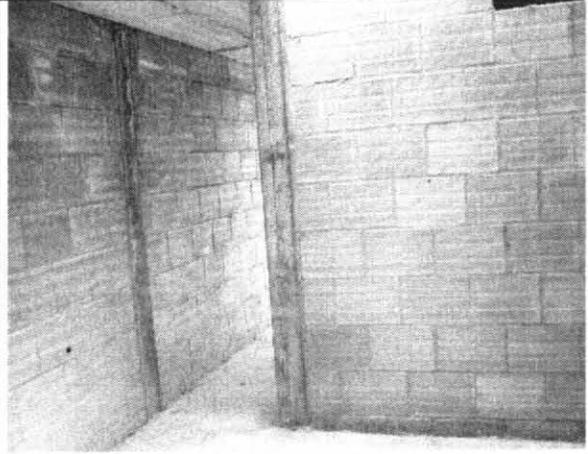
Foto 4. Columnas de confinamiento de muros.

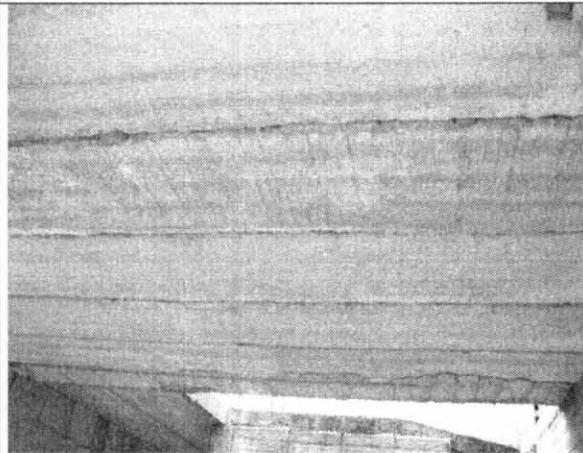
Foto 5. Aspecto inferior de la placa de entrepiso.

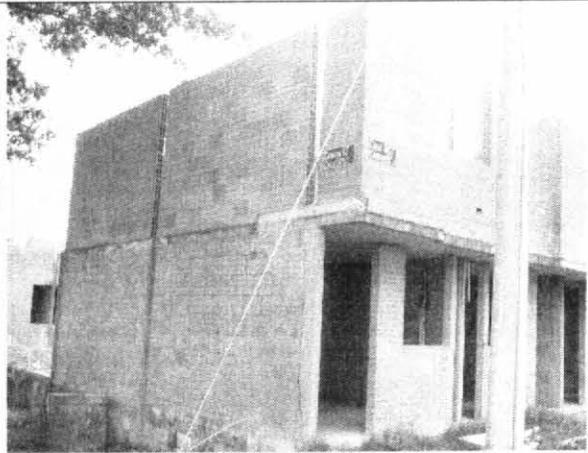
En el momento de la visita se detectó que todos los muros de primer piso han sido construidos y se han fundido los elementos de confinamiento, en el segundo nivel se han construido parte de los muros de las fachadas y algunos muros internos pero no se les han colocado las columnetas de confinamiento ni se ha construido la placa de tercer nivel por lo que todos estos muros están sin soporte lateral y sin confinar, su capacidad de soportar cargas verticales de diseño es reducida y su resistencia ante cargas horizontales es mínima, su estabilidad es cuestionable si se consideran las cargas horizontales generadas por posibles sismos o por la acción de ráfagas de viento de alta velocidad; se ha presentado desprendimiento de piezas de mampostería de algunos muros, aunque no es un fenómeno generalizado, no se detectaron agrietamientos ni otros indicios de fallas estructurales, las fotos 6 a 10 ilustran respecto del estado general de los muros.

Foto 6. Muros externos del primer piso ya construidos y los de segundo piso sin confinar.

- Construir los elementos de confinamiento de los muros de segundo nivel
- Proveer elementos de soporte lateral a los muros construidos de segundo nivel
- Retirar los fragmentos de muro y piezas de mampostería sueltos, al igual que los muros colapsados y escombros de los patios posteriores de las casas
- Mantener deshabitada y aislada la edificación, igualmente se debe mantener restringido el ingreso de personas hasta que se hagan las reparaciones
- Si no se efectúan las anteriores recomendaciones se deben demoler los muros de segundo piso que se encuentran en la fachada de la calle 34 Bis A Sur, ya que son los únicos que podrían afectar a los transeúntes en caso de colapso
- Las anteriores recomendaciones deban ser desarrolladas por personal idóneo y se debe contar con los estudios y diseños apropiados

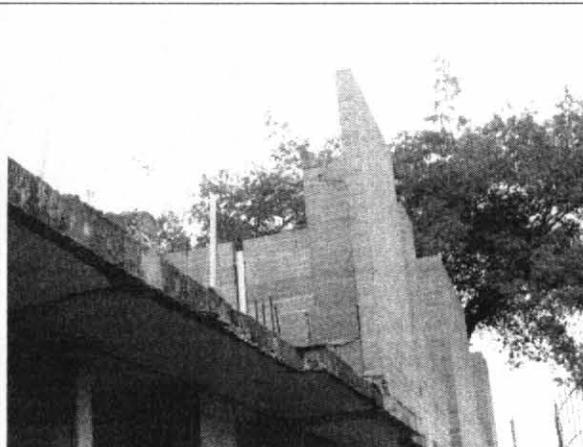
Foto 7. Muros externos de segundo piso sin soporte lateral.

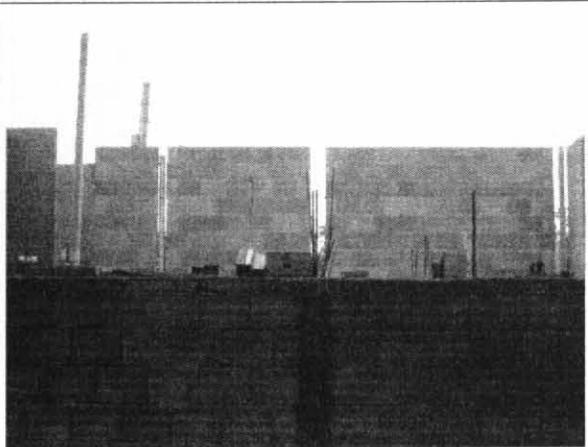
Foto 8. Muros internos de segundo piso sin confinar.

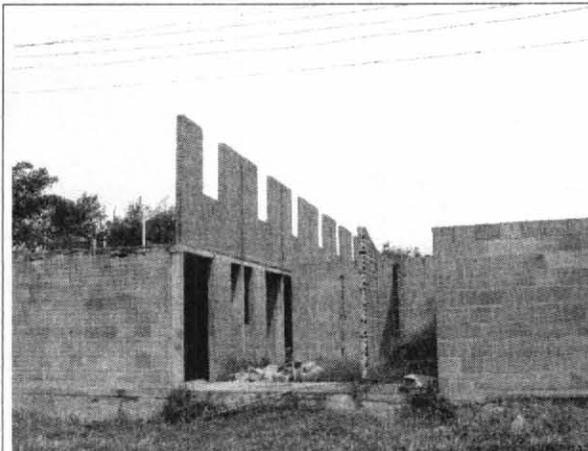
Foto 9. Muros de segundo piso sin soporte lateral.

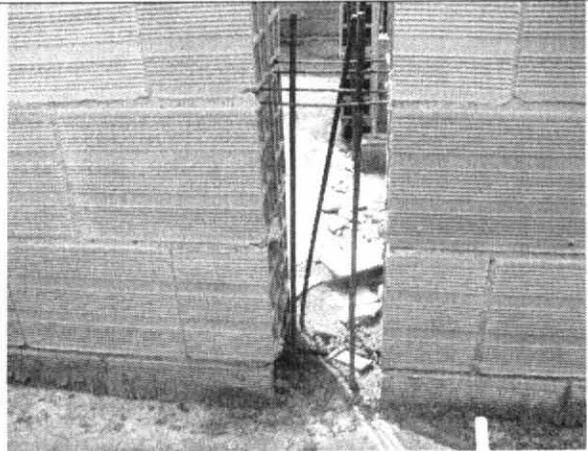
Foto 10. Elemento de confinamiento por construir.

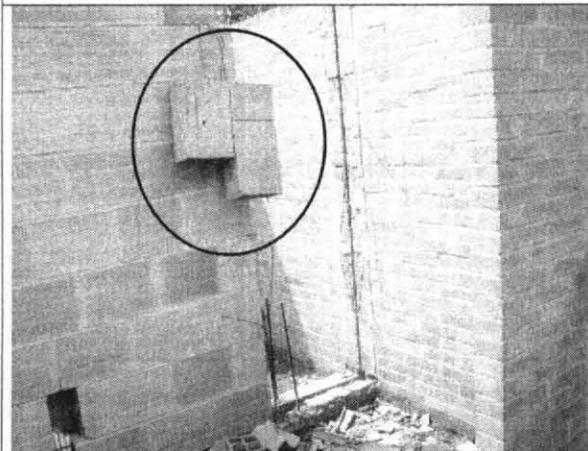
Foto 11. Pérdida de piezas de mampostería de algunos muros.

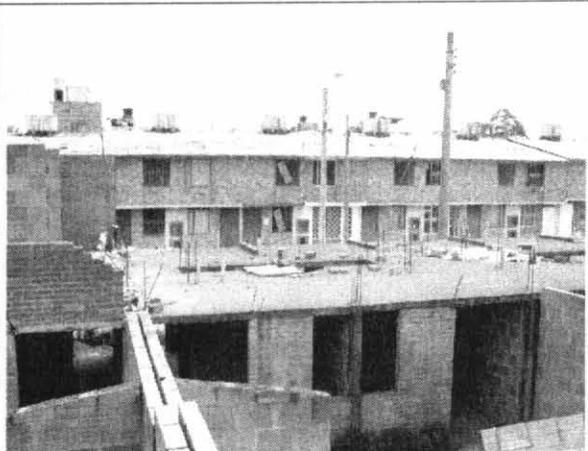
En los sectores donde no se han construido muros de segundo nivel se observan los aceros para darle continuidad a las columnas de confinamiento, como muestra la foto 12. Los muros de los patios se encuentra sin confinar y sin soporte lateral, por lo que algunos de estos muros han colapsado, esta situación se observa en las fotos 13 y 14.

Foto 12. Sector sin muros de segundo piso con aceros para continuidad de los elementos de confinamiento.

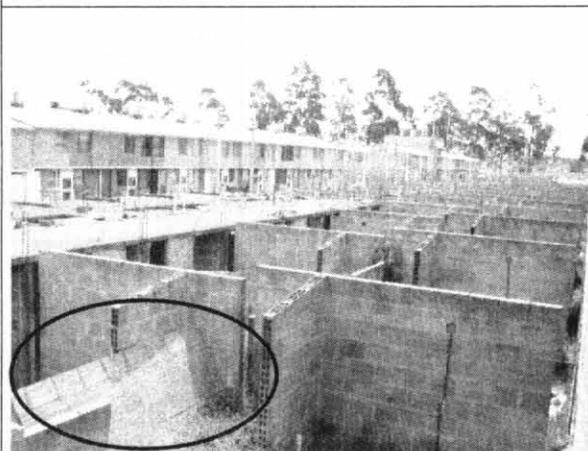
Foto 13. Muros de patios posteriores, algunos colapsados.

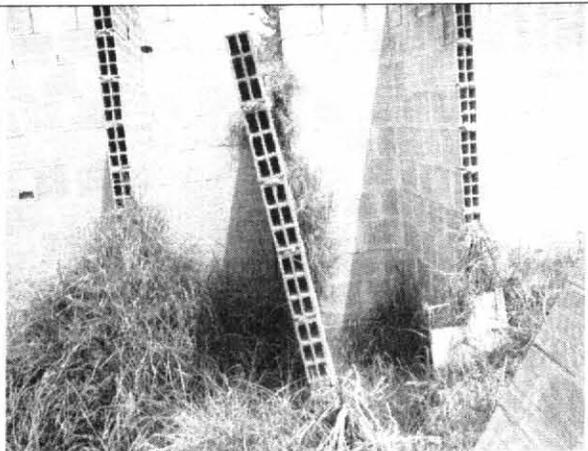
Foto 14. Muro de patio posterior colapsado
