DIRECCION DE PREVENCION Y ATENCION DE EMERGENCIAS

CONCEPTO DE AMENAZA RUINA Nº CAR - 463

Carrera 14 Nº 45 A - 10

Noviembre 16 de 2005

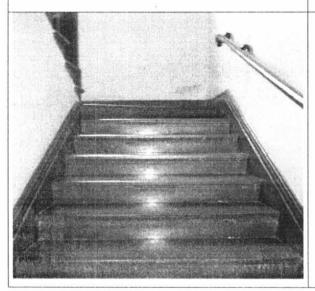
Foto 7. La escalera de acceso al segundo piso se encuentra en buen estado y no evidencia daños apreciables en su estructura.
