CONCEPTO DE AMENAZA RUINA N° CAR - 475

LOCALIDAD: (16) Puente Aranda
UPZ: (108) Zona Industrial
BARRIO: Cundinamarca
DIRECCION: Calle 21 N° 32 – 88
FECHA DE VISITA: Noviembre 22 de 2005
SOLICITANTE: Asesor de Obras de la Alcaldía Local de Puente Aranda
POBLACION BENEFICIADA: Una (1) Persona – Una (1) familia
AREA: 120 m² (aproximadamente)

Este concepto corresponde a la visita de inspección para verificar el estado y condiciones del inmueble ubicado en la Calle 21 N° 32 – 88, con el fin de establecer si amenaza ruina o no.

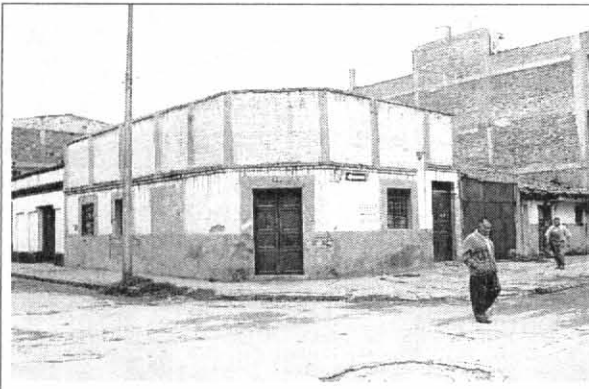
En la visita realizada se evidenció desprendimiento de acabados y agrietamientos en la fachada del inmueble, de igual forma se observó que la estructura bajo el alero de cubierta esta parcialmente colapsada hacia el costado sur del predio, como se ve en las fotografías 1 a 4. Se identificó riesgo de afectación a transeúntes.

Foto 1. Condiciones de fachada al momento de la visita.

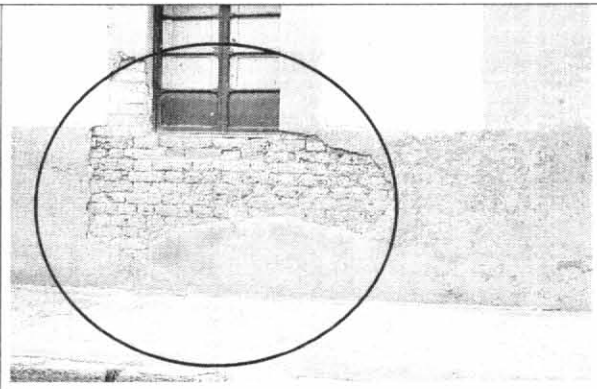
Foto 2. Desprendimiento de acabados en la fachada del inmueble.

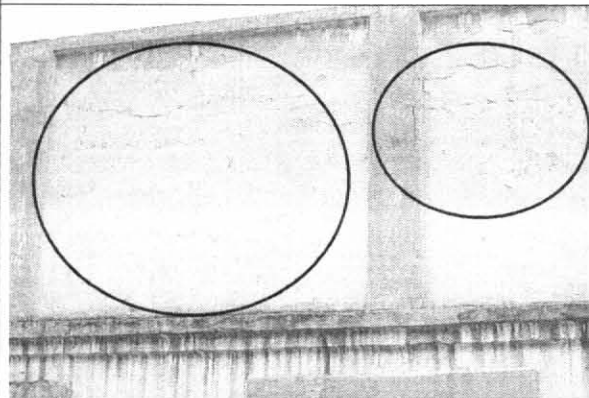
Foto 3. Agrietamiento leve del muro en la fachada del inmueble.

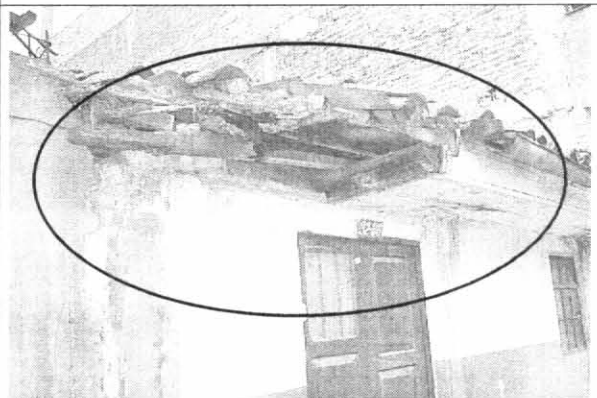
Foto 4. Se identificó que la estructura de cubierta esta parcialmente colapsada hacia el costado sur del inmueble.

La edificación presenta un estado estructural deficiente y se considera necesaria una intervención de demolición y reconstrucción general. Por tanto se recomienda que los propietarios o responsables del inmueble implementen medidas de protección que garanticen la seguridad de los transeúntes, hasta tanto la estructura sea demolida completamente.

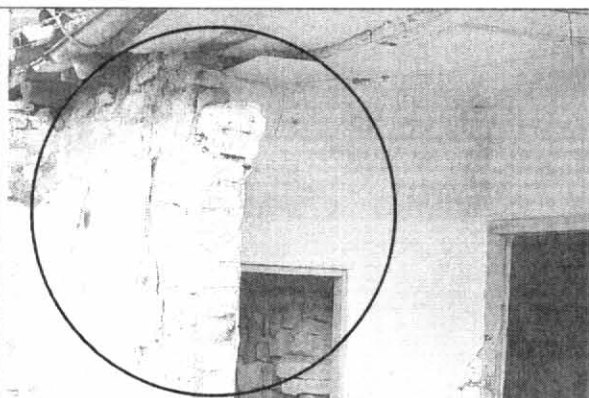
Se identificaron deficientes condiciones estructurales caracterizadas por muros parcialmente colapsados con dislocación de piezas en mampostería, agrietamiento de los mismos y en general deterioro progresivo al interior de la estructura, como se aprecia en las fotografías 5 a 7.

Foto 5. Muros parcialmente colapsados con dislocación de piezas en mampostería.

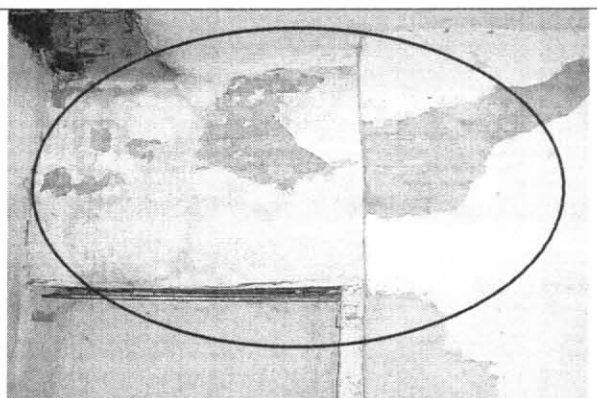
Foto 6. Desprendimiento de acabados y deterioro progresivo al interior del inmueble.

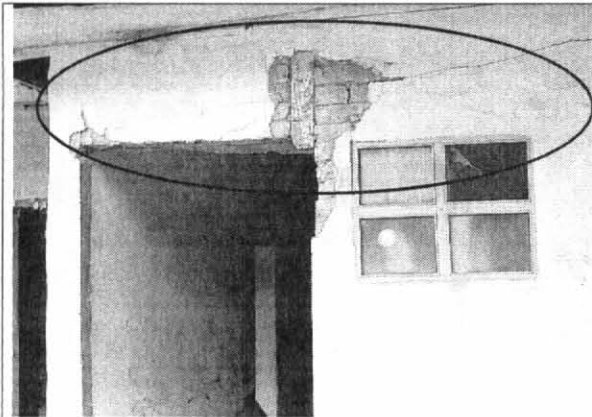
Foto 7. Agrietamiento de muros de carga al interior del inmueble.
