DIRECCION DE PREVENCION Y ATENCION DE EMERGENCIAS

## CONCEPTO DE AMENAZA RUINA N° CAR - 478

**LOCALIDAD:** (3) Santa Fe  
**UPZ:** (93) Las Nieves  
**BARRIO:** Las Nieves  
**DIRECCION:** Carrera 4 N° 21 – 46  
**FECHA DE VISITA:** Diciembre 10 de 2005  
**SOLICITANTE:** Asesora de Obras y Urbanismo de la Alcaldía Local  
**POBLACION BENEFICIADA:** Una (1) Persona – Una (1) familia  
**AREA:** 60 m<sup>2</sup> (aproximadamente)

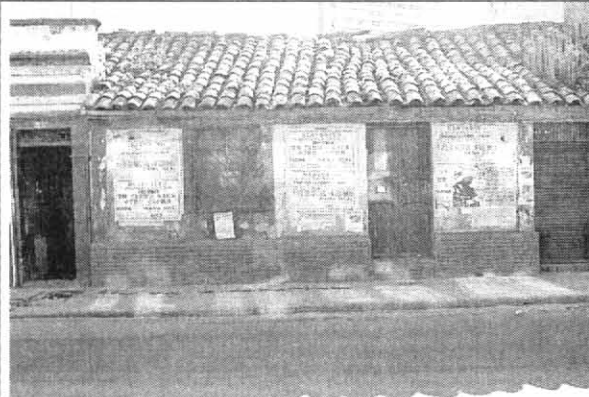
Foto 1. Condiciones generales del exterior del inmueble al momento de la visita.

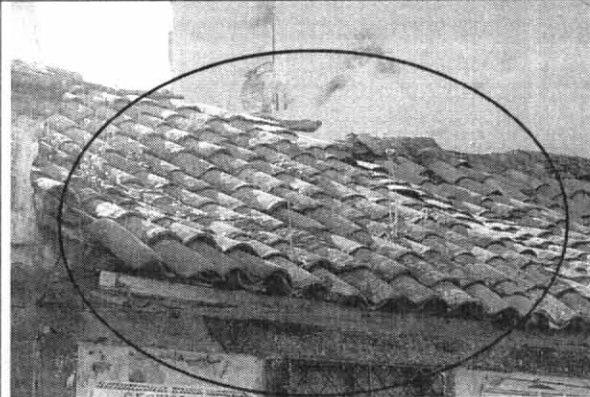
En la visita técnica realizada se identificó que la cubierta del inmueble presenta deformaciones excesivas en su cumbre y esta afectada por deterioro progresivo caracterizado por desprendimiento y caída de un número notable de tejas de barro, también se apreció que bajo el alero de cubierta (costado occidental), el cielo raso está deflectado, presenta caída de elementos y hay riesgo de colapso en corto tiempo, ver fotografías de 1 a 3. El muro de fachada esta agrietado en algunos sectores del mismo, como se ve en la fotografía 4.

Foto 2. Desprendimiento y caída de un número notable de tejas de barro a nivel de cubierta.

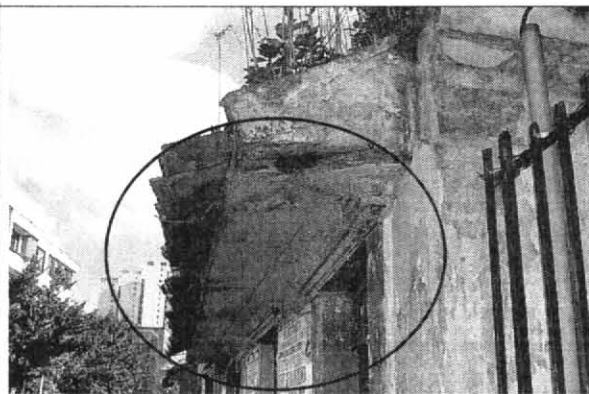
Foto 3. Bajo el alero de cubierta del costado oriental. El cielo raso esta deflectado y se identificó riesgo de colapso.

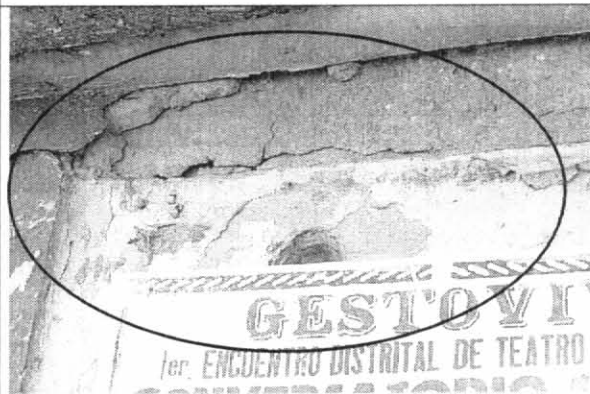
Foto 4. Agrietamiento severo del muro fachada.

La edificación presenta un estado estructural deficiente y no puede recuperarse, se considera necesaria una intervención de demolición y reconstrucción general. Por tanto se recomienda que los propietarios y/o responsables del inmueble implementen medidas de protección que garanticen la seguridad de los transeúntes, hasta tanto la estructura sea demolida completamente.

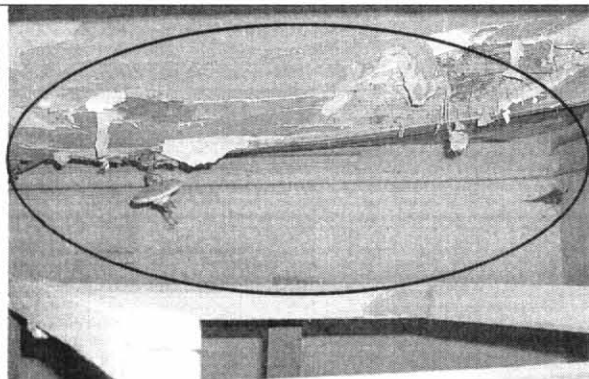
Al interior del inmueble se identificaron deficientes condiciones estructurales, caracterizadas por agrietamientos de muros y deflexiones excesivas en el cielo raso en esterilla de guadua pañetada de cubierta, ver fotografías 5 y 6. En general la construcción presenta un avanzado estado de deterioro y la vulnerabilidad identificada es alta.

Foto 5. Deflexiones excesivas del cielo raso al interior del predio. Se identificó riesgo de colapso en corto tiempo.

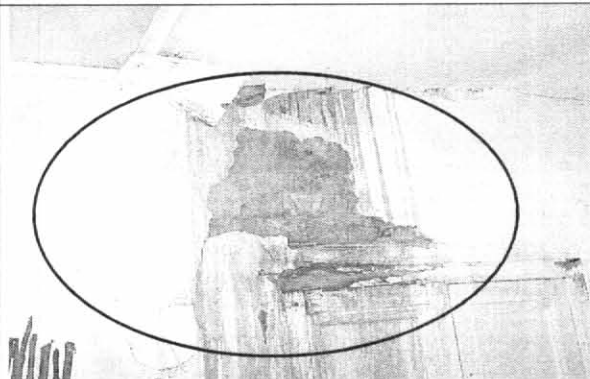
Foto 6. Los muros interiores están agrietados y en general el inmueble presenta avanzado estado de deterioro.
