CONCEPTO DE AMENAZA RUINA Nº CAR - 482

LOCALIDAD: (13) Teusaquillo
UPZ: (106) La Esmeralda
BARRIO: Rafael Nuñez
DIRECCION: Diagonal 53 entre Transversal 38 B y Transversal 39 – Costado Sur
FECHA DE VISITA: Diciembre 1 de 2005
SOLICITANTE: Inspección Trece A Distrital de Policía
POBLACION BENEFICIADA: Una (1) Persona – Una (1) Familia
AREA: 500 m² (aproximadamente)

Este concepto corresponde a la visita de inspección para verificar el estado y condiciones del muro de cerramiento ubicado en la Diagonal 53 entre Transversal 38 B y Transversal 39 – Costado Sur, con el fin de establecer si amenaza ruina o no.

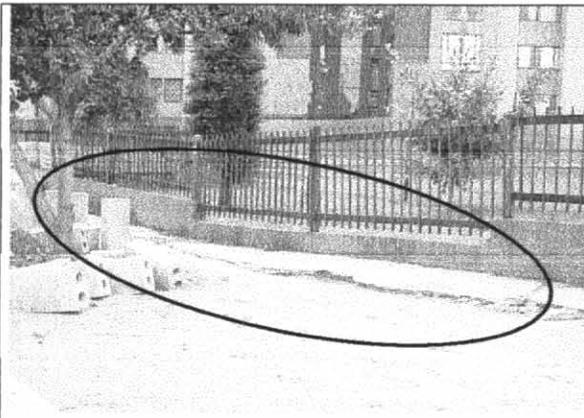
En la visita técnica realizada se identificó que en la zona donde se encuentra el muro objeto del concepto hay hundimiento del corredor peatonal, también se detectó pérdida de verticalidad del muro de cerramiento hacia el interior del Conjunto Residencial, como se ve en las fotografías 1 y 2. También se observó que hacia el exterior de la Urbanización se han adelantado medidas de protección con lonas, ver fotografía 3. Se apreció un nivel de daño fuerte en algunos sectores del cerramiento, caracterizado por agrietamientos diagonales siguiendo la línea de pega y con dislocación de piezas, ver fotografía 4. Algunas de estas grietas diagonales atraviesan las unidades de mampostería, ver fotografía 5. Se evidenció que en la zona donde se encuentra el muro objeto del concepto se están adelantando labores de construcción de andenes, también se detectó que las obras adelantadas han desconfinado los muros en su cimentación lo que los ha hecho susceptibles al volcamiento, como se ve en las fotografías 6 y 7.

Foto 1. Aspecto general del muro objeto del concepto visto por el exterior del Conjunto Residencial. Hundimiento del corredor peatonal.

- Implementar medidas de seguridad en las obras de construcción de andenes para evitar posibles afectaciones sobre el muro de cerramiento del conjunto residencial
- Ejecutar labores de reforzamiento del muro debido al desplome y agrietamiento general identificado en el cerramiento, se recomienda la realización de estudios previos que identifiquen la condición real de la estructura y del suelo de fundación

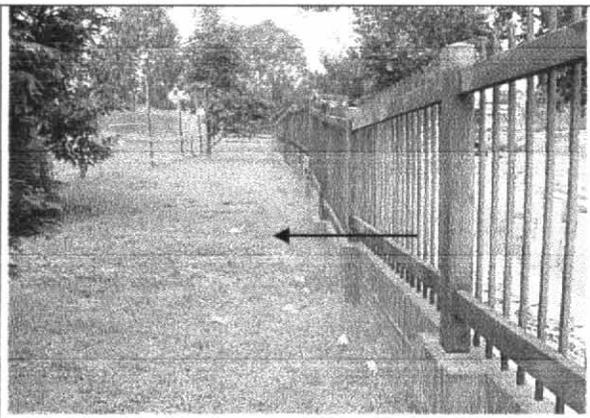
Foto 2. Muro de cerramiento con pérdida de verticalidad o desplome hacia el interior del Conjunto Residencial.

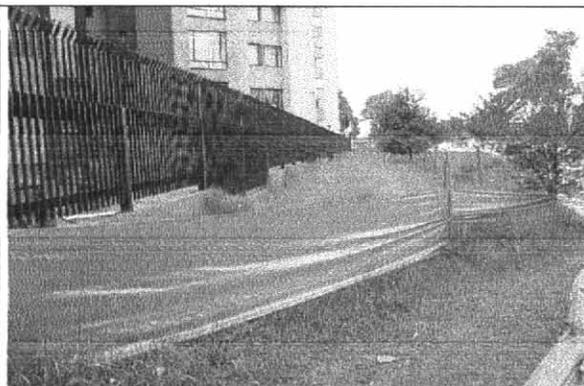
Foto 3. Al exterior del Conjunto Residencial se han adelantado medidas de protección con lona.

- También se recomienda, implementar medidas de protección al transeúnte, hasta tanto se ejecuten las reparaciones, dadas las condiciones de riesgo actuales.

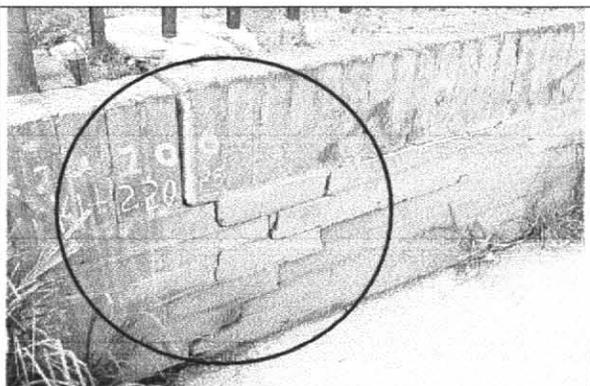
Foto 4. Agrietamientos localizados siguiendo la línea de pega y dislocación de piezas.

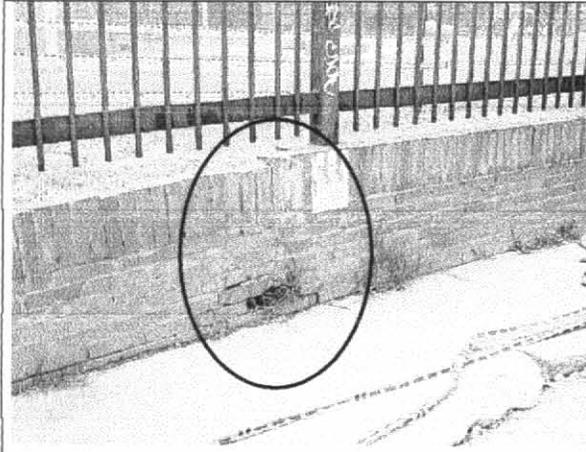
Foto 5. Algunas de estas grietas diagonales atraviesan las unidades de mampostería..

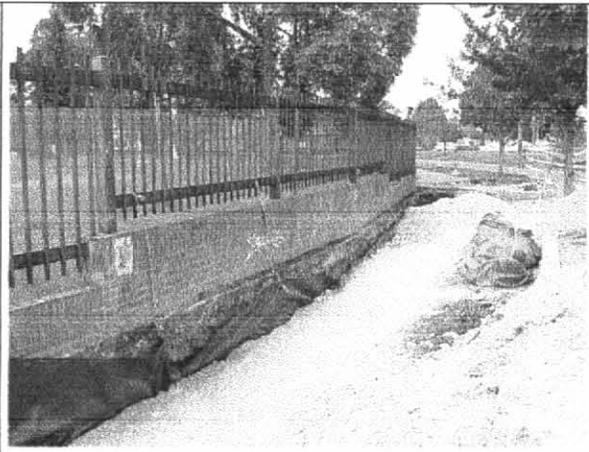
Foto 6. En la actualidad se están adelantando labores de construcción de andenes.

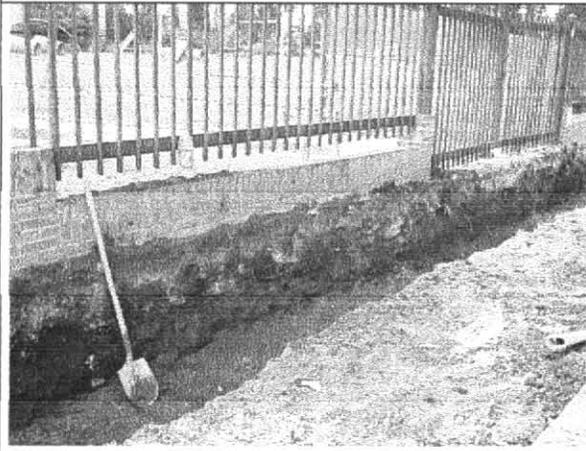
Foto 7. Las obras adelantadas han desconfinado los muros en su cimentación lo que los ha hecho susceptibles al volcamiento
