## CONCEPTO DE AMENAZA RUINA N° CAR - 486

**LOCALIDAD:** (3) SANTA FE  
**UPZ:** (96) Lourdes  
**BARRIO:** Santa Rosa de Lima  
**DIRECCION:** Calle 1 D # 5 - 22 Este Interior 14  
**FECHA DE VISITA:** Diciembre 26 de 2005  
**SOLICITANTE:** Inspección 3 C Distrital de Policía  
**POBLACION BENEFICIADA:** 1 Persona - 1 Familia  
**AREA:** 96 m<sup>2</sup> (aproximadamente)

Este concepto corresponde a la visita de inspección para verificar el estado y condiciones del inmueble ubicado en la Calle 1 D # 5 - 22 Este Interior 14, con el fin de establecer si amenaza ruina o no.

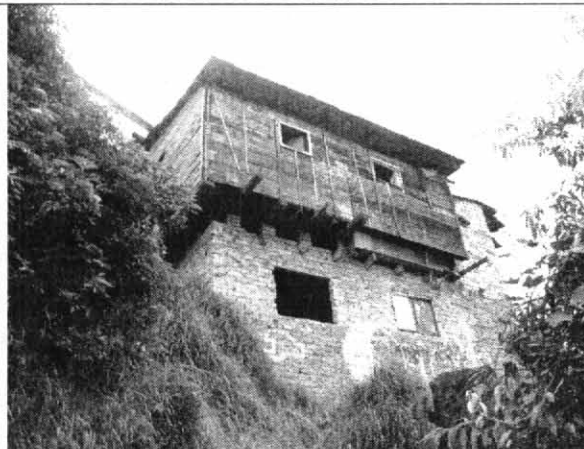
El inmueble visitado es una edificación de dos pisos y su fachada se puede apreciar en las foto 1 del registro fotográfico. La estructura principal en parte de la edificación es en muros de mampostería de ladrillos de arcilla cocida, estos muros no tienen reforzamiento y sirven también como elementos divisorios, existe una parte del segundo nivel en madera, la cubierta es en lámina ondulada metálica sobre un entramado de elementos de madera. Debido a la pendiente del sector en que se ubica la edificación, parte del segundo nivel queda sobre terreno, como se aprecia en la foto 2. El área de construcción es del orden de 96 metros cuadrados y la edad de construcción es de aproximadamente 10 años.

Foto 1. Fachada de la edificación al momento de la visita

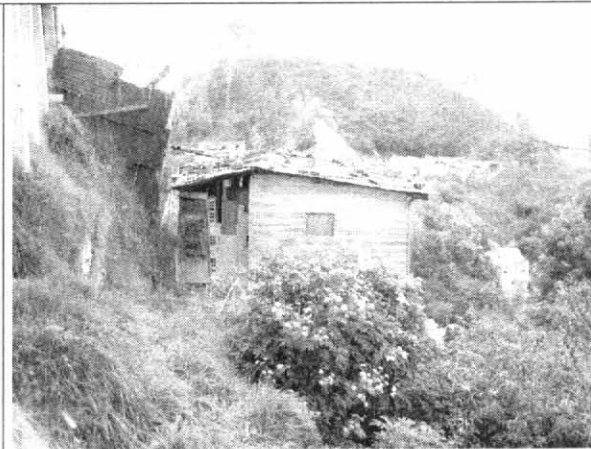
Foto 2. Muro de contención en piedra y bloque

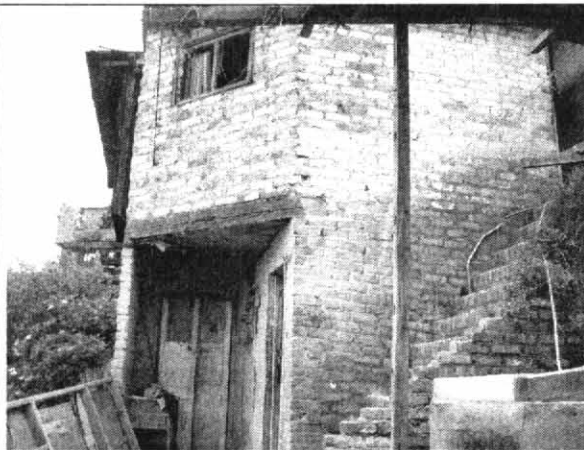
La edificación no se encuentra en buenas condiciones, debido a que parte de la cubierta ha sido desmontada y existe deterioro en las divisiones de madera, los muros en mampostería no muestran afectaciones graves, como se observa en las fotos 3 a 5. Los apoyos de los elementos estructurales de entepiso son deficientes e inadecuados como se aprecia en la foto 6. El daño detectado en algunos elementos es fuerte con posibilidades de colapsos parciales a mediano plazo. Debido a los eventos de remoción en masa o deslizamientos de las áreas aledañas la edificación perdió la estructura de acceso peatonal y tiene afectación directa por dicho fenómeno.

Foto 3. Características muros externos en mampostería

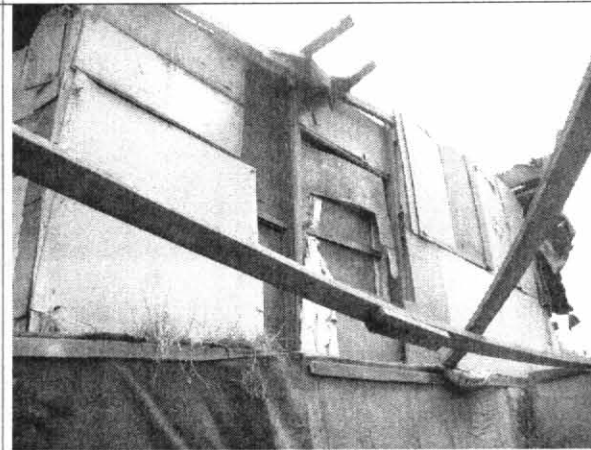
Foto 4. Divisiones internas con daño fuerte

- Dar cumplimiento a las recomendaciones de los Diagnósticos de Emergencia DI-1980 y DI-2385 y en especial a la de evacuación definitiva de la vivienda
- Continuar con todas las actividades concernientes al reasentamiento de la familia respectiva
- Mantener deshabitada la vivienda hasta que se realicen las actividades de adecuación del predio

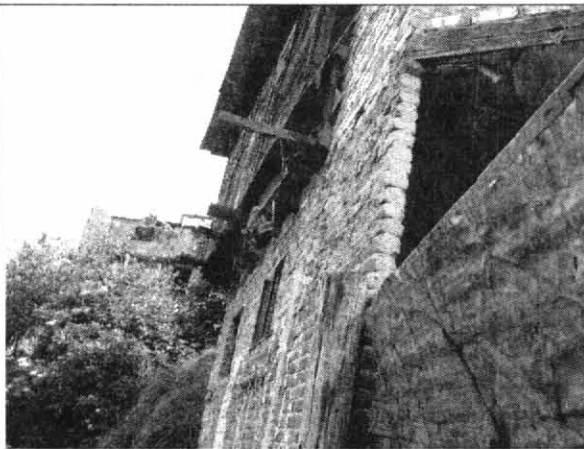
Foto 5. Muros sin evidencias de daños fuertes

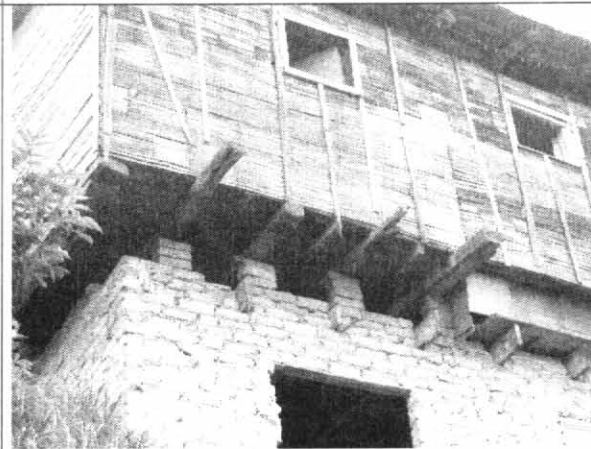
Foto 6. Apoyos inadecuados de los elementos de entrepiso
