CONCEPTO DE AMENAZA RUINA N° CAR - 489

LOCALIDAD: (3) SANTA FE
UPZ: (96) Lourdes
BARRIO: Santa Rosa de Lima
DIRECCION: Calle 1 D # 5 - 22 Este Interior 20
FECHA DE VISITA: Diciembre 26 de 2005
SOLICITANTE: Inspección 3 D Distrital de Policía
POBLACION BENEFICIADA: 1 Persona - 1 Familia
AREA: 50 m² (aproximadamente)

Este concepto corresponde a la visita de inspección para verificar el estado y condiciones del inmueble ubicado en la Calle 1 D # 5 - 22 Este Interior 20, con el fin de establecer si amenaza ruina o no.

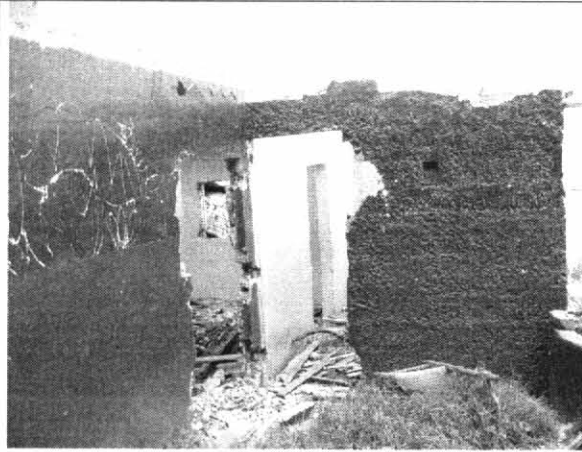
El inmueble visitado es una edificación de un piso y su fachada al momento de la visita se puede apreciar en la foto 1 del registro fotográfico. La estructura principal de la edificación es en muros de mampostería de bloques huecos de arcilla cocida sin reforzar ni confinar, la cubierta ha sido desmontada en su totalidad, no existen puertas ni ventanas. El área de construcción es del orden de 50 metros cuadrados y la edad de construcción es de aproximadamente 15 años.

Foto 1. Fachada de la edificación al momento de la visita

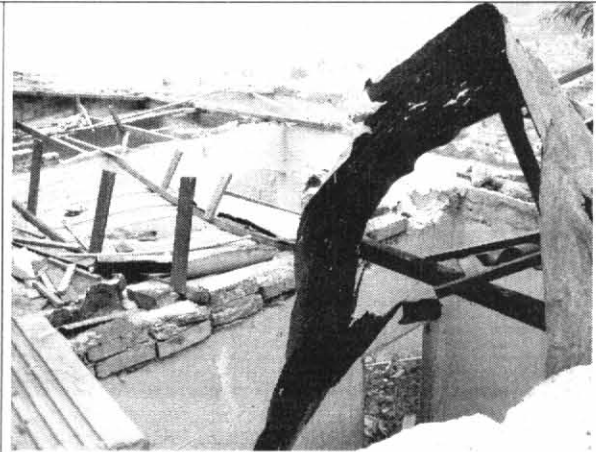
La edificación se encuentra en malas condiciones estructurales, debido a que la cubierta ha sido desmontada existe deterioro progresivo de los muros en mampostería, lo que se hace evidente en agrietamiento de muros y desprendimiento de acabados como cielorrasos y pañetes, la situación se observa en las fotos 2 a 6. El daño detectado es fuerte con posibilidades de colapsos estructurales parciales a corto plazo. La edificación tiene afectación por los eventos de deslizamientos o fenómenos de remoción en masa presentados en el sector.

Foto 2. Desmonte total de la cubierta

- Dar cumplimiento a las recomendaciones del Diagnóstico de Emergencia DI-2385
- Continuar con todas las actividades concernientes al reasentamiento de la familia respectiva
- Mantener deshabitada la vivienda hasta que se realicen las actividades de adecuación del predio

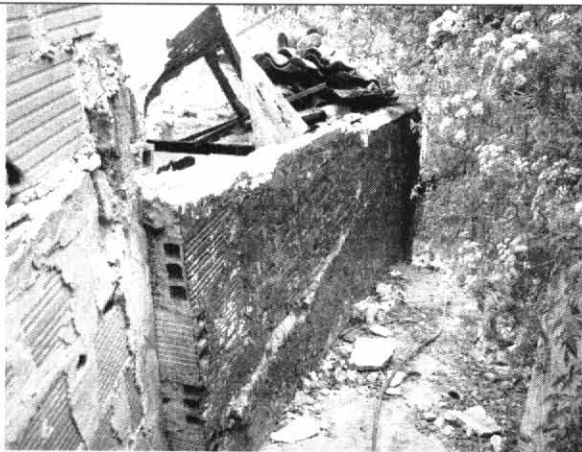
Foto 3. Deterioro de muros y cubierta

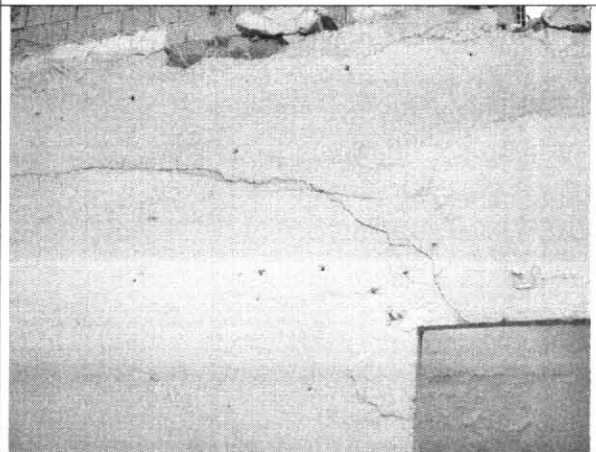
Foto 4. Agrietamiento de muros

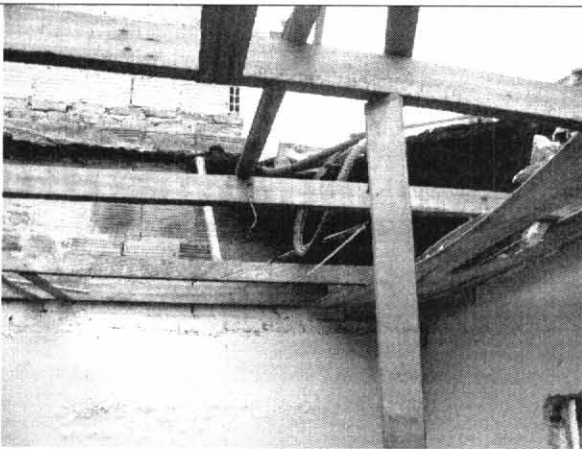
Foto 5. Desprendimiento de elementos de cubierta

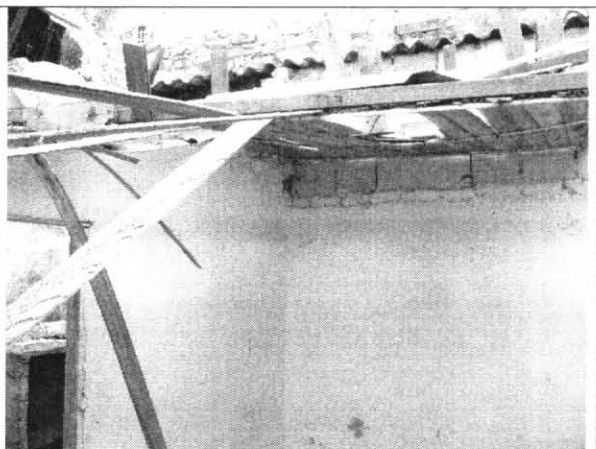
Foto 6. Deterioro progresivo del cielo raso y acabados
