## CONCEPTO DE AMENAZA RUINA N° CAR - 490

LOCALIDAD: (13) Teusaquillo  
UPZ: (111) Puente Aranda  
BARRIO: Ortezal  
DIRECCION: Diagonal 22 B Bis N° 47 – 85  
FECHA DE VISITA: Diciembre 9 de 2005  
SOLICITANTE: Inspección Trece A Distrital de Policía  
POBLACION BENEFICIADA: Una (1) Persona – Una (1) familia  
AREA: 400 m<sup>2</sup> (aproximadamente)

Este concepto corresponde a la visita de inspección para verificar el estado y condiciones del inmueble ubicado en la Diagonal 22 B Bis N° 47 – 85, con el fin de establecer si amenaza ruina o no.

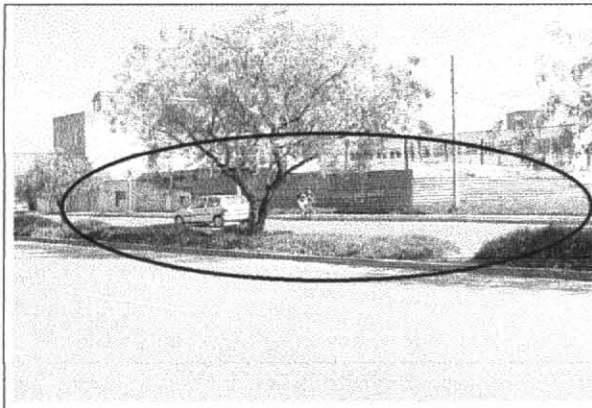
**Foto 1.** Condiciones de fachada del costado sur al momento de realizar la visita.

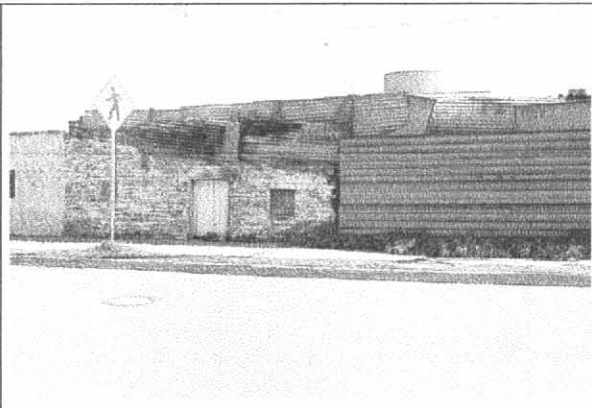
**Foto 2.** Pérdida de verticalidad del muro y deterioro progresivo en la fachada en este sector de la construcción.

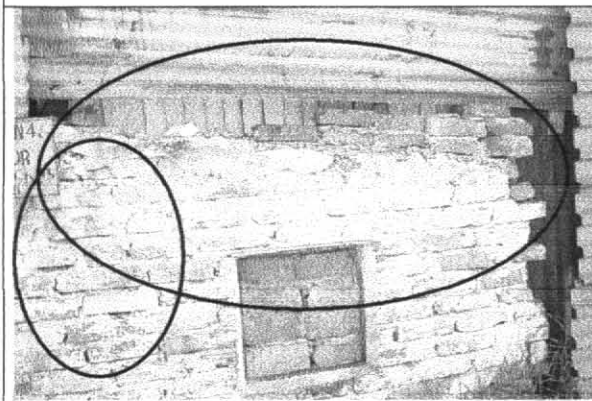
**Foto 3.** Agrietamiento severo de muros y dislocación de piezas en mampostería.

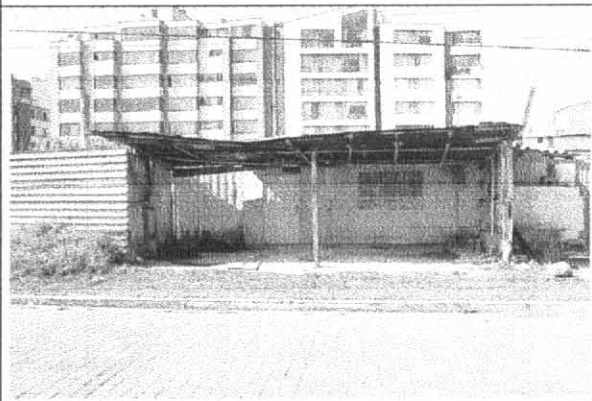
En la actualidad la fachada del inmueble por el costado sur no tiene buenas condiciones estructurales, pues se ve afectada por deterioro progresivo caracterizado por agrietamientos y pérdida de verticalidad del muro fachada, de igual forma en algunos sectores hay agrietamientos y fragmentos de muro sueltos, sin ningún tipo de amarre que garantice su integralidad estructural, como se ve en la fotografías 1 a 3. Hay riesgo de afectación a transeúntes. En el costado norte o posterior del predio se identificaron apoyos inadecuados a nivel de cubierta y deficiente arriostramiento de la estructura, ver fotografías 4 y 5.

**Foto 4.** Condiciones de fachada del costado norte al momento de realizar la visita.

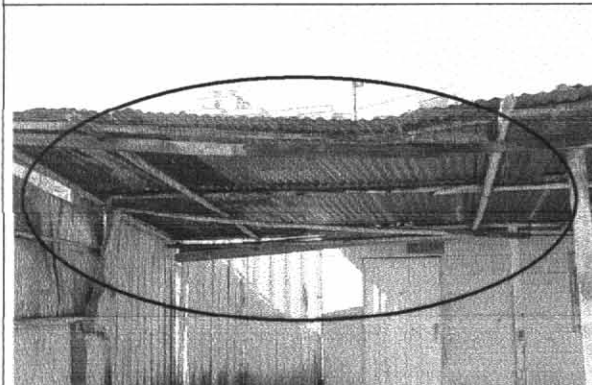
**Foto 5.** La estructura de cubierta presenta apoyos inadecuados y deficientes condiciones de arriostramiento.

La edificación presenta un estado estructural deficiente y no puede recuperarse, se considera necesaria una intervención de demolición y reconstrucción general.

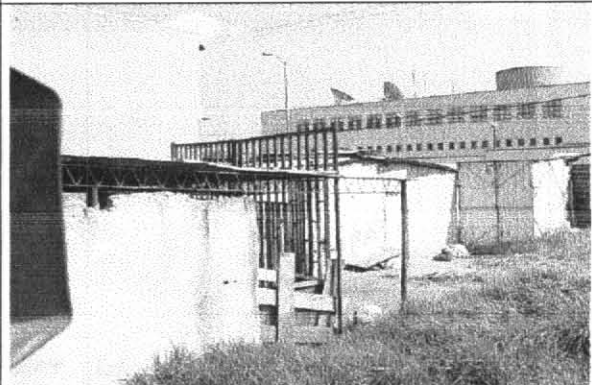
Al interior de la construcción hay un alto nivel de deterioro y en general se identifica una deficiente calidad constructiva, como se aprecia en la fotografías 6.

**Foto 6.** Deterioro progresivo de la estructura al interior del inmueble.
