CONCEPTO DE AMENAZA RUINA N° CAR - 494

LOCALIDAD: (13) TEUSAQUILLO
UPZ: (100) Galerías
BARRIO: La Soledad
DIRECCION: Bajos Punte Calle 45 por Carrera 30
FECHA DE VISITA: Diciembre 27 de 2005
SOLICITANTE: Alcaldía Local de Teusaquillo
POBLACION BENEFICIADA: 10 Personas – 10 Familias
AREA: 200 m² (aproximadamente)

Este concepto corresponde a la visita de inspección para verificar el estado y condiciones de las edificaciones ubicadas Bajo el Puente Vehicular y de la escalera de acceso del puente peatonal de la Calle 45 por Carrera 30, con el fin de establecer si amenaza ruina o no.

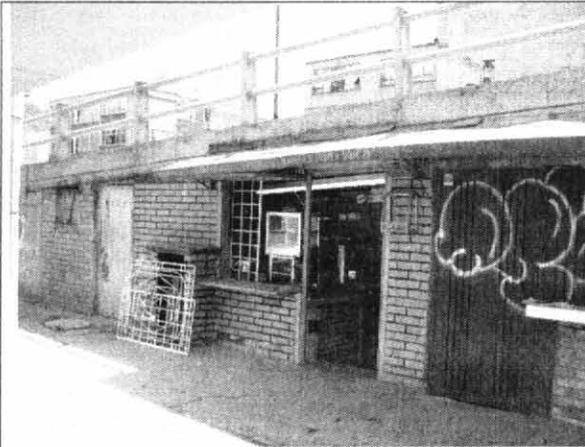
En la edificación bajo el puente vehicular no existen daños graves o que indiquen mal comportamiento estructural de los elementos, los muros externos no tienen indicios de inestabilidad general, como se observa en las fotos 1 a 6, sin embargo se detectó que la junta contra la estructura del puente vehicular se ha ampliado en algunos puntos, lo que no implica daño estructural o inestabilidad; existe una reparación del dintel de la puerta del local central del costado norte, ver foto 7, así mismo se detectó una especie de mesa o repisa a la cual se le han caído piezas de mampostería de sus soportes, como muestra la foto 8. En el interior tampoco se pudo detectar ningún indicio de inestabilidad o posibilidad de colapso a corto o mediano plazo, las fotos 9 y 10 muestran aspectos del interior de los locales. En la edificación bajo la escalera del puente peatonal no se detectaron afectaciones que indiquen mal comportamiento estructural o fenómenos que puedan llevar al colapso de la construcción, los muros se encuentran en buen estado, situación mostrada en las fotos 11 y 12.

Foto 1. Fachada del costado norte, edificación 1

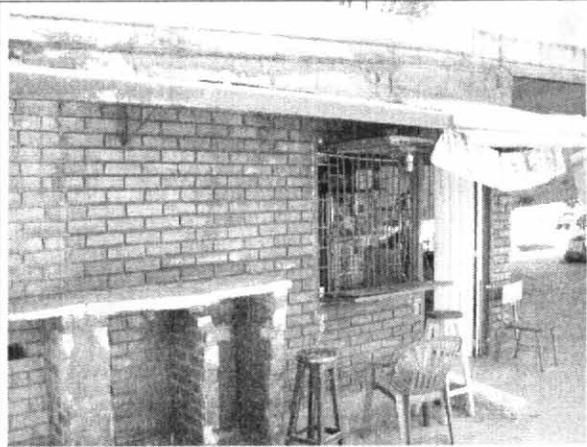
Foto 2. Muros externos del costado norte.

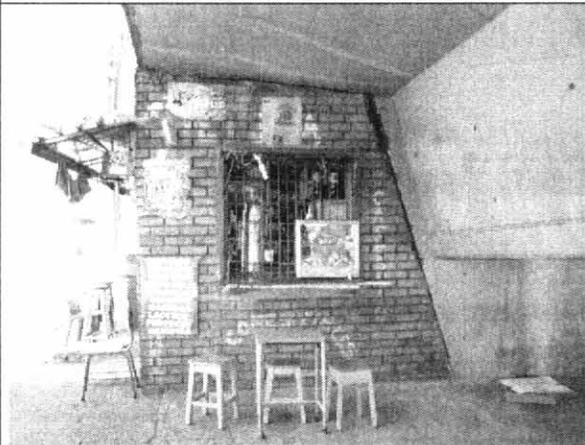
Foto 3. Muros externos del costado norte edificación 1

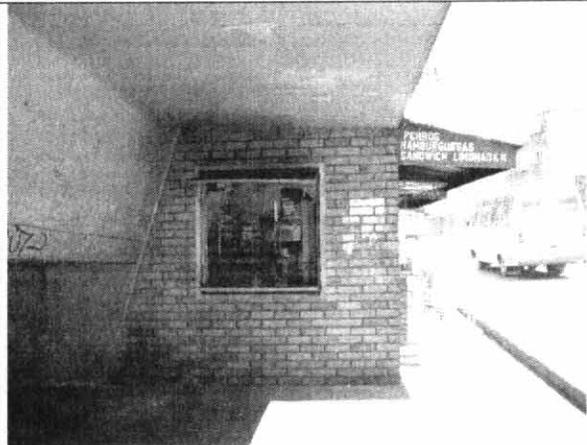
Foto 4. Muros externos del costado sur edificación 1

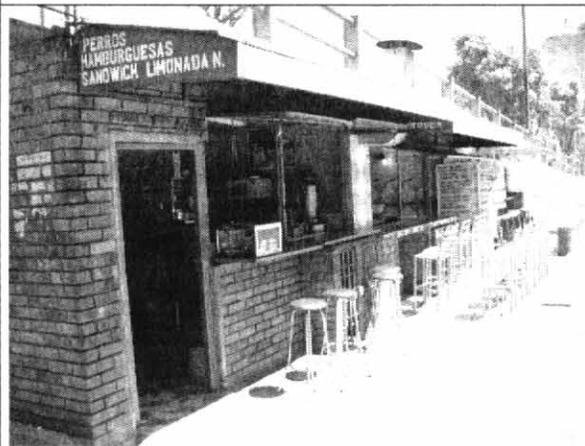
Foto 5. Fachada del costado sur, edificación 1

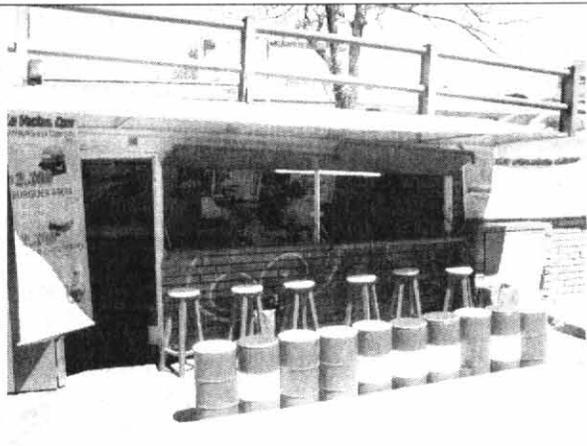
Foto 6. Aspecto externo de los locales sector sur

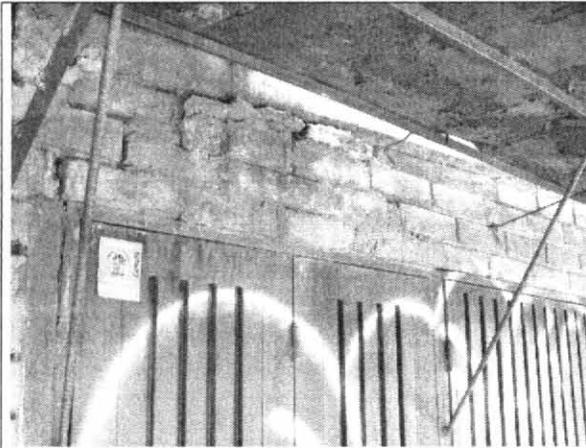
Foto 7. Reparaciones en dintel del costado norte

- Hacer actividades de mantenimiento de todos los elementos de la edificación

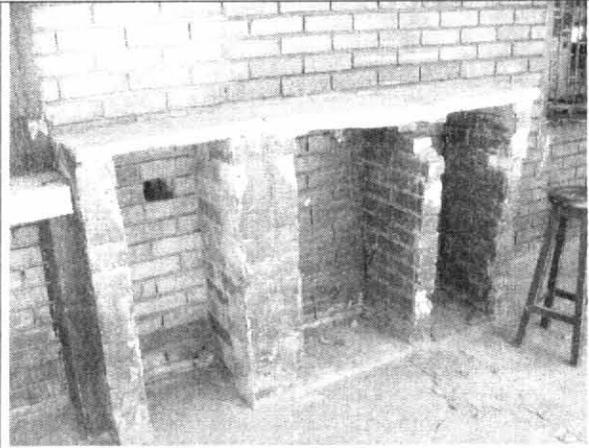
Foto 8. Pérdida de piezas de mampostería en repisa

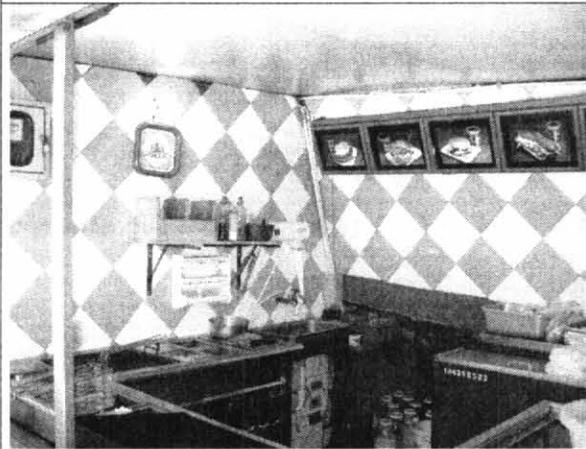
Foto 9. Aspecto interno de locales, no se aprecia daño

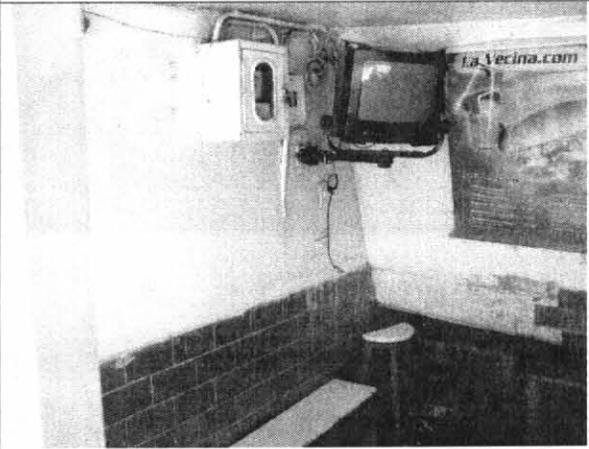
Foto 10. Muros internos sin daño aparente

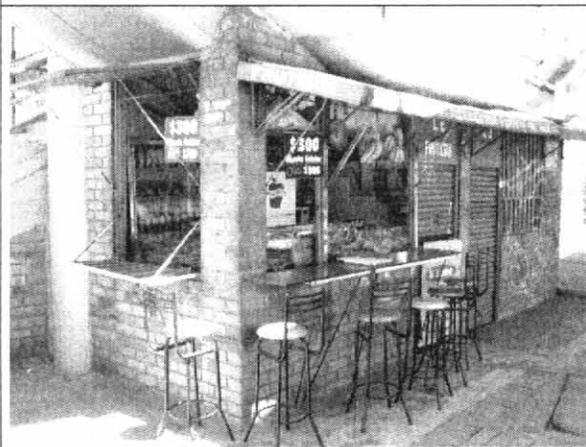
Foto 11. Muros de la edificación 2 sin daño

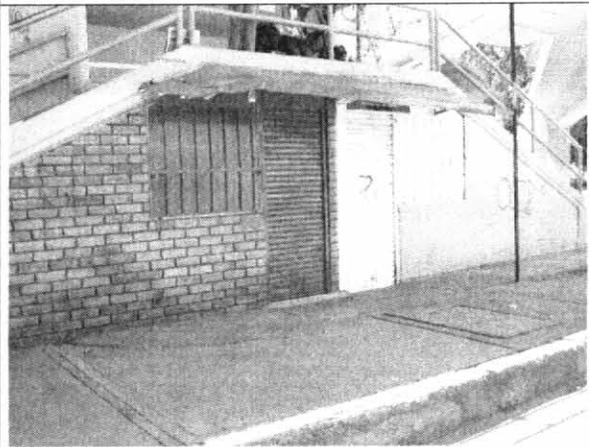
Foto 12. Costado norte de la edificación 2 sin daño
