DIRECCION DE PREVENCION Y ATENCION DE EMERGENCIAS

CONCEPTO DE AMENAZA RUINA N° CAR - 506

LOCALIDAD: (2) Chapinero
UPZ: (97) Chico Lago
BARRIO: Chico Norte
DIRECCION: Carrera 12 N° 93 – 25
FECHA DE VISITA: Enero 5 de 2006
SOLICITANTE: Inspección Segunda A Distrital de Policía
POBLACION BENEFICIADA: Una (1) Persona – Una (1) familia
AREA: 400 m² (aproximadamente)

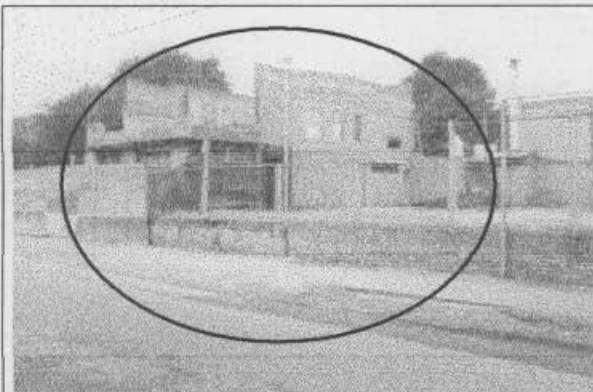
El inmueble inspeccionado es una edificación que se encuentra ubicada dentro de un cerramiento conformado por un muro en mampostería con malla eslabonada por el costado oriental y laminas de zinc por el costado sur (ver fotografías 1 y 2), el predio objeto del concepto tiene las siguientes características:

Foto 1. Condiciones de fachada por el costado oriental al momento de la visita. Se evidenció obra de ampliación inconclusa.

- Mantener el cerramiento provisional.
- Demoler el muro ubicado por el costado sur del la construcción a nivel de segundo piso dado el riesgo de colapso identificado a corto plazo
- Como disposición preventiva se recomienda implementar medidas de protección en la estructura, debido a que el deterioro progresivo de la edificación puede llevar a una situación de colapso parcial. Estas acciones deben disponerse hasta tanto se reinicien labores que tengan por objeto culminar la construcción
- En el caso que el uso de la edificación sea modificado, es necesario realizar estudios técnicos para evaluar la condición real de la construcción y adecuar la estructura para resistir las nuevas condiciones de carga.

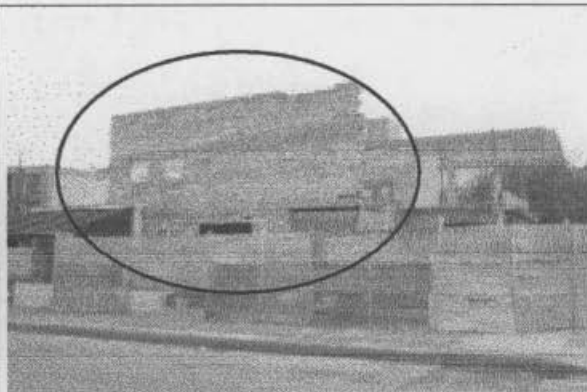
En la visita realizada se evidenció que se ha dejado la obra inconclusa por un periodo prolongado de tiempo, además por el costado sur se identificó que el muro del segundo piso no cuenta con ningún tipo de amarre y es susceptible a volcamiento ante cargas horizontales, como se ve en las fotografías 1 a 3. Sin embargo no se identificó riesgo de afectación a transeúntes debido al cerramiento en zinc por este sector.

Foto 2. Condiciones de fachada por el costado sur al momento de la visita. Muro suelto sin ningún tipo de amarre a nivel de segundo piso.

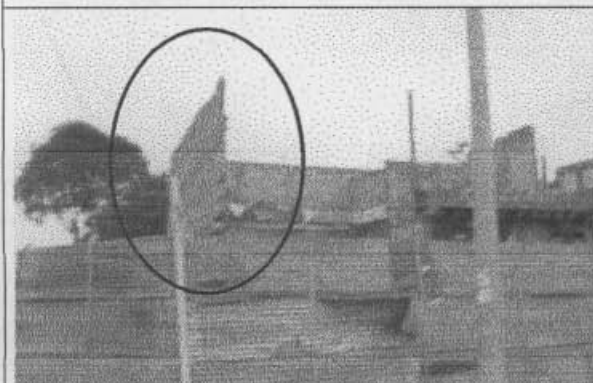
Foto 3. Se identificó alta vulnerabilidad riesgo de colapso del muro ubicado por el costado sur de la construcción a nivel de segundo piso.

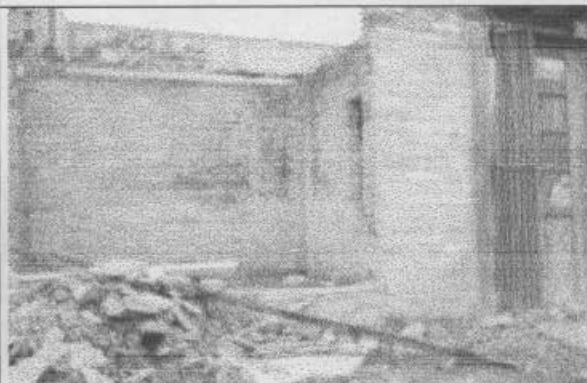
Al interior del inmueble no se apreciaron daños estructurales que comprometan la estabilidad de la estructura a corto plazo, sin embargo es evidente el estado de abandono y deterioro en que se encuentra la edificación ver fotografía 4. Se identificó acumulación de escombros producto de demoliciones en algunos sectores a nivel de primer piso, como se observa en la fotografía 5.

Foto 4. No se identificaron daños que comprometan la estabilidad de la estructura a corto plazo, sin embargo es evidente el estado de abandono y deterioro al interior de la construcción.

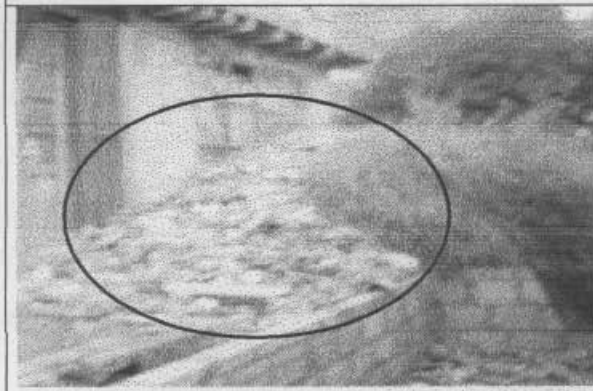
Foto 5. Acumulación de escombros producto de demoliciones en algunos sectores a nivel de primer piso.
