DIRECCION DE PREVENCION Y ATENCION DE EMERGENCIAS

CONCEPTO DE AMENAZA RUINA Nº CAR - 511

LOCALIDAD: (3) Santa Fe
UPZ: (95) Las Cruces
BARRIO: San Bernardo
DIRECCION: Carrera 11 Nº 5 – 50
FECHA DE VISITA: Enero 18 de 2006
SOLICITANTE: Inspección 3 D Distrital de Policía
POBLACION BENEFICIADA: Una (1) Persona – Una (1) familia
AREA: 60 m² (aproximadamente)

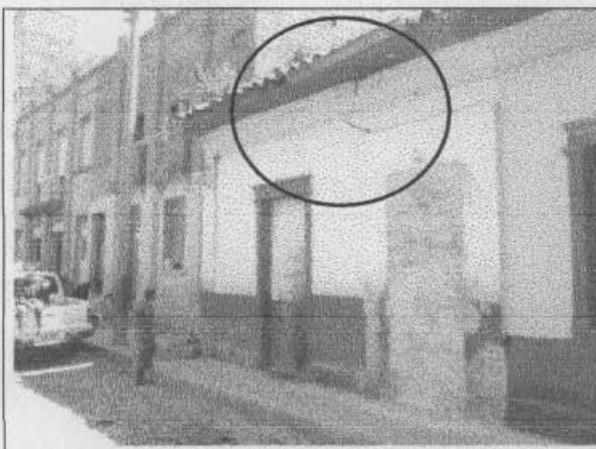
La fachada del inmueble esta afectada por el deterioro progresivo, caracterizado por desprendimiento de acabados, también se identificó desprendimientos de tramos de cubierta y agrietamientos de muros, hay riesgo de afectación a transeúntes, como se ve en las fotografías 1 y 2.

Foto 1. Fachada de la edificación en las condiciones presentes al momento de la visita. Agrietamientos.

La edificación presenta un estado estructural deficiente y se considera necesaria una intervención de demolición y reconstrucción general. Por tanto se recomienda implementar medidas de protección que garanticen la seguridad de los transeúntes, hasta tanto la estructura sea demolida completamente.

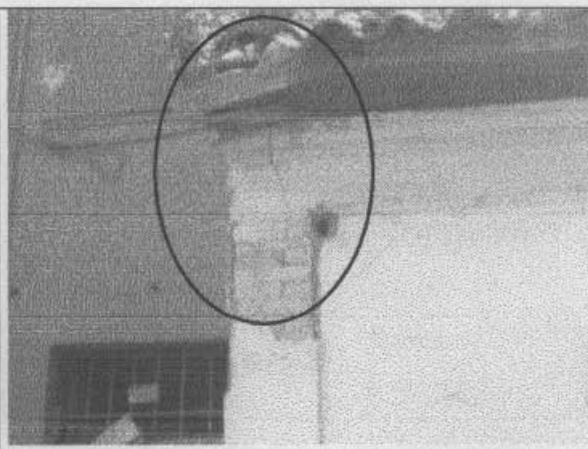
Foto 2. Agrietamientos y desprendimiento de tramos de cubierta.

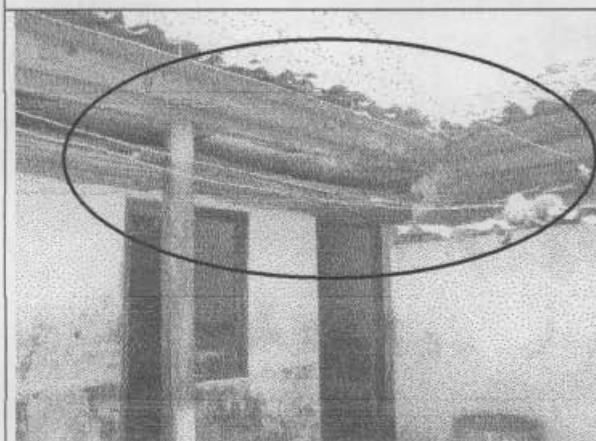
Se identificaron deficientes condiciones estructurales al interior del inmueble que generan inestabilidad y riesgo de colapso total en corto tiempo, toda vez que los muros y la estructura de cubierta están parcialmente colapsados, como se ve en las fotografías 3 y 4. Además se apreció que el deterioro progresivo y las demoliciones realizadas en la estructura han incrementado la vulnerabilidad de la misma, ver fotografía 5.

Foto 3. Colapso parcial de la estructura de cubierta.
