ALCALDIA MAYOR  
DE BOGOTA D.C.

Secretaría  
GOBIERNO

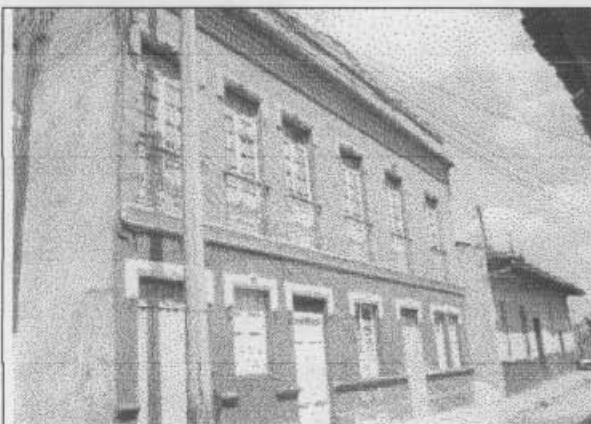
**Foto 1.** Fachada de la edificación en las condiciones presentes al momento de la visita.

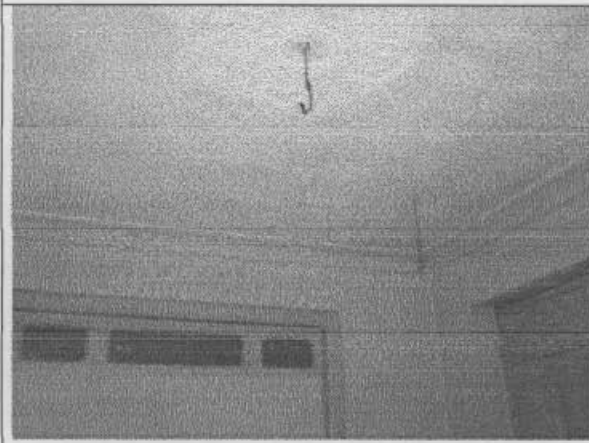
**Foto 9.** No se identificaron daños que comprometan la estabilidad de la estructura a corto plazo.
