DIRECCION DE PREVENCION Y ATENCION DE EMERGENCIAS

CONCEPTO DE AMENAZA RUINA Nº CAR - 515

LOCALIDAD: (13) Teusaquillo
 UPZ: (100) Galerías
 BARRIO: Alfonso López
 DIRECCION: Carrera 25 Nº 51 – 23 / 25
 FECHA DE VISITA: Enero 13 de 2006
 SOLICITANTE: Asesor de Obras de la Alcaldía Local
 POBLACION BENEFICIADA: Una (1) Persona – Una (1) familia
 AREA: 256m² (aproximadamente)

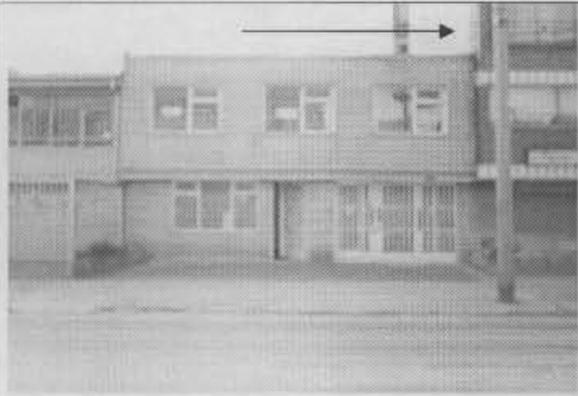
Externamente se identificaron asentamientos diferenciales, siendo mayor el asentamiento en el costado norte que en el sur, sin embargo no se evidenciaron daños estructurales en la fachada del inmueble, únicamente hay desprendimiento de acabados en algunos sectores, como se aprecia en las fotografías 1 a 3.

<p>Foto 1. Condiciones de fachada al momento de la visita. Se evidencia asentamiento diferencial hacia el costado norte.</p>	<p>Foto 2. Desprendimiento de acabados al exterior del inmueble.</p>

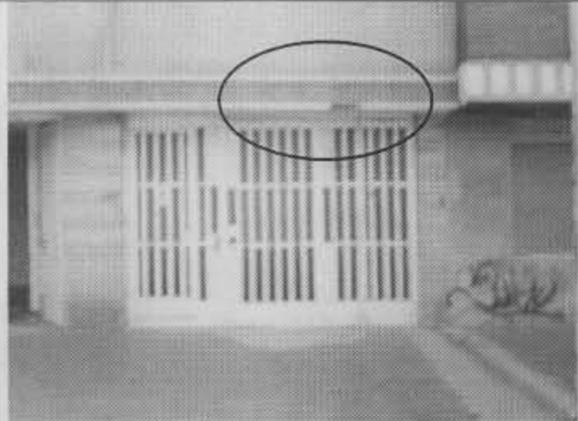
<p>Foto 3. Desprendimiento de acabados en algunos sectores de fachada.</p>	<p>Foto 4. Interior del inmueble, se identifican desprendimiento de acabados y humedades.</p>

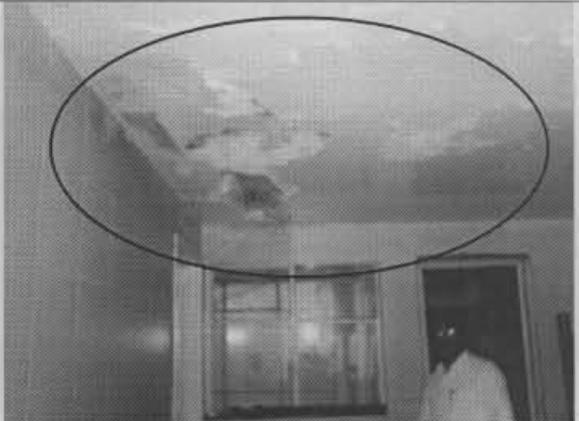
En general, el estado estructural al interior de la construcción es deficiente, toda vez que se evidenció el agrietamiento de los muros interiores, deterioro progresivo (desprendimiento de acabados y humedades) y deformaciones excesivas en los elementos que conforman la estructura, como se ve en las fotografías 4 a 8.

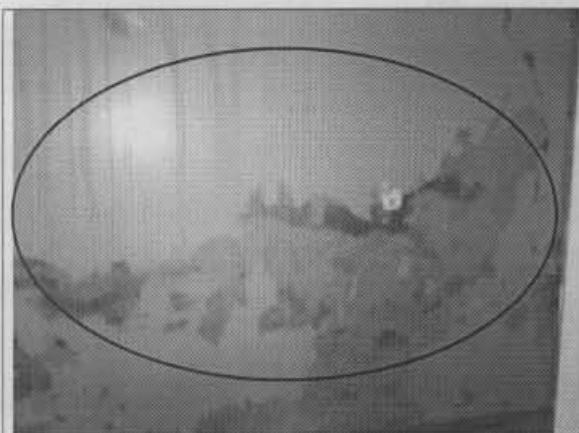
Foto 5. Evidencia de abandono al interior de la edificación, desprendimiento de acabados.

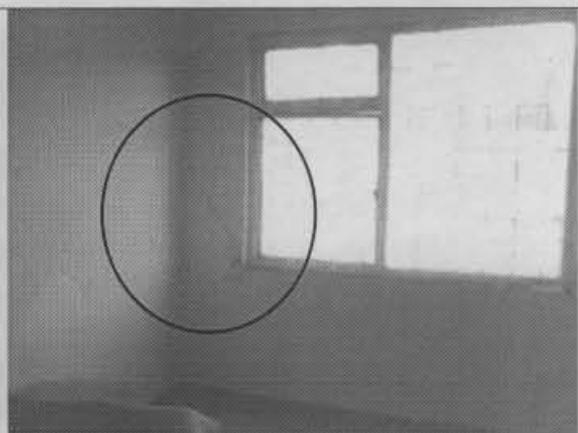
Foto 6. Agrietamiento en muros de carga de segundo piso

- Es necesario realizar estudios técnicos para evaluar la condición real de la estructura, las causas del deterioro y la posibilidad de su recuperación. Estos estudios deben incluir la evaluación de la estructura y del suelo de fundación.

- Ejecutar las reparaciones y recomendaciones derivadas de los estudios técnicos. Esta labor deberá ser realizada bajo una supervisión técnica adecuada.
- Teniendo en cuenta las condiciones actuales y el carácter progresivo de los daños estructurales presentados, la evaluación técnica y reparación de la estructura debe realizarse inmediatamente.
- En el caso de no realizar las anteriores recomendaciones inmediatamente, se recomienda ejecutar labores de demolición y reconstrucción general del inmueble.

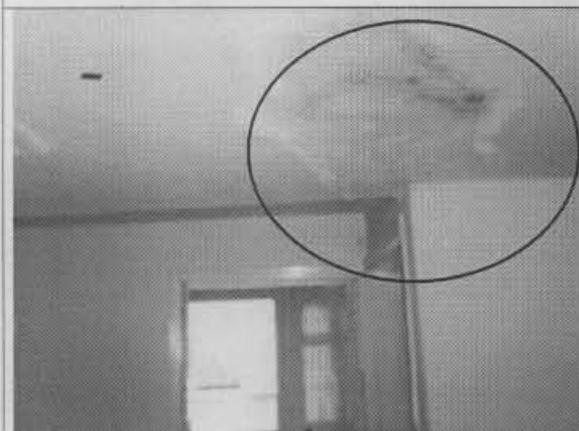
Foto 7. Desprendimiento de acabados.

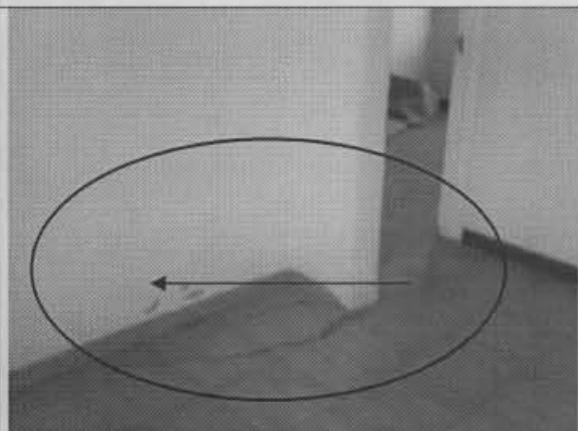
Foto 8. Deformaciones excesivas de placa de entepiso al interior del inmueble

El inmueble ubicado en la Carrera 25 N° 51 – 23 / 25, no es habitable en las condiciones actuales, presenta un estado estructural deficiente debido a los daños ocasionados por las deformaciones impuestas a la estructura y su carácter progresivo. Por lo anterior, se puede establecer que la edificación en las condiciones encontradas **AMENAZA RUINA**, pero es recuperable, por tanto se hacen las siguientes recomendaciones a los propietarios o responsables de la edificación:
