CONCEPTO DE AMENAZA RUINA Nº CAR - 522

LOCALIDAD: (3) Santa Fe
 UPZ: (95) Las Cruces
 BARRIO: San Bernardo
 DIRECCION: Carrera 11 Nº 5 – 56
 FECHA DE VISITA: Enero 31 de 2006
 SOLICITANTE: Inspección 3 C Distrital de Policía
 POBLACION BENEFICIADA: Una (1) Persona – Una (1) familia
 AREA: 100 m² (aproximadamente)

Este concepto corresponde a la visita de inspección para verificar el estado y condiciones del inmueble ubicado en la Carrera 11 Nº 5 – 56, con el fin de establecer si amenaza ruina o no.

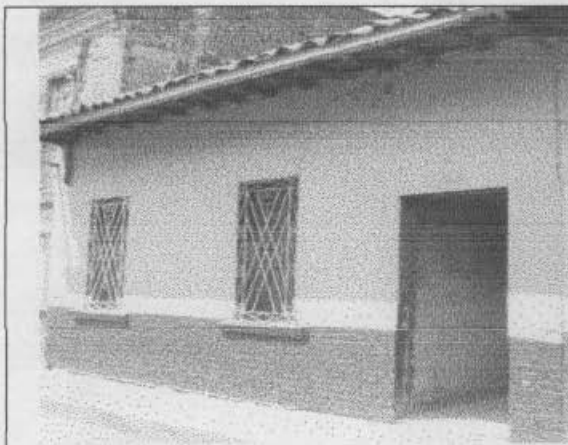
En la fachada de la edificación no se observaron daños que evidencien mal comportamiento estructural, como se ve en la fotografía 1. Sin embargo al interior del inmueble se identificaron deficientes condiciones estructurales caracterizadas por; agrietamientos severos en muros de carga y avanzado estado de deterioro al interior de la construcción, ver fotografías 2 a 4. De igual forma se identificó que los apoyos de la estructura en el sector del patio a nivel del contrapiso son inestables y el cielo raso presenta deflexiones excesivas en más de 80 % del área construida, como se aprecia en las fotografías 5 y 6. En la visita técnica realizada se evidenció alta vulnerabilidad de la construcción y riesgo de afectación a los habitantes del inmueble.

Foto 1. Fachada de la edificación en las condiciones presentes al momento de la visita.

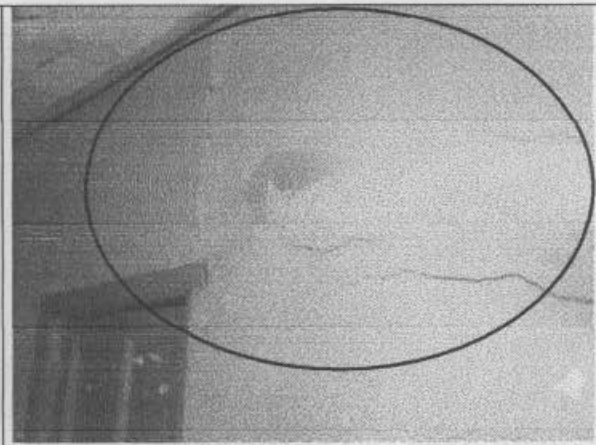
Foto 2. Agrietamiento severo en muro de carga.

La edificación presenta un estado estructural deficiente y se considera necesaria una intervención de demolición y reconstrucción general. Por tanto se recomienda implementar medidas de protección que garanticen la seguridad de los transeúntes, hasta tanto la estructura sea demolida completamente.

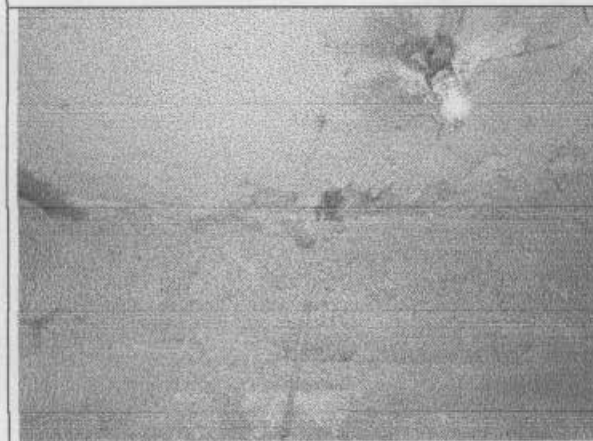
Foto 3. Humedades y desprendimiento de acabados.

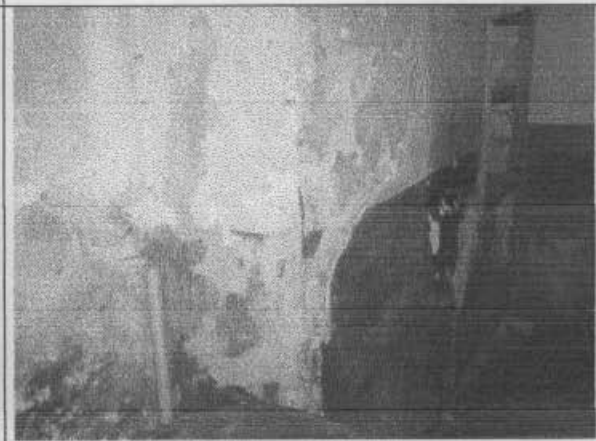
Foto 4. Desprendimiento de pañete en muros al interior del inmueble.

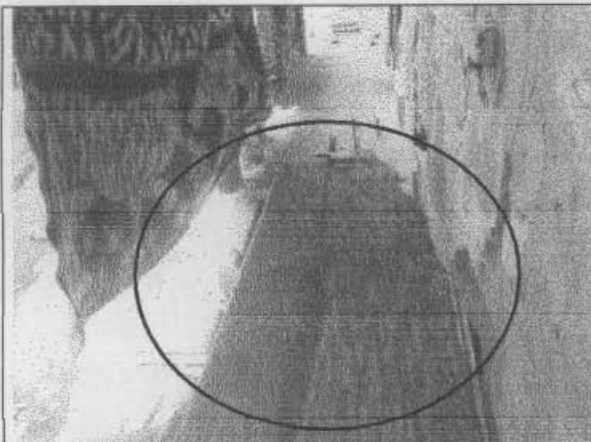
Foto 5. Apoyo inadecuado del contrapiso en el sector del patio (costado posterior del inmueble).

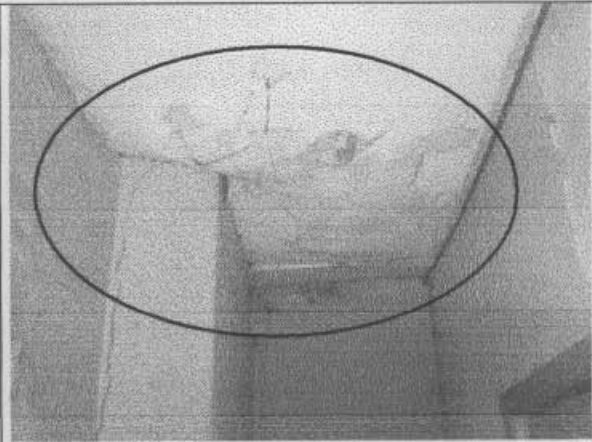
Foto 6. Deflexiones excesivas del cielo raso bajo la estructura de cubierta. Hay riesgo de afectación a los habitantes del inmueble.
