CONCEPTO DE AMENAZA RUINA Nº CAR - 524

LOCALIDAD: (15) Antonio Nariño
UPZ: (38) Restrepo
BARRIO: Santander
DIRECCION: Calle 19 Sur Nº 32 – 43 / 49
FECHA DE VISITA: Febrero 6 de 2006
SOLICITANTE: Inspección Quince (15) E Distrital de Policía
POBLACION BENEFICIADA: Una (1) Persona – Una (1) familia
AREA: 600 m² (aproximadamente)

Este concepto corresponde a la visita de inspección para verificar el estado y condiciones del inmueble ubicado en la Calle 19 Sur Nº 32 – 43 / 49, con el fin de establecer si amenaza ruina o no.

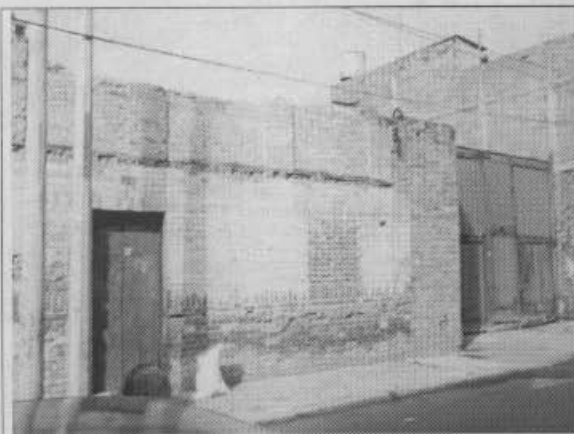
En la visita realizada se evidenció desprendimiento de acabados y agrietamientos en el muro de fachada con pérdida de sección de piezas en mampostería en algunos sectores del mismo, de igual forma no se identificó

ningún tipo de amarre que garantice la estabilidad de muro, como se ve en las fotografías 1 a 3. Hay riesgo de afectación a transeúntes.

Foto 1. Condiciones de fachada al momento de la visita.

La edificación presenta un estado estructural deficiente y se considera necesaria una intervención de demolición y reconstrucción general. Por tanto se recomienda que los propietarios o responsables del inmueble implementen medidas de protección que garanticen la seguridad de los transeúntes, hasta tanto la estructura sea demolida completamente.

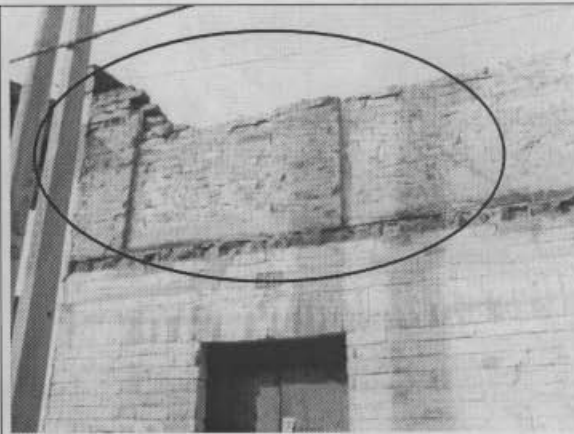
Foto 2. Desprendimiento de acabados y agrietamientos, de igual forma se identificó que el muro fachada esta suelto y sin ningún tipo de amarre.

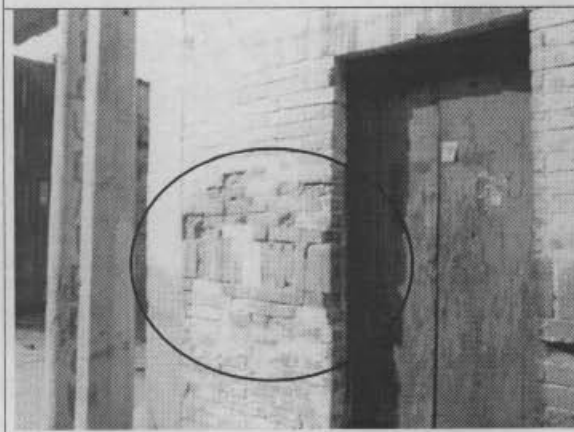
Foto 3. Desprendimiento de acabados y pérdida de sección de piezas de mampostería en algunos sectores de fachada.

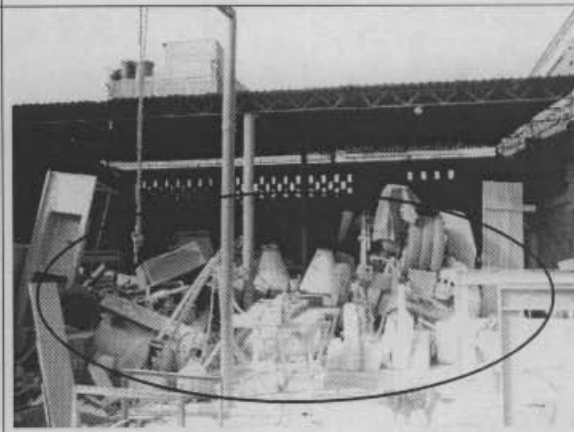
Al interior del inmueble se identificaron deficientes condiciones estructurales caracterizadas por cubiertas parcialmente colapsadas y en general deterioro progresivo al interior de la construcción, como se aprecia en las fotografías 4 a 6.

Foto 4. Acumulación de escombros y deterioro progresivo al interior del predio.

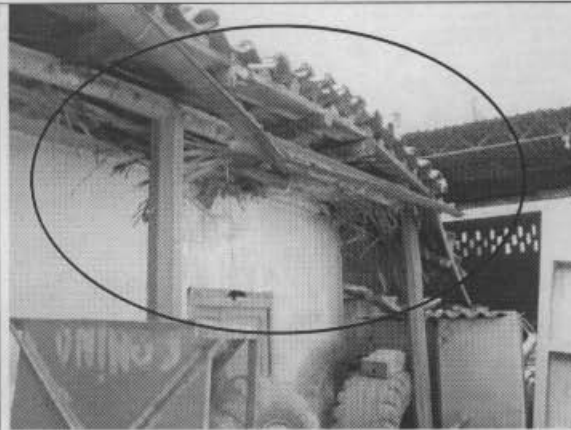
Foto 5. Tramos de cubierta parcialmente colapsados.

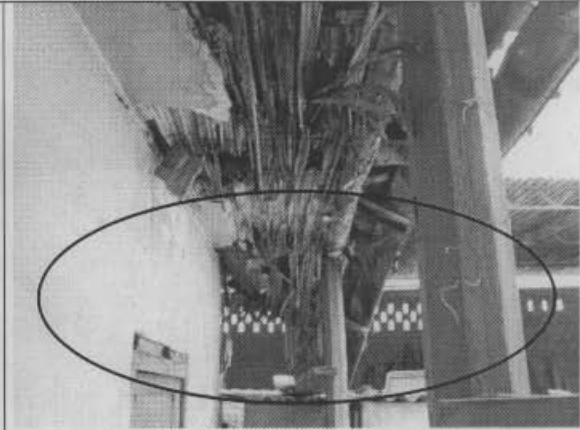
Foto 6. En general, no se identificaron condiciones adecuadas de habitabilidad al interior de la construcción.
