CONCEPTO DE AMENAZA RUINA Nº CAR - 525

LOCALIDAD: (15) Antonio Nariño
UPZ: (38) Restrepo
BARRIO: San Antonio
DIRECCION: Calle 11 A Sur Nº 16 – 38
FECHA DE VISITA: Febrero 6 de 2006
SOLICITANTE: Inspección Quince E Distrital de Policía
POBLACION BENEFICIADA: Una (1) Persona – Una (1) familia
AREA: 96 m² (aproximadamente)

Este concepto corresponde a la visita de inspección para verificar el estado y condiciones del inmueble ubicado en la Calle 11 A Sur Nº 16 – 38, con el fin de establecer si amenaza ruina o no.

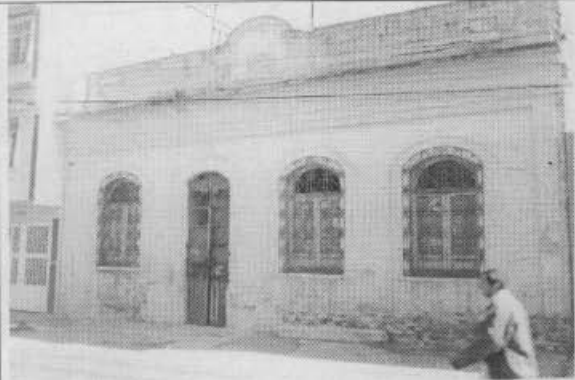
La fachada del inmueble esta afectada por el deterioro progresivo, caracterizado por desprendimiento de acabados y agrietamientos leves en algunos sectores del muro, como se ve en las fotografías 1 a 3.

<p>Foto 1. Fachada de la edificación en las condiciones presentes al momento de la visita.</p>	<p>Foto 2. Desprendimiento de acabados y agrietamientos leves en algunos sectores de fachada.</p>

- Realizar un mantenimiento a todo el inmueble que incluya el retiro y la reparación de acabados (cielo raso y pañetes), debido a que el deterioro progresivo de la edificación puede llevar a una situación de colapso a mediano plazo. De igual manera se recomienda remplazar las tejas rotas o en su defecto implementar medidas de protección a nivel de cubierta.

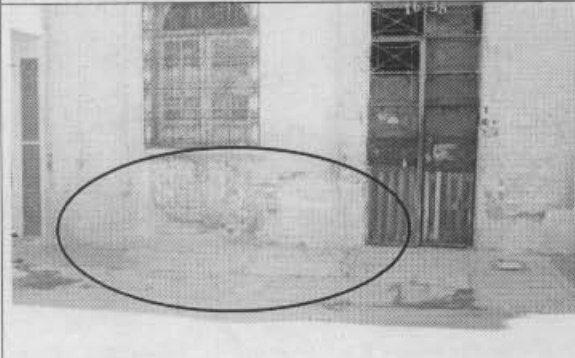
<p>Foto 3. Desprendimiento de acabados en fachada.</p>	<p>Foto 4. Deterioro progresivo al interior de la construcción, caracterizado por desprendimiento de acabados.</p>

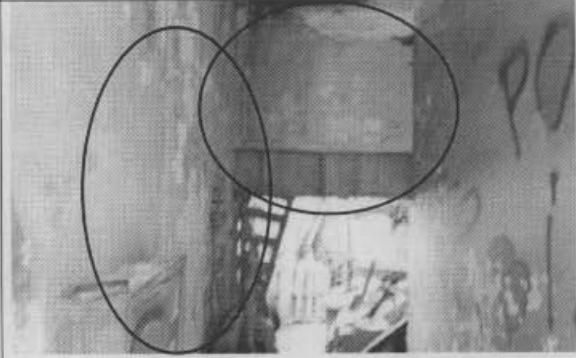
Al interior de la construcción es evidente el estado de abandono en que se encuentra la edificación caracterizado por deterioro avanzado de acabados y colapsos parciales del cielo raso bajo la estructura de cubierta, sin embargo no se identificaron daños en los muros de carga que comprometan la estabilidad de la estructura a corto plazo, ver fotografías 3 a 6.

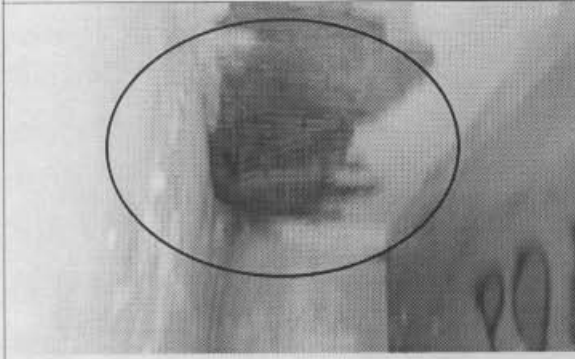
<p>Foto 5. Deflexión excesiva del cielo raso bajo la estructura de cubierta.</p>	<p>Foto 6. Colapso parcial del cielo raso bajo la estructura de cubierta y deterioro progresivo al interior de la construcción. Sin embargo no se evidenciaron daños en los muros.</p>
