CONCEPTO DE AMENAZA RUINA N° CAR - 526

LOCALIDAD: (3) Santa Fe
UPZ: (95) Las Cruces
BARRIO: Fábrica de Loza
DIRECCION: Calle 4 Bis N° 3 A – 89
FECHA DE VISITA: Febrero 6 de 2006
SOLICITANTE: Inspección 3 D Distrital de Policía
POBLACION BENEFICIADA: Cuatro (4) Personas – Dos (2) familias
AREA: 80 m² (aproximadamente)

Este concepto corresponde a la visita de inspección para verificar el estado y condiciones del inmueble ubicado en la Calle 4 Bis N° 3 A – 89, con el fin de establecer si amenaza ruina o no.

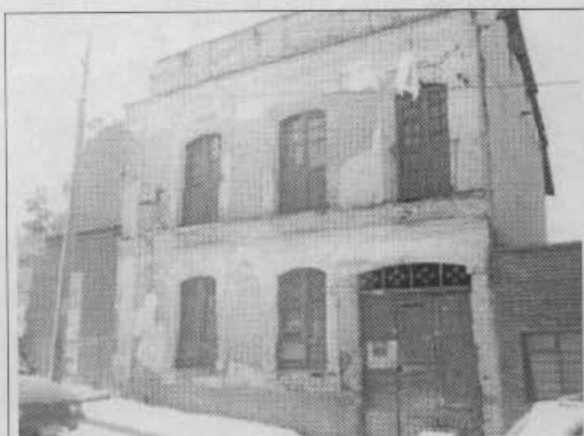
La fachada del inmueble esta afectada por el deterioro progresivo, caracterizado por desprendimiento de acabados y agrietamientos de muros, como se ve en las fotografías 1 y 2. Se observaron colapsos parciales y agrietamientos de muros por las culatas de los costados sur y oriental, lo cual ha generado alta vulnerabilidad de la construcción, ver fotografías 3 y 4. Se identificaron deficientes condiciones estructurales al interior del inmueble, toda vez que muros de carga están agrietados y la estructura de entrepiso está parcialmente colapsada en algunos sectores, como se aprecia en las fotografías 5 y 6. Hay riesgo de afectación a transeúntes y la vivienda no es habitable en las condiciones actuales.

Foto 1. Fachada de la edificación en las condiciones presentes al momento de la visita. Deterioro progresivo.

La edificación presenta un estado estructural deficiente y se considera necesaria una intervención de demolición y reconstrucción general. Por tanto se recomienda implementar medidas de protección que garanticen la seguridad de los transeúntes, hasta tanto la estructura sea demolida completamente.

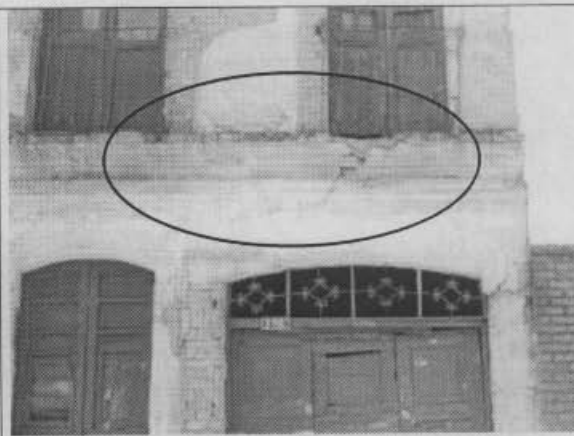
Foto 2. Agrietamientos del muro fachada.

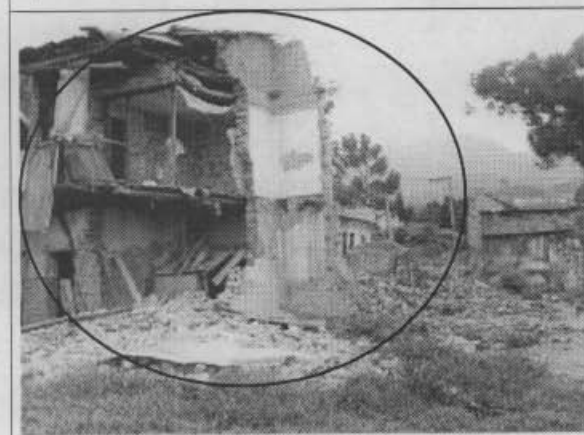
Foto 3. Colapso parcial del muro culata del costado sur

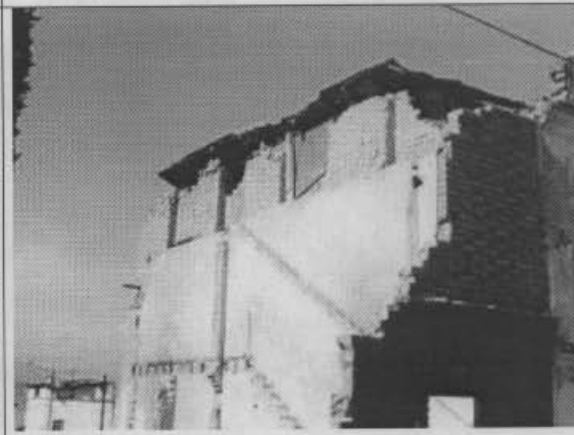
Foto 4. Colapsos parciales y agrietamientos del muro por la culata del costado occidental, lo cual ha generado alta vulnerabilidad de la construcción.
