DIRECCION DE PREVENCION Y ATENCION DE EMERGENCIAS

## CONCEPTO DE AMENAZA RUINA N° CAR - 530

LOCALIDAD: (3) Santa Fe  
 UPZ: (93) Las Nieves  
 BARRIO: Las Nieves  
 DIRECCION: Carrera 4 N° 25 - 53 / 61  
 FECHA DE VISITA: Febrero 6 de 2006  
 SOLICITANTE: Asesora de Obras y Urbanismo de la Alcaldía Local  
 POBLACION BENEFICIADA: Tres (3) Personas - Una (1) familia  
 AREA: 120 m<sup>2</sup> (aproximadamente)

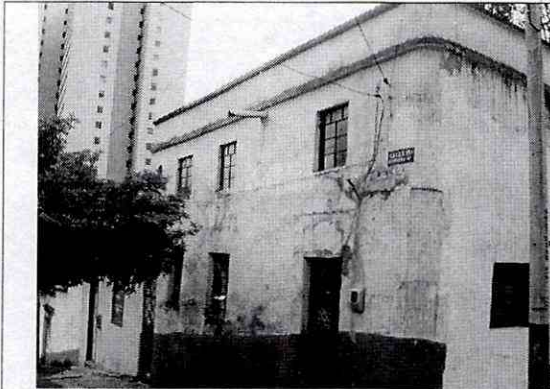
En la visita realizada se evidenció deterioro progresivo del inmueble, caracterizado por desprendimiento de acabados y agrietamientos en algunos sectores de los muros de fachada y culata, de igual forma se observó desplazamiento excesivo y pérdida de verticalidad del muro culata del costado occidental que ha sido contrarrestado con apuntalamientos temporales colocados por los propietarios de la edificación, como se ve en las fotografías 1 a 3.

Foto 1. Fachada de la edificación en las condiciones presentes al momento de la visita.

- Realizar estudios técnicos para evaluar la condición real de la construcción y del suelo de fundación con el objeto de adecuar la estructura a las condiciones actuales de carga y de desplazamiento del terreno.
- Como medida de prevención y atención, se debe implementar un monitoreo permanente del comportamiento de la estructura y la zona de influencia, se debe informar de inmediato a la DPAA cualquier cambio con respecto a las condiciones observadas al momento de realizar la visita, con el objeto de tomar las acciones pertinentes.
- Se recomienda restringir el uso del inmueble y colocar elementos de protección al transeúnte hasta tanto se recuperen las condiciones de estabilidad en la estructura.
- En el caso de no realizar las anteriores recomendaciones inmediatamente, se recomienda ejecutar labores de demolición y reconstrucción general del inmueble.

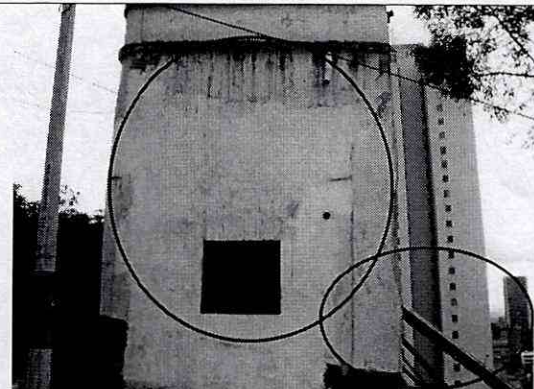
Foto 2. Deterioro progresivo caracterizado por desprendimiento de acabados.

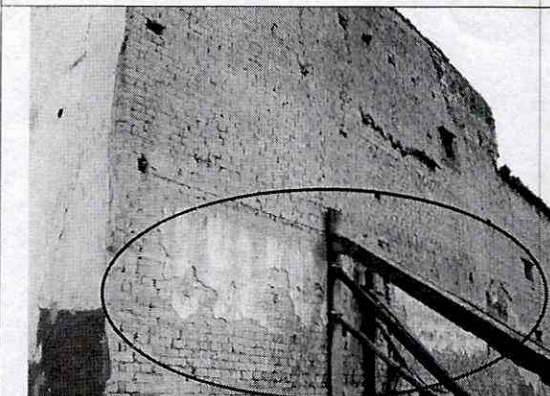
Foto 3. Apuntalamiento temporal contra el muro de culata occidental. Desplazamiento evidente hacia ladera.

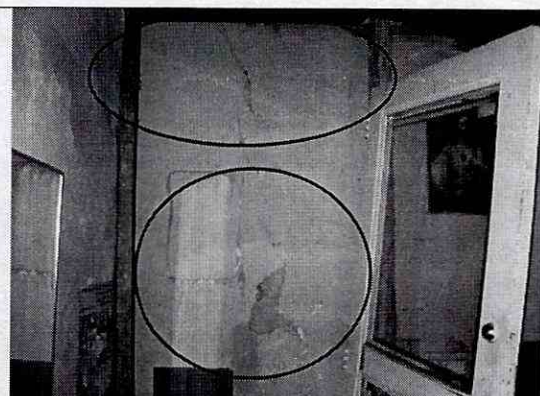
Al interior de la construcción se identificó deterioro avanzado de acabados, agrietamientos de algunos muros de carga y apuntalamientos temporales a nivel de entrepiso, ver fotografías 4 a 6.

Foto 4. Desprendimiento de acabados y agrietamiento de muros al interior del inmueble.

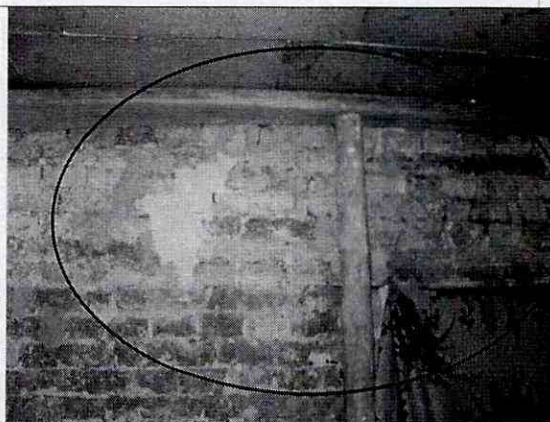
Foto 5. Apuntalamiento temporal del entresiso al interior de la construcción.
