DIRECCION DE PREVENCION Y ATENCION DE EMERGENCIAS

CONCEPTO DE AMENAZA RUINA N° CAR - 531

LOCALIDAD: (3) Santa Fe
UPZ: (96) Lourdes
BARRIO: El Dorado
DIRECCION: Transversal 6 Este # 1 B - 41 Interior 2
FECHA DE VISITA: Febrero 15 de 2006
SOLICITANTE: Inspección 3 A Distrital de Policía
POBLACION BENEFICIADA: Una (1) Persona - Una (1) Familia
AREA: 80 m² (aproximadamente)

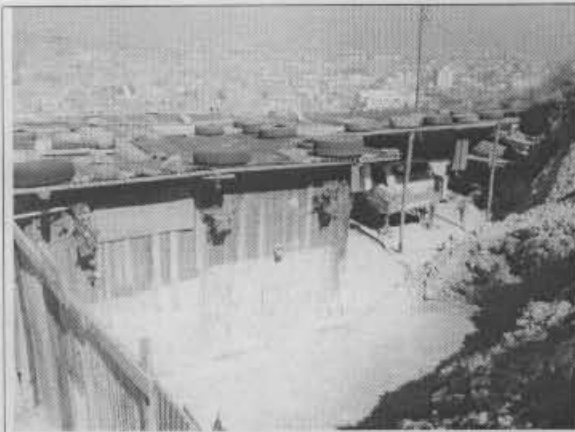
Se identificó que el inmueble objeto del concepto se encuentra en la parte inferior de una ladera de pendiente con buzamiento hacia el sector donde se encuentra la construcción y en la que se han presentado deslizamientos traslacionales según antecedentes registrados por la DPAE, ver fotografías 1 y 2. De igual manera se evidenció que el predio presenta deficientes condiciones estructurales, toda vez que las paredes construidas con materiales de recuperación no aportan una rigidez adecuada a la construcción y las

Foto 1. Vista general de la construcción en las condiciones presentes al momento de la visita.

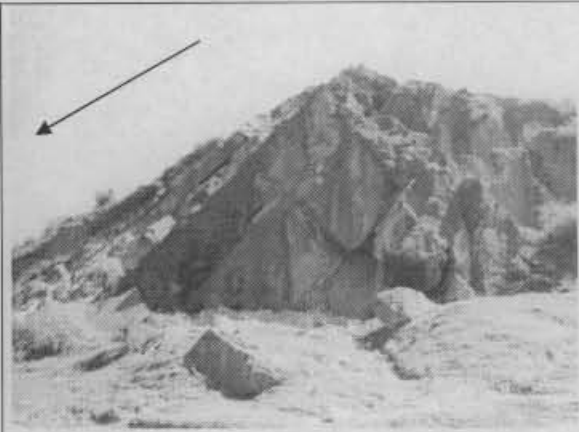
laminas de zinc a nivel de cubierta están amarradas inadecuadamente y sobre las mismas hay materiales inadecuados como piedras y llantas que cumplen la función de evitar que se desprendan las tejas, como se aprecia en las fotografías 2 y 3.

Foto 2. El predio objeto del concepto se encuentra en la parte inferior de una ladera de pendiente con buzamiento hacia la zona donde se encuentra la construcción.

- Se reitera la recomendación realizada en el **DI-2379** en cuanto a realizar por parte de los propietarios las obras de mitigación del sector afectado, ya que corresponde a una intervención en predios privados, donde la Dirección de Prevención y Atención de Emergencias de Bogotá – DPAE está impedida para intervenir. Además es necesario mantener evacuado el predio con nomenclatura Transversal 6 Este # 1B – 41 Interior 2, habitado por la familia de Víctor Manuel Rodríguez, hasta que se realicen las obras de mitigación mencionadas.
- Se recomienda adelantar labores en cuanto a mantenimiento y retiro de elementos sobre cubierta y revisar los amarres en la misma.

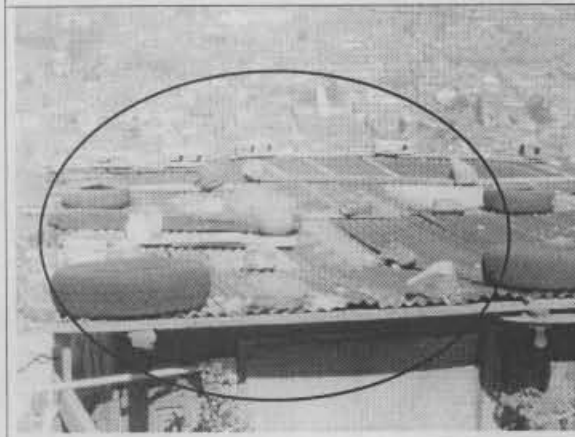
Foto 3. Elementos inadecuados como llantas y piedras que apoyan las tejas de cubierta.
