DIRECCION DE PREVENCION Y ATENCION DE EMERGENCIAS

## CONCEPTO DE AMENAZA RUINA N° CAR - 544

LOCALIDAD:	(6) Tunjuelito
UPZ:	(62) Tunjuelito
BARRIO:	San Benito
DIRECCION:	Carrera 19 A N° 56-36 sur
FECHA DE VISITA:	Marzo 02 de 2006
SOLICITANTE:	Alcaldía Local de Tunjuelito
POBLACION BENEFICIADA:	1 Persona - 1 Familia
AREA:	200 m <sup>2</sup> (aproximadamente)

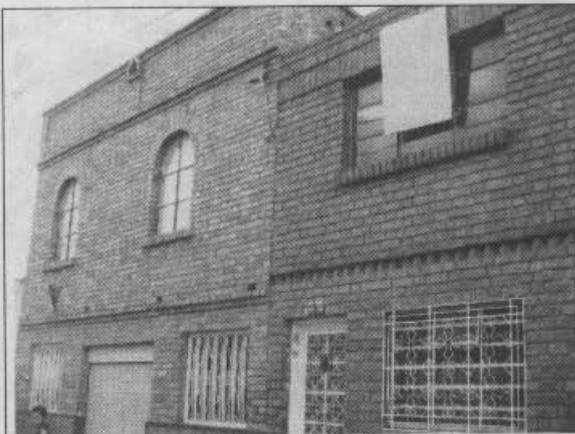
Foto 1. Condiciones de fachada norte al momento de la visita

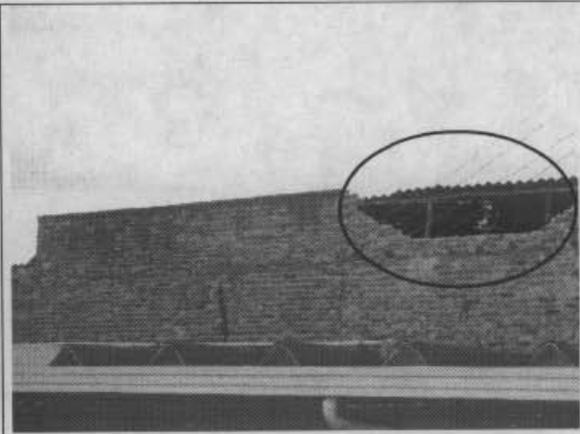
Foto 2. Condiciones de fachada sur. Desprendimiento de muros contra las edificaciones vecinas.

- Se recomienda demoler y reconstruir el muro en el costado nor-oriental que limita con el Instituto de Bienestar Familiar por ofrecer deficientes condiciones estructurales identificadas al momento de realizar la inspección técnica

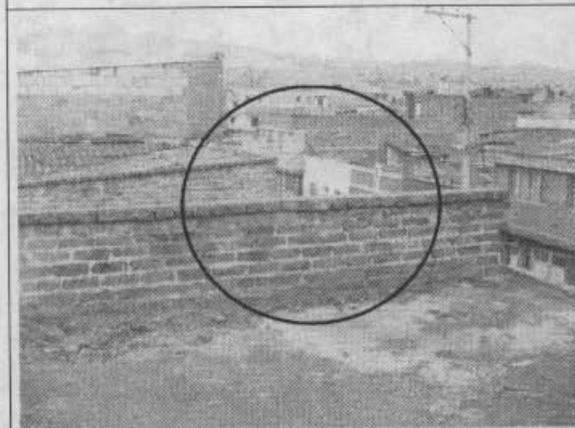
En la visita realizada se evidenció desprendimiento de acabados, de pañetes de techo; en los muros laterales de la edificación que limitan con los lotes vecinos se evidencia desprendimiento constante de unidades de mampostería y de zonas significativas del muro. Se identificó riesgo de afectación a vecinos por desprendimiento de muro en el costado oriental del inmueble como se puede observar en la fotografía 2. Las culatas de los muros que llegan a la cubierta no están confinados por columnetas como puede observarse en la fotografía 3.

Foto 3. Muro de antepecho suelto contra edificación vecina.

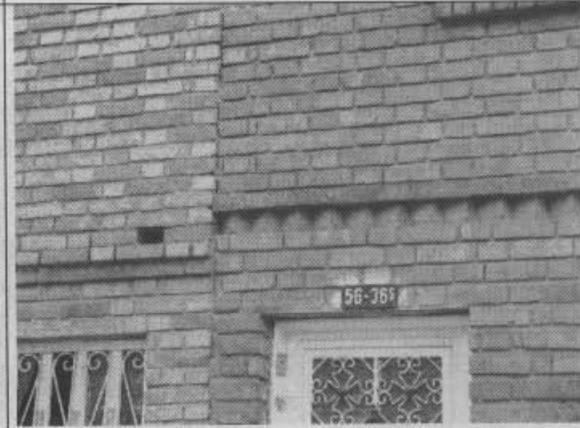
Foto 4. Fachada principal en buenas condiciones.

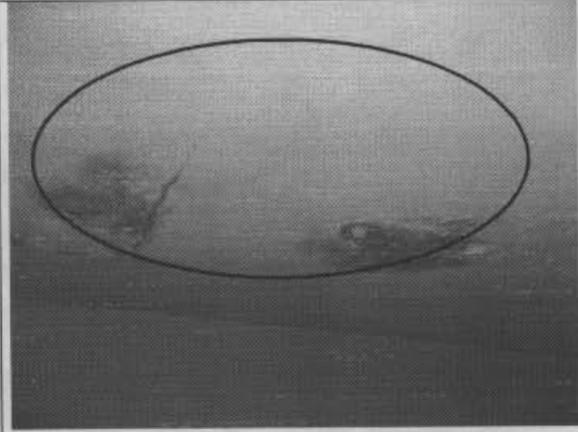
Al interior del inmueble se identificaron deficientes condiciones en acabados y evidencia de desprendimiento de muros en algunas zonas de la edificación, las deflexiones excesivas en cielo rasos y agrietamientos de muros. En general se evidenció deterioro progresivo al interior de la construcción, ver fotografías 5 a 8.

Foto 6. Deflexiones en cielo raso bajo la estructura de cubierta y desprendimiento de acabado.

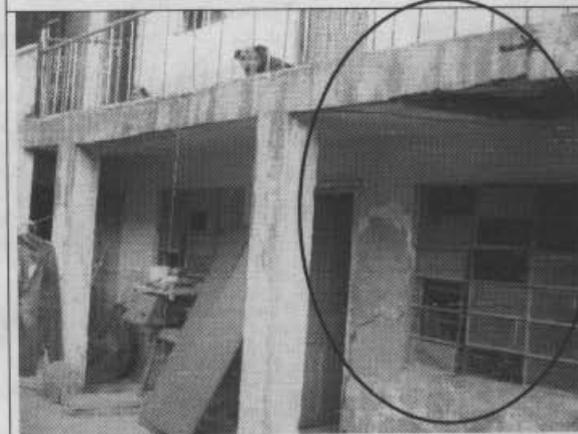
La estructura predominante en la edificación consta de muros de carga combinados con pórticos en algunas zonas de la edificación para el primer piso como se puede observar en las fotografías 7 y 8.

Foto 7. Desprendimiento de la torta inferior en algunas zonas del entrepiso y desprendimiento de pañete en muros

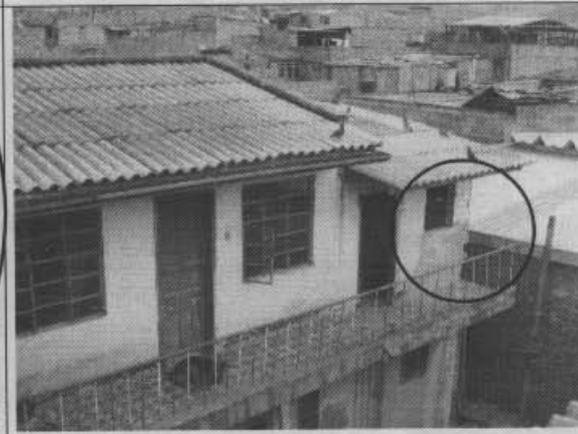
Foto 8. Desprendimiento parciales de muros en algunos sectores de la construcción.
