CONCEPTO DE AMENAZA RUINA N° CAR - 546

LOCALIDAD: (4) San Cristobal
UPZ: (33) Sosiego
BARRIO: Camino Viejo San Cristobal
DIRECCION: Carrera 4 N° 7 - 12 / 18 sur
FECHA DE VISITA: Febrero 28 de 2006
SOLICITANTE: Martha I Lozano
POBLACION BENEFICIADA: Inmueble deshabitado
AREA: 250 m² (aproximadamente)

Este concepto corresponde a la visita de inspección para verificar el estado y condiciones del inmueble ubicado en la Carrera 4 N° 7 -12/ 18 sur, con el fin de establecer si amenaza ruina o no.

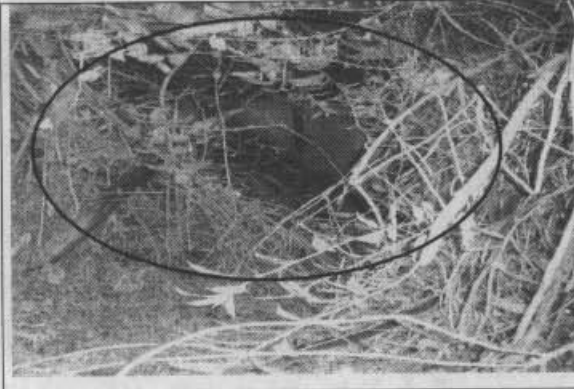
El nivel de daño es bastante avanzado, toda vez que los muros están sueltos y su potencial de colapso es muy elevado; la edificación no tiene estructura de cubierta y no se identificó ningún tipo de amarre que garantice integridad de la estructura, como se ve en las fotografías 3 y 4. De igual forma se observa que la vegetación ha invadido la mayor parte de la edificación contribuyendo al rápido deterioro de la misma fotografía 5.

Foto 5. La vegetación se encuentra en todo el interior de la edificación causando deterioro a los muros.

La edificación presenta un estado estructural deficiente y se considera necesaria una intervención de demolición general. Por tanto se recomienda implementar medidas de protección que garanticen la seguridad de los transeúntes, hasta tanto la estructura sea demolida completamente.
