CONCEPTO DE AMENAZA RUINA N° CAR - 556

LOCALIDAD: (13) Teusaquillo
UPZ: (107) Quintaparedes
BARRIO: Ortezal
DIRECCION: Carrera 50 No. 22 A - 26
FECHA DE VISITA: Marzo 16 de 2006
SOLICITANTE: Asesora de Obras de la Alcaldía Local de Teusaquillo
POBLACION BENEFICIADA: 1 persona - 1 familia
AREA: 450 m² (aproximadamente)

Este concepto corresponde a la visita de inspección para verificar el estado y condiciones del inmueble ubicado en la Carrera 50 No. 22 A - 26, con el fin de establecer si amenaza ruina o no.

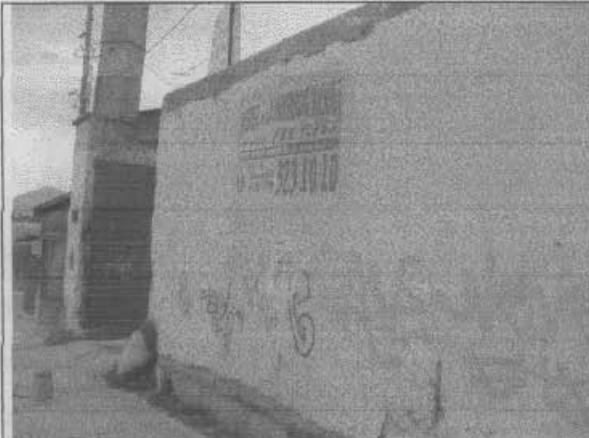
Foto 1. Fachada sobre la carrera 50.

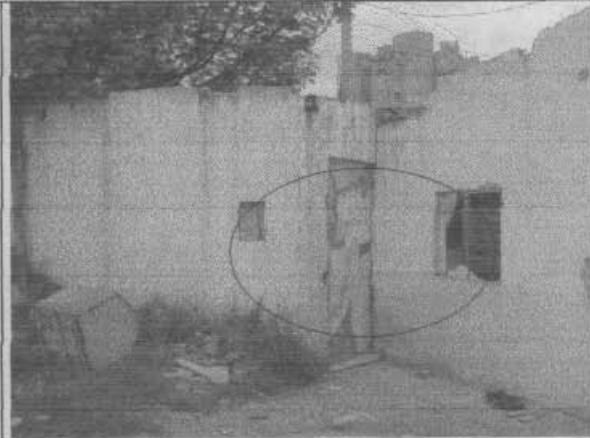
Las estructuras de uno y de dos pisos que se encuentran dentro del predio presentan deficiencias en sus sistemas estructurales, como son los muros y cubiertas. Ver fotografías 2 y 3. El cobertizo que se encuentra en la parte posterior del predio igualmente evidencia problemas de estabilidad con desprendimiento de los elementos de cubierta como se puede ver en la fotografía 3.

Foto 2. Construcción en mampostería ubicada hacia el costado sur occidental del predio.

- El muro de cerramiento, debe ser sometido a una intervención con el objeto de reparar los tramos del mismo afectados por desprendimientos y fisuras. Esta labor deberá ser realizada bajo una supervisión técnica adecuada.
- Las edificaciones que se encuentran dentro del predio presentan un estado estructural deficiente y no puede recuperarse, se considera necesaria una intervención de demolición y reconstrucción general.

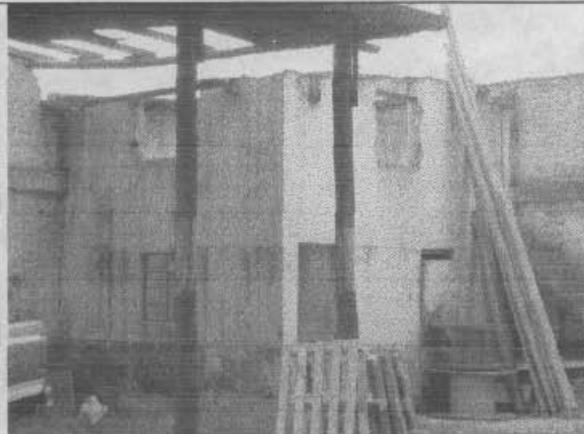
Foto 3. Edificación de dos pisos en el costado nor oriental

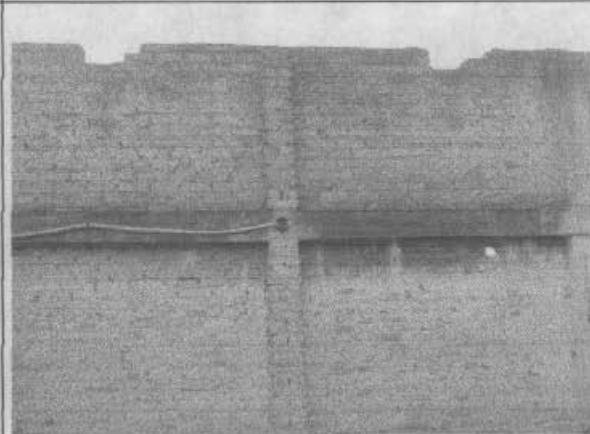
En la visita realizada se detectó que el predio está provisto de un cerramiento en mampostería con deficiencias en los elementos de confinamiento, como se puede observar en la fotografía 5. Se presenta desprendimiento de piezas de mampostería en algunos muros de cerramiento que generan peligro inminente para los vecinos (fotografía 4)

Foto 4. Muros de cerramiento con desprendimiento de piezas de mampostería.

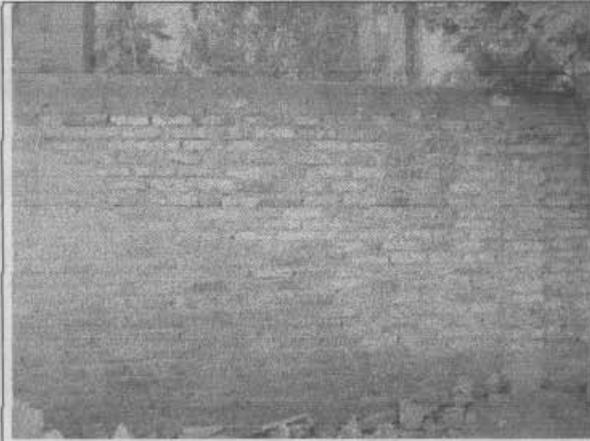
Foto 5. Muros de cerramiento con desplome.
