DIRECCION DE PREVENCION Y ATENCION DE EMERGENCIAS

CONCEPTO DE AMENAZA RUINA N° CAR - 557

LOCALIDAD: (9) Fontibón
UPZ: (75) Fontibón
BARRIO: Villamar (Guadual)
DIRECCION: Calle 20 A No. 96C-30
FECHA DE VISITA: Marzo 15 de 2006
SOLICITANTE: Asesor Obras y Urbanismo Alcaldía Local de Fontibón.
POBLACION BENEFICIADA: 1 persona - 1 familia
AREA: 150 m² (aproximadamente)

Este concepto corresponde a la visita de inspección para verificar el estado y condiciones del inmueble ubicado en la Calle 20 A No. 96C-30, con el fin de establecer si amenaza ruina o no.

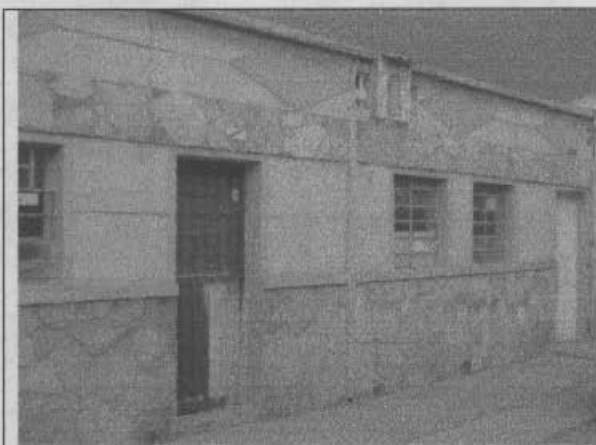
| Foto 1. Condiciones de fachada al momento de la visita. | Foto 2. Cubierta en teja de barro con deflexiones excesivas. |

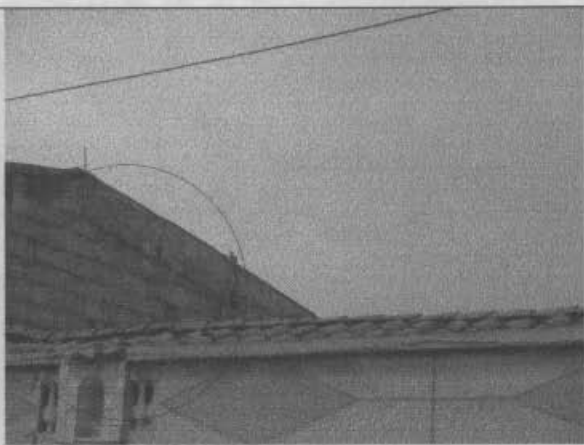
La estructura de cubierta presenta deflexiones excesivas como puede observarse en las fotografías 2 y 6. El cielo raso bajo cubierta se encuentra en un estado de deterioro avanzado presentando desprendimiento en la mayoría de las zonas de la estructura, fotografías 3 y 4.

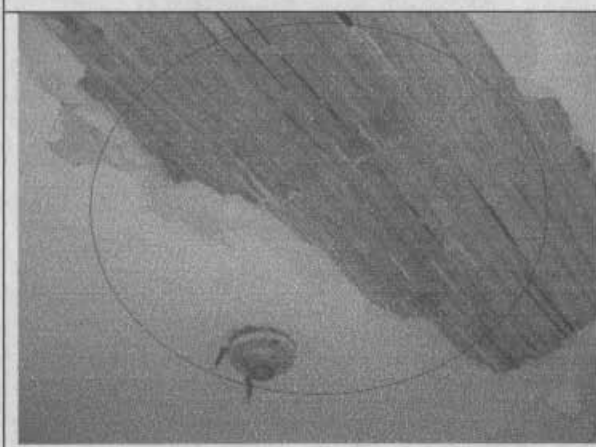
En la visita realizada se evidenció el desprendimiento de acabados y agrietamientos en los muros de carga de la estructura, los cuales no poseen elementos que proporcionen rigidez a la misma, como puede observarse en la fotografía 3.

| Foto 3. Desprendimiento de los elementos de cielo raso | Foto 4. Pisos en madera en malas condiciones. |

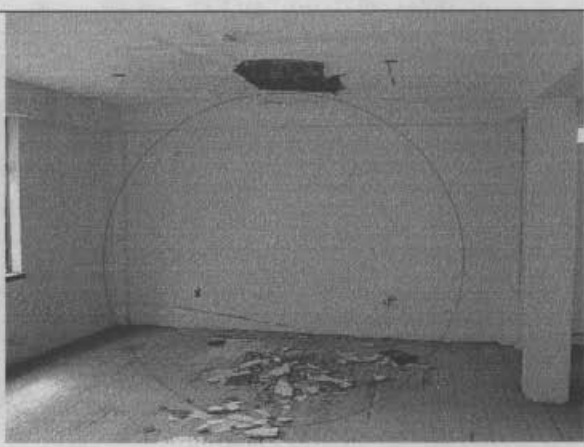
Los pisos de la edificación son en madera en las zonas bajo cubierta, se encuentran en malas condiciones debido al desprendimiento del cielo raso y de los acabados, fotografía 4.

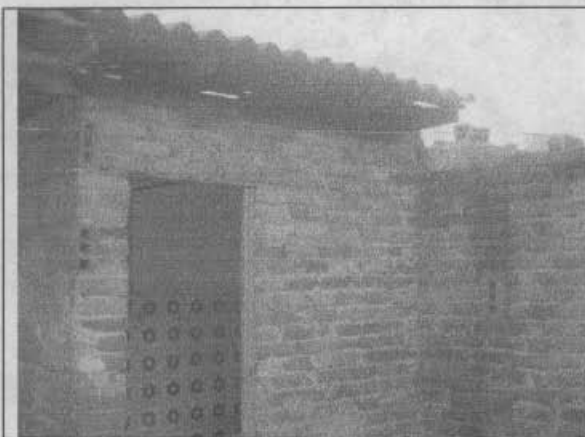
Foto 5. Muros de soporte de la cubierta en mal estado

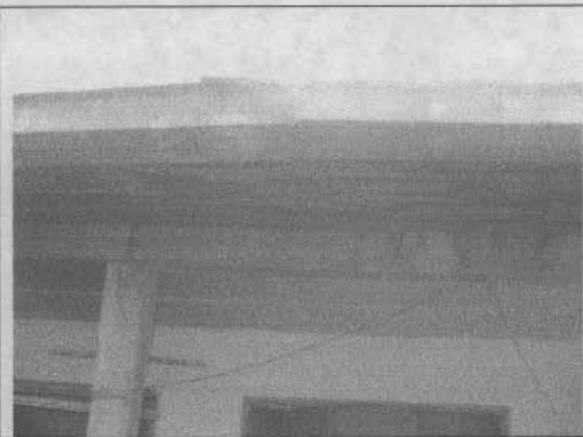
Foto 6. Estructura de cubierta en malas condiciones
