DIRECCION DE PREVENCION Y ATENCION DE EMERGENCIAS

CONCEPTO DE AMENAZA RUINA N° CAR - 559

LOCALIDAD: (15) Antonio Nariño
UPZ: (38) Restrepo
BARRIO: Santander
DIRECCION: Calle 19 sur # 28 - 15
FECHA DE VISITA: Marzo 22 de 2006
SOLICITANTE: Inspector 15 a Distrital de Policía
POBLACION BENEFICIADA: 4 personas – 1 familia
AREA: 600 m² (aproximadamente)

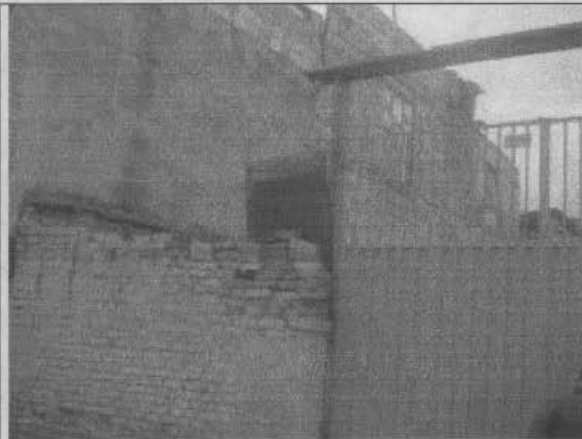
En la visita realizada se detectó que el predio está provisto de un cerramiento en mampostería con deficiencias en los elementos de confinamiento y desprendimiento piezas en la parte superior del muro, las cuales generan peligro inminente para los transeúntes, como se puede observar en la fotografía 1 y 5.

Foto 1. Fachada sobre la calle 19 sur.

- El muro de cerramiento, debe ser sometido a una demolición y reconstrucción del mismo con el objeto de evitar un colapso y proteger la seguridad de los transeúntes.
- Las edificaciones que se encuentran dentro del predio presentan un estado estructural deficiente, se debe realizar un mantenimiento y reforzamiento inmediato, con una supervisión técnica, para proporcionar seguridad a los habitantes.
- Si no se llevan a cabo las recomendaciones anteriores, se debe proceder a demoler la estructura completamente.

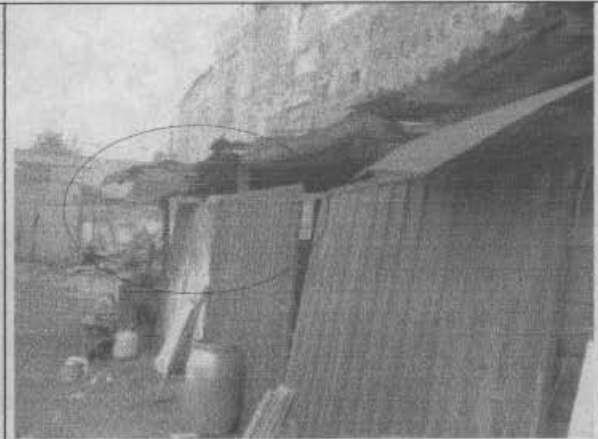
Las estructuras que se encuentran dentro del predio presentan deficiencias en sus sistemas estructurales, como son los muros y cubiertas. Ver fotografías 2, 3 y 4. El cobertizo que se encuentra en la parte posterior del predio igualmente evidencia problemas de estabilidad con desprendimiento de los elementos de cubierta como se puede ver en la fotografía 3.

Foto 2. Construcción para taller en madera y teja de zinc. Estructura de cubierta en mal estado

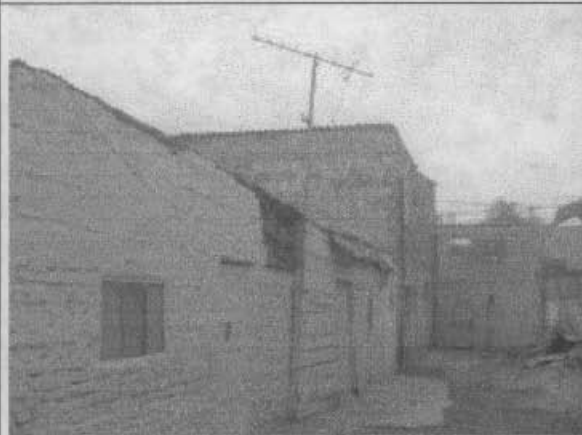
Foto 3. Edificación de un piso en mampostería con teja de zinc

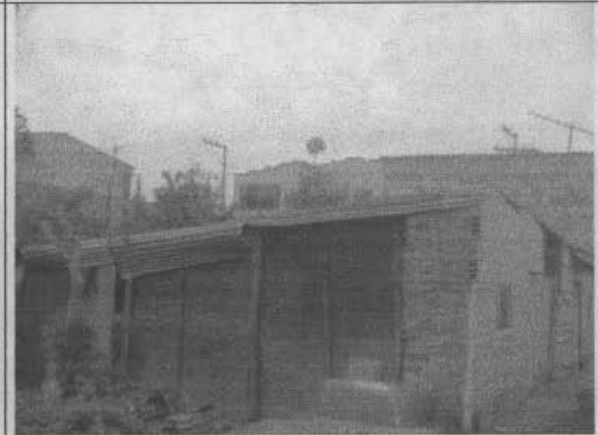
Foto 4. Cerramiento de estructura en madera y laminas metálicas.

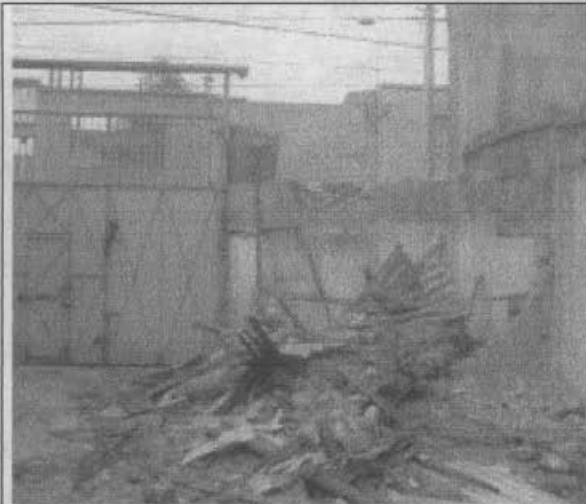
La acumulación de escombros en el terreno contra el muro de cerramiento genera cargas que pueden desestabilizar el muro y producir colapso del mismo, ver fotografía 5.

Foto 5. Muros de cerramiento con desplome y desprendimiento de piezas de mampostería que ponen en riesgo a los transeúntes y habitantes. Se observa disposición de escombros dentro del lote, contra los muros.
