DIRECCION DE PREVENCION Y ATENCION DE EMERGENCIAS

CONCEPTO DE AMENAZA RUINA Nº CAR - 560

LOCALIDAD: (1) Usaquén
UPZ: (9) Verbenal
BARRIO: Buena Vista II sector
DIRECCION: Calle 189 No. 25 A - 09 (muro de cerramiento)
FECHA DE VISITA: Marzo 25 de 2006
SOLICITANTE: Secretaria General de Inspecciones de Policía de Usaquén
POBLACION BENEFICIADA: 8 personas - 2 familias
AREA: 90 m² (aproximadamente)

Este concepto corresponde a la visita de inspección para verificar el estado y condiciones del inmueble ubicado en la Calle 189 No. 25 A - 09, con el fin de establecer si amenaza ruina o no.

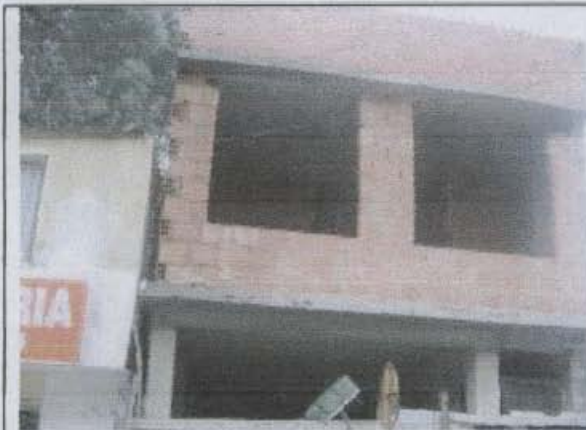
En la visita realizada se evidencia una edificación que se encuentra en construcción de tres pisos de altura como se puede observar en la fotografía 1. En la parte de posterior del predio se construyó un muro de cerramiento en mampostería que esta conformado por bloque de arcilla de perforación horizontal y viga de coronación en la zona correspondiente al costado oriental del lote que limita con la edificación vecina, fotografía 2, y ladrillo tolete y viga de coronación en el costado sur, fotografía 6; este muro se encuentra conteniendo un relleno de escombros y recebo que se esta conformando para nivelar el lote, como se puede ver en las fotografías 2, 3 y 6.

Foto 1. Condiciones de fachada al momento de la visita.

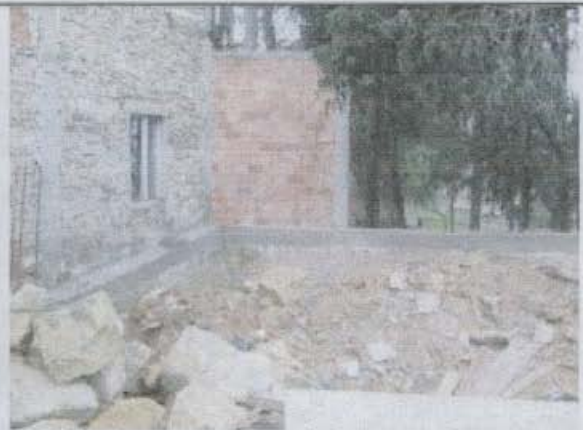
Foto 2. Muro en mampostería confinada con relleno de escombros

- Implementar medidas de protección que garanticen la seguridad de los transeúntes y vecinos, como no seguir colocando relleno contra el muro, evitar las cargas de vehículos en las zonas cercanas al muro.
- Realizar un estudio adecuado, asesorado por personal calificado, para determinar el mejor sistema de contención para el relleno que se desea realizar en el lote, además determinar sistemas de drenajes y filtros que eviten filtraciones hacia los predios vecinos.
- En el caso de no realizar las anteriores recomendaciones inmediatamente, se recomienda ejecutar labores de demolición y reconstrucción general del muro.

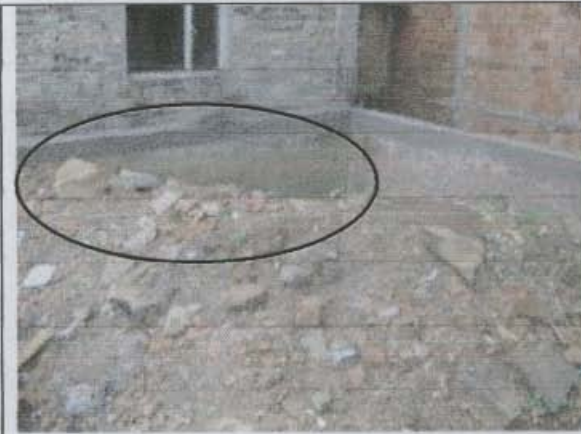
Foto 3. Relleno de material de escombros contra muro de la vivienda.

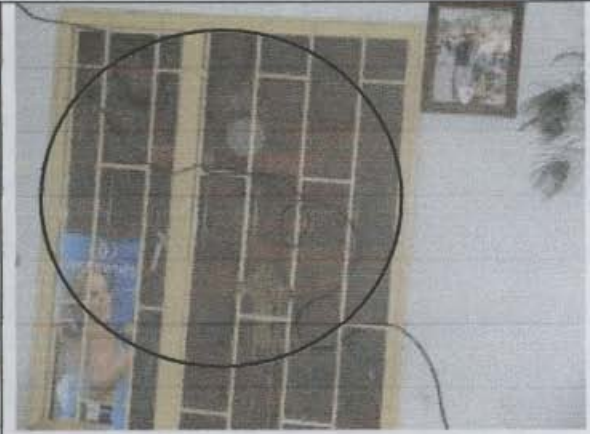
Se observa en la edificación vecina problemas de humedad y desprendimiento de acabados debido a las filtraciones que provienen del relleno que se está realizando contra el muro construido, fotografías 4 y 5.

Foto 4. Muro de mampostería contra muro de vivienda

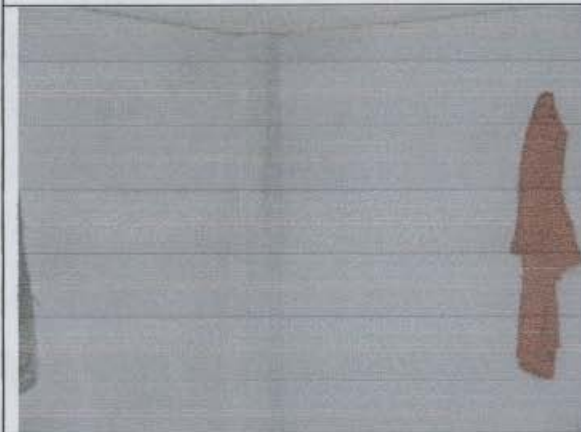
Foto 5. Humedad en los muros de la estructura

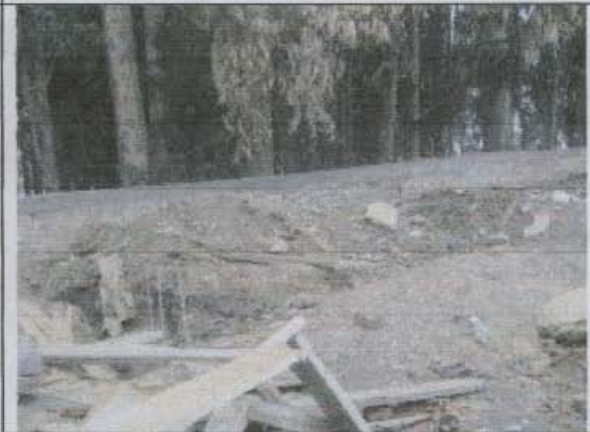
Foto 6. Escombros contra muro de mampostería de aproximadamente 2.50 metros de altura

De acuerdo con lo anterior, se puede establecer que el muro de cerramiento del lote ubicado en la calle 189 No. 25 A - 09 **AMENAZA RUINA** en los elementos principales de su estructura, debido a que el sistema estructural empleado para contener el relleno no es el adecuado, la mampostería (bloques de arcilla y ladrillo tolete) no son elementos adecuados para soportar cargas en su plano, lo cual puede ocasionar que el muro falle al aumentar el relleno y agregar cargas de vehículos cercanos al muro; por lo tanto para garantizar las condiciones de seguridad de los vecinos y transeúntes, los propietarios o responsables del predio deben como mínimo seguir las siguientes recomendaciones:
