CONCEPTO DE AMENAZA RUINA N° CAR - 570

LOCALIDAD: (14) Los Mártires
UPZ: (102) La Sabana
BARRIO: La Sabana
DIRECCION: Calle 12 B No. 22 - 37
FECHA DE VISITA: Abril 8 de 2006
SOLICITANTE: Inspección 14 C Distrital de Policía
POBLACION BENEFICIADA: Cuatro (4) Personas – Una (1) familia
AREA: 120 m² (aproximadamente)

Este concepto corresponde a la visita de inspección para verificar el estado y condiciones del inmueble ubicado en la Calle 12 B No. 22 - 37, con el fin de establecer si amenaza ruina o no.

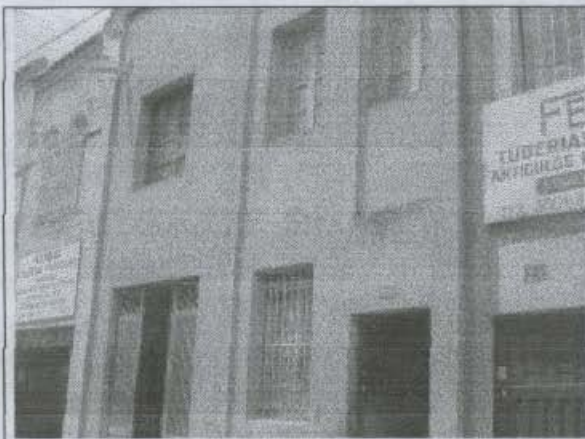
La fachada de la edificación se encuentra en buenas condiciones, como se puede observar en la fotografía 1. En el segundo piso se están realizando labores de demolición de los muros en mampostería existentes, fotografía 2.

Foto 1. Fachada de la edificación al momento de la visita.

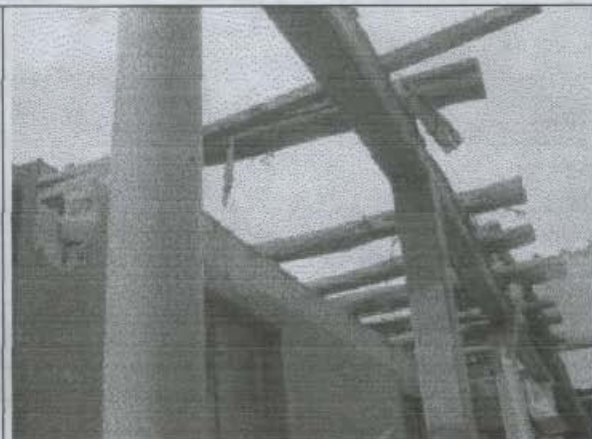
Foto 2. Muros de segundo piso (actualmente en demolición).

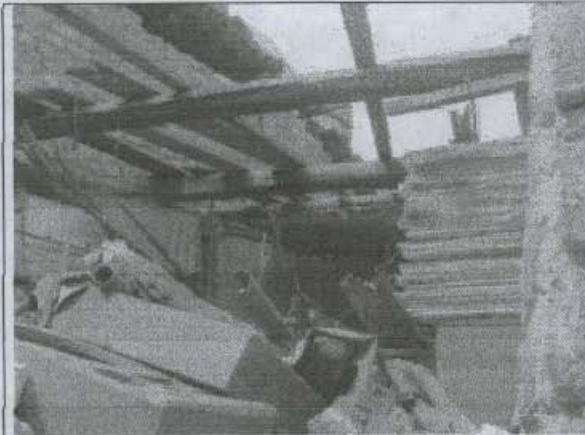
La estructura de cubierta existente en madera se está retirando y reemplazando por estructura metálica y tejas plásticas, como se puede ver en las fotografías 3 y 4.

Foto 3. Estructura de cubierta existente en demolición y reemplazo.

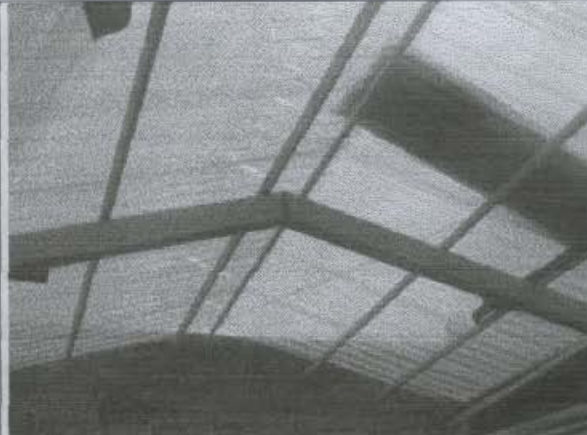
Foto 4. Cubierta en estructura metálica y teja plástica (estructura nueva)

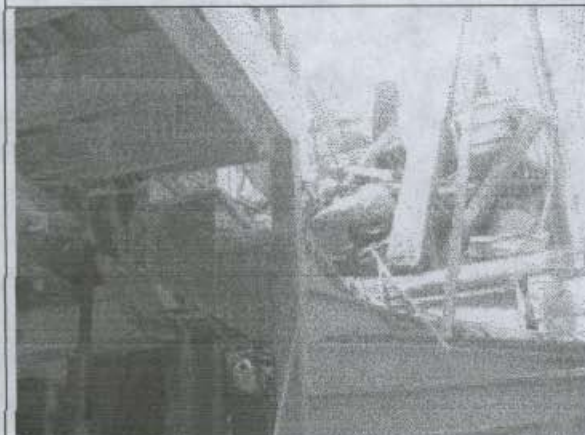
Existe un entrepiso en estructura de madera, el cual presenta problemas de desprendimiento de materiales en algunas zonas del mismo, igualmente existe una escalera en madera que presenta problemas de estabilidad estructural debido a que los pasos no se encuentran debidamente apoyados, fotografía 5.

Foto 5. Entrepiso en estructura de madera y escaleras en madera.

- Realizar labores de mantenimiento al entrepiso de madera existente para generar un sistema estructural que provea seguridad a los habitantes, y soporte adecuadamente las cargas a las cuales va a ser sometido.

- Reemplazar la escalera que da acceso al segundo piso, ya que presenta problemas de estabilidad los cuales ponen en riesgo la seguridad de las personas que la utilizan.
- Como medida preventiva se recomienda realizar un mantenimiento a todo el inmueble e implementar medidas de protección a la estructura, debido a que el deterioro progresivo de la edificación puede llevar a una situación de colapso.
