CONCEPTO DE AMENAZA RUINA Nº CAR - 580

LOCALIDAD: (13) Teusaquillo
UPZ: (104) Parque Simón Bolívar CAN.
BARRIO: Centro Administrativo Occidental
DIRECCION: Calle 26 por Transversal 45
FECHA DE VISITA: Abril 10 de 2006
SOLICITANTE: Inspección 13 Distrital de Policía.
POBLACION BENEFICIADA: Diez (10) Personas
AREA: 120 m² (aproximadamente)

Este concepto corresponde a la visita de inspección para verificar el estado y condiciones de los locales comerciales ubicados en los bajos del puente peatonal de la Calle 26 por Transversal 45, costados norte y sur, con el fin de establecer si amenaza ruina o no.

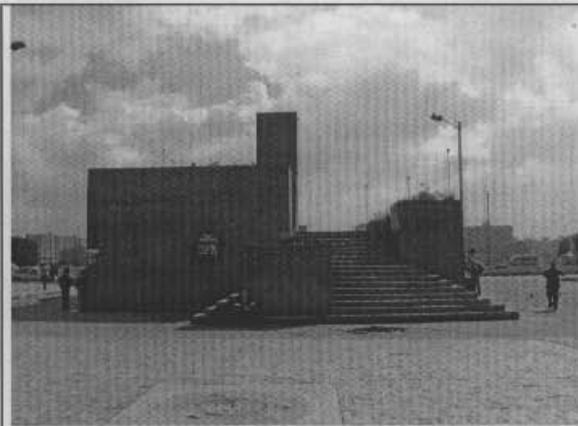
En la visita realizada a los locales localizados bajo las escaleras del puente peatonal en el costado norte, no se evidenció desprendimiento de acabados ni agrietamientos en muros de fachada, de igual forma no se

observaron asentamientos diferenciales ni se evidencian deformaciones que identifiquen riesgo de afectación a transeúntes.

Foto 1. Costado Norte: Condiciones de la fachada norte al momento de la visita

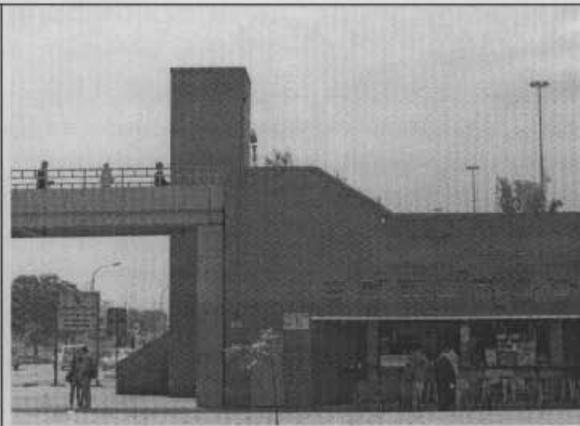
Foto 2. Costado Norte: Condiciones de fachada oriental.

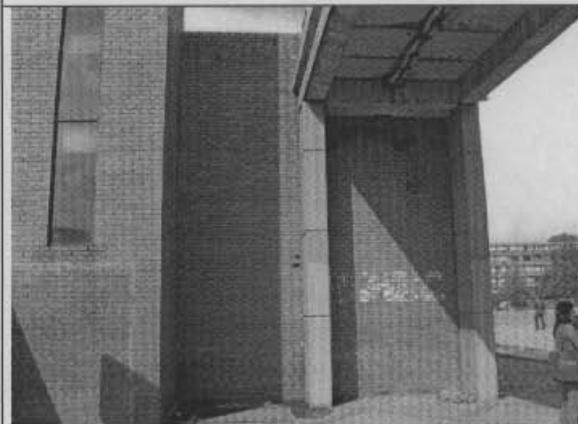
Foto 3. Costado Norte: Condiciones de la fachada Sur.

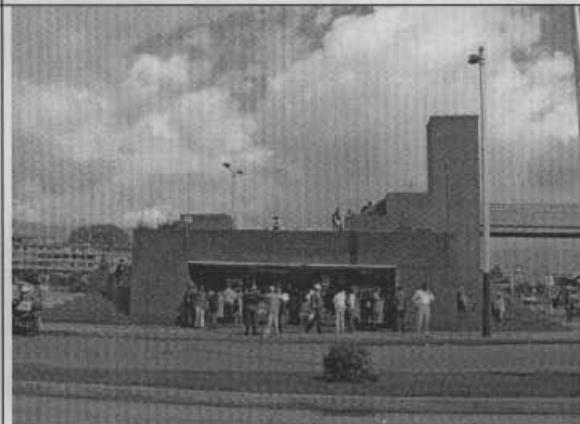
Foto 4. Costado Norte: Condiciones de fachada Occidental.

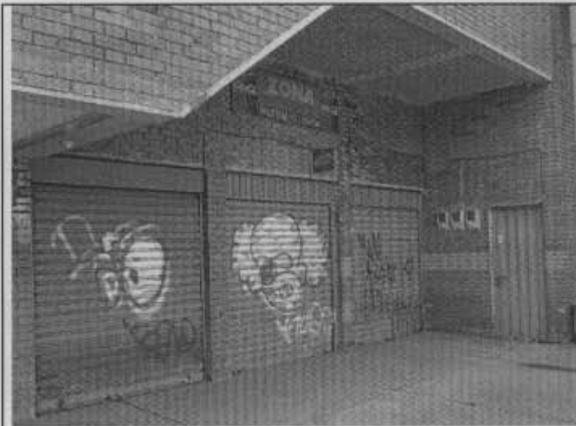
Foto 5. Costado Sur: Condiciones de fachada norte al momento de la visita

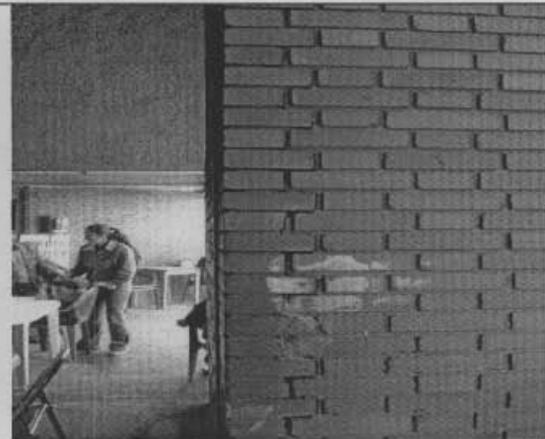
En los locales localizados bajo las escaleras del puente peatonal en el costado Sur, se evidencian fisuras en el muro de cerramiento del foso del ascensor, y desprendimientos de las pegas de ladrillo en una clara muestra patológica de que se están presentando asentamientos diferenciales; también se aprecian desprendimientos de algunas piezas de mampostería.

Foto 6. Costado Sur: Desprendimiento de acabados, agrietamientos y asentamientos diferenciales

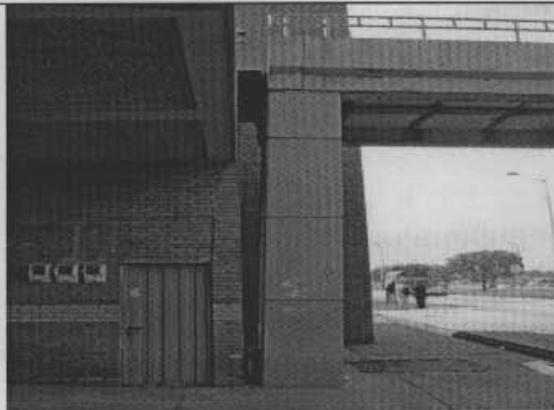
Es crítica la falta de verticalidad de la columna del puente, la cual aunque no hace parte de los locales si ofrece riesgo a la edificación. (Ver foto 7). Al interior de los locales no se aprecian fisuras ni fallas estructurales.

Foto 7. Costado Sur: Perdida de verticalidad de la columna.

Al puente peatonal se le aprecia falta de verticalidad de la columna del costado sur y deflexiones en las vigas principales; Al respecto se deben consultar los estudios que el Instituto de Desarrollo Urbano (IDU), como entidad responsable de esta infraestructura, haya realizado sobre esa estructura, o solicitarle hacerlos si fuera del caso; y seguir las recomendaciones que de el se deriven.

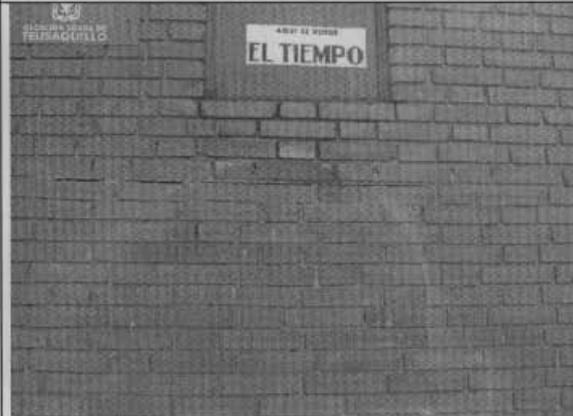
Foto 8. Dislocación de piezas en mampostería.
