DIRECCION DE PREVENCION Y ATENCION DE EMERGENCIAS

CONCEPTO DE AMENAZA RUINA Nº CAR – 581

LOCALIDAD: (14) Los Mártires
UPZ: (102) La Sabana
BARRIO: Voto Nacional
DIRECCION: Carrera 15 A Nº 9 A - 12
FECHA DE VISITA: Abril 18 de 2006
SOLICITANTE: Inspección 14 A Distrital de Policía.
POBLACION BENEFICIADA: (0) Personas – inmueble des habitado.
AREA: 400 m² (aproximadamente)

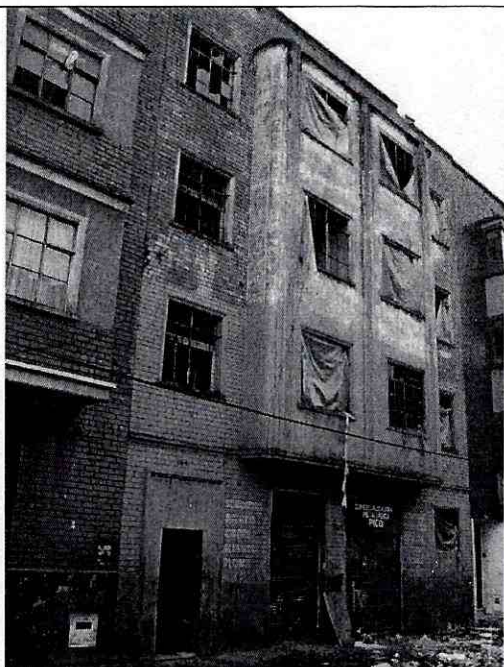
En la fachada de la edificación hay desprendimiento de acabados que puede poner en riesgo de afectación a transeúntes; no se identificaron daños estructurales, El inmueble ha sido sometido a un proceso de demolición parcial y en el momento de la visita no tiene ningún tipo de entrepiso, como se ve en las fotografías 1 y 2.

Foto 1. Fachada de la edificación en las condiciones presentes al momento de la visita. Desprendimiento de acabados.

- Terminar inmediatamente la demolición de los entrepisos, y hacer el cerramiento correspondiente.
- Retirar y reparar los elementos de acabados que tengan posibilidades de caerse, en especial los exteriores ya que hay riesgo de afectación a transeúntes
- Los propietarios o responsables del inmueble deberán hacer los estudios de reforzamiento estructural, de acuerdo con las normas vigentes, aprobarlos ante una Curaduría Urbana y implementar las obras de construcción correspondientes, que los estudios le demanden.

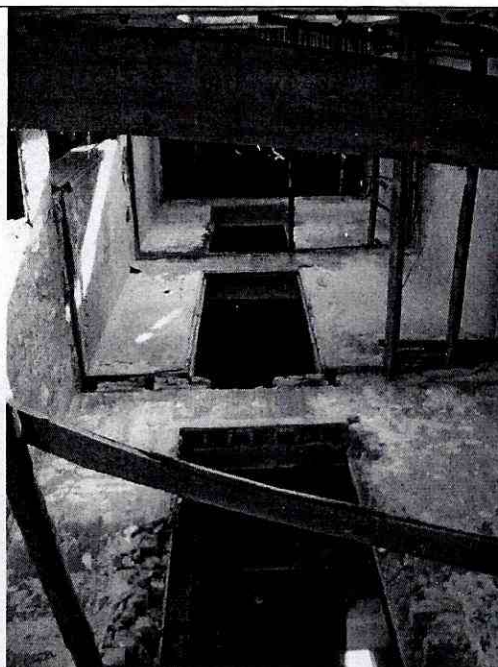
Foto 2. Detalle desprendimiento de entrepisos y de acabados de muros.

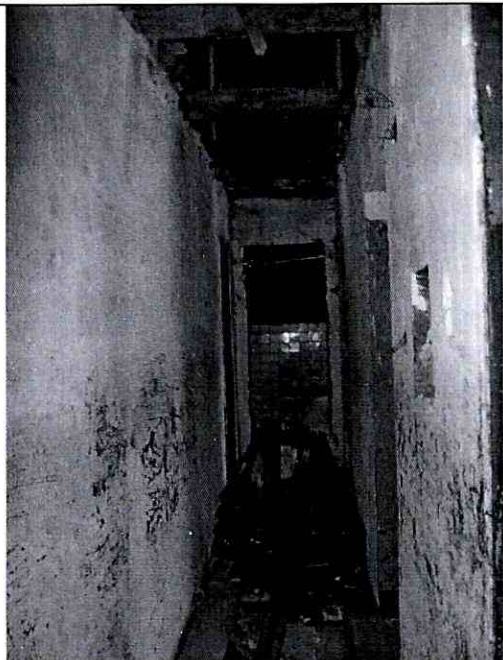
En la visita técnica se identificó desprendimiento de acabados en algunos muros interiores, como se aprecia en la fotografía 3. Sin embargo el interior del inmueble no tiene afectaciones apreciables que evidencien mal comportamiento estructural. Las escaleras tienen un nivel de daño leve, toda vez que se logran identificar grietas difícilmente visibles con anchos menores a 1 mm sobre la superficie de los peldaños. El sector de patio ubicado sobre el costado nor-oriental del predio esta en mal estado y se aprecia desprendimiento de acabados, como se ve en las fotografía 4.

Foto 3. Desprendimiento de acabados en muros al interior del inmueble.

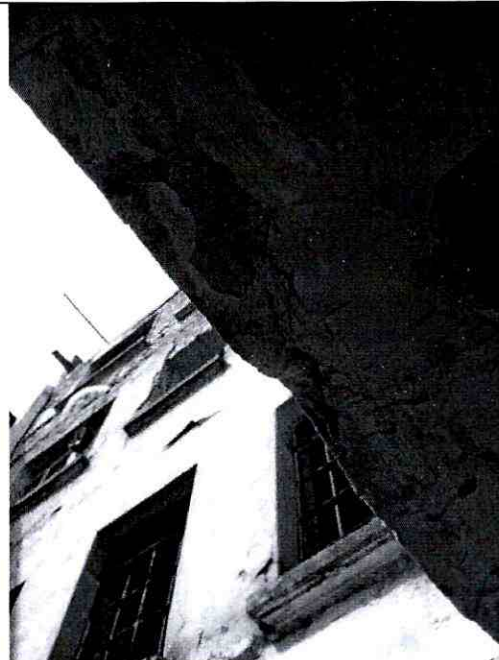
Foto 4. Vista de la fachada posterior.

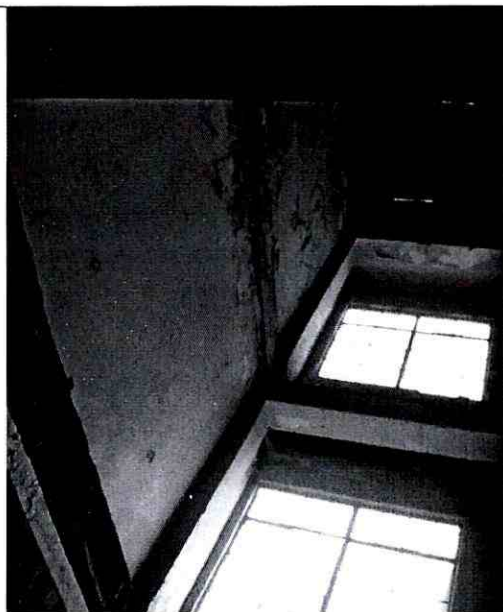
Foto 5. Vista interior falta total de los entre pisos.

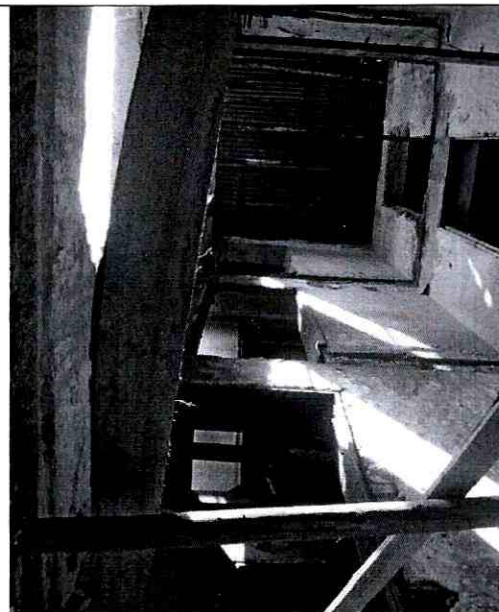
Foto 6. Vista interior falta total de los entre pisos.
