DIRECCION DE PREVENCION Y ATENCION DE EMERGENCIAS

CONCEPTO DE AMENAZA RUINA N° CAR - 583

LOCALIDAD:	(8) Kennedy
UPZ:	(81) Gran Britalia
BARRIO:	Class
DIRECCION:	Calle 57 B sur No. 88 A - 32
FECHA DE VISITA:	Abril 24 de 2006
SOLICITANTE:	Inspección octava d Distrital de Policia
POBLACION BENEFICIADA:	2 personas - 1 familia
AREA:	250 m ² (aproximadamente)

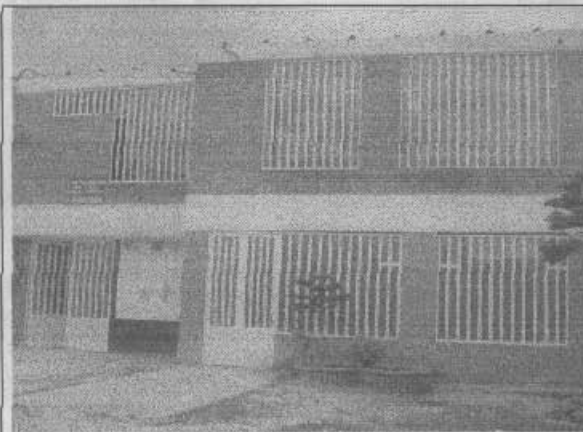
Foto 1. Fachada de la edificación al momento de la visita.

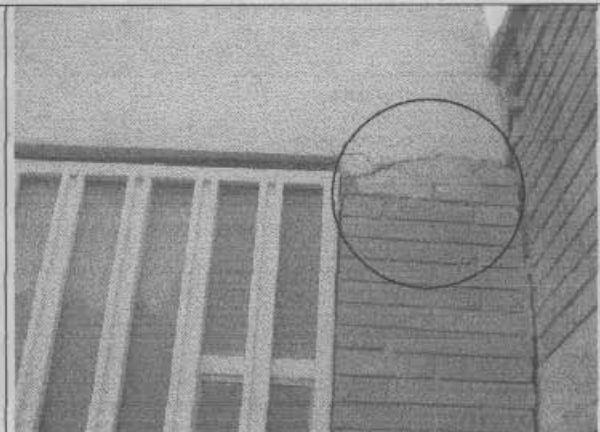
En la visita realizada se evidencia que la fachada de la edificación presenta fisuras en la parte superior de los muros del primer piso costado oriental de la edificación, ver fotografía 2.

Foto 2. Muro del costado oriental en la fachada con fisuras

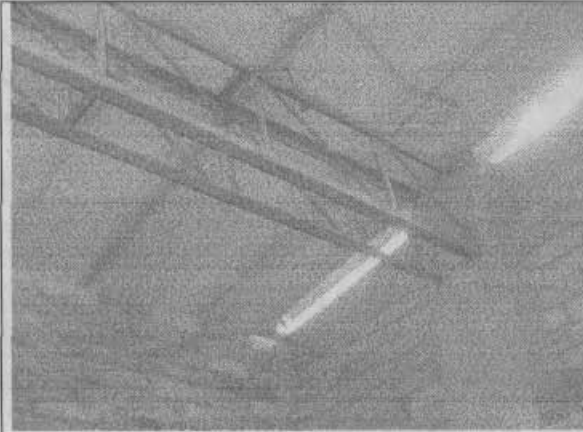
La estructura del salón comunal esta conformada por pórticos de concreto, con una placa de entrepiso aligerada aproximadamente de 50 centímetros de altura, y muros divisorios en mampostería de arcilla (ladrillo tolete y bloque) en los dos pisos que conforman el inmueble. La estructura de concreto, en general se aprecia en buenas condiciones, es decir las columnas las vigas y las placas de entrepiso no presentan problemas de agrietamientos ni deflexiones que representen problemas de estabilidad, como se puede observar en las fotografías 3, 4, 6 y 7.

Foto 3. Estructura de cubierta.

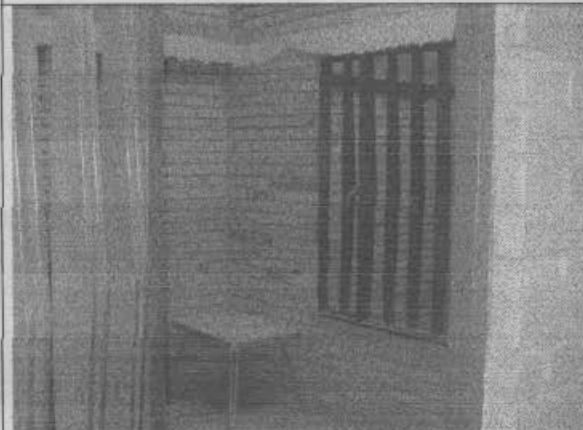
Los muros divisorios del segundo piso, en toda el área no evidencian problemas y se observan en buen estado, como se ve en las fotografías 4, 5 y 6.

Foto 5. Muro divisorio del segundo piso zona oriental..

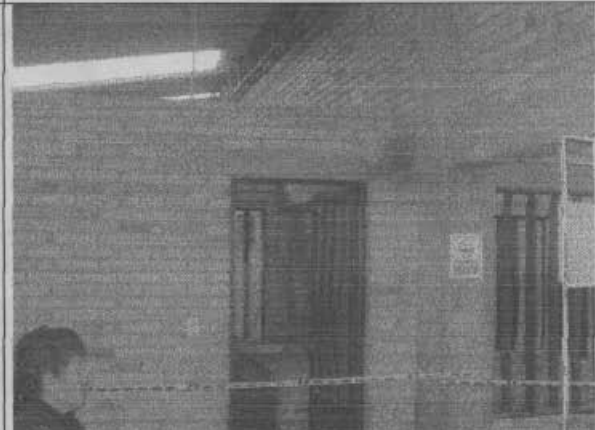
Se encontró que la zona oriental del segundo piso se encuentra aislada, según recomendaciones del informe técnico realizado por el IDU.

Foto 6. Estructura del segundo piso. Aislamiento zona oriental.

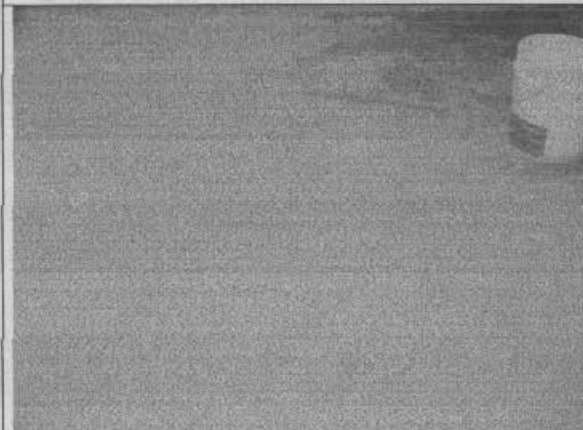
Foto 7. Placa del segundo piso. (No presenta acabados.)	Foto 8. Muro del primer piso agrietado a la altura de la placa de entres piso.

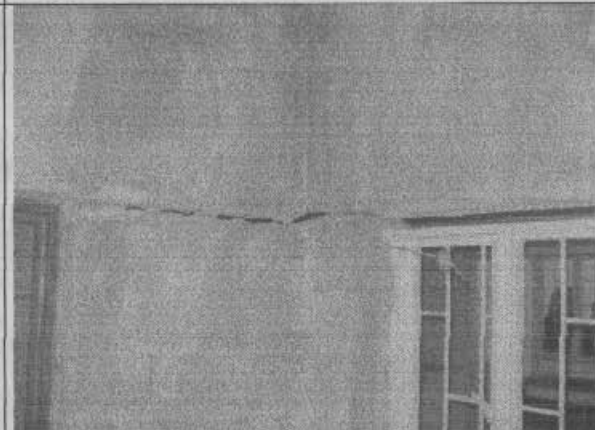
En el primer piso se evidencian problemas en los muros divisorios y en las placas de contrapiso; en el costado oriental de la edificación se observa que la mayoría de muros divisorios presentan agrietamientos severos que representan peligro para las personas, especialmente en la zona de la cocina, y patio interior como se observa en las fotografías 8, 9 y 10. Igualmente las placas de contrapiso presentan problemas de estabilidad representados en el desprendimiento de los enchapes de piso colocados sobre ellas, fotografía 12. Los muros divisorios del costado occidental no presentan agrietamientos como los del costado oriental, aunque se evidencian algunas fisuras en la parte de acabados de los mismos, ver fotografía 11.

De acuerdo con lo anterior se puede establecer que los muros del primer piso del costado oriental del salón comunal ubicado en la Calle 57 B sur No. 88 A - 32, **AMENAZAN RUINA** en las condiciones actuales, por lo tanto para garantizar las condiciones de seguridad de los habitantes o usuarios del inmueble, los propietarios o responsables del predio deben como mínimo seguir las siguientes recomendaciones:

- Demoler los muros del costado oriental del primer piso, los cuales representan peligro para los habitantes o personas que puedan tener acceso a esta zona, debido a su situación evidente de colapso.

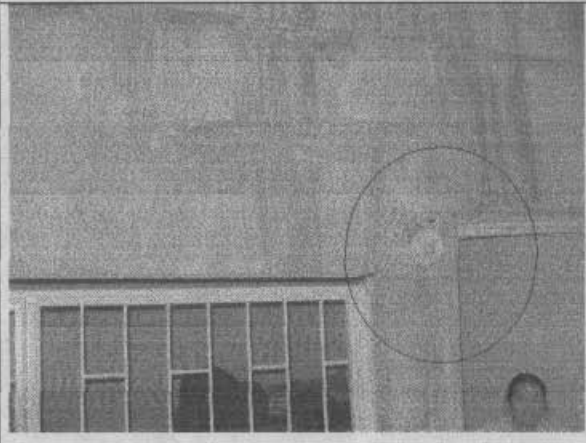
Foto 9. Muros del primer piso, fisuras a nivel de dinteles de puertas.	Foto 10. Muros de la zona de cocina, completamente agrietados.

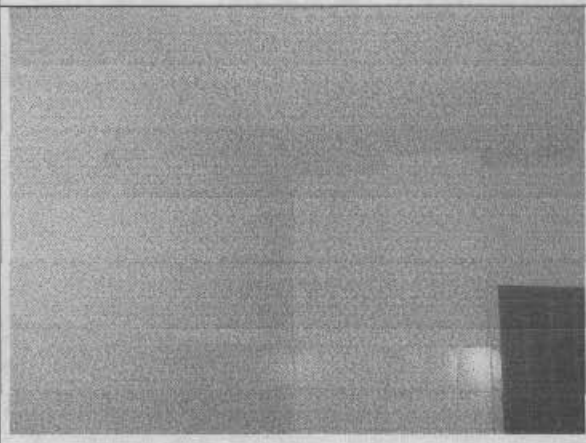
Foto 11. Muros del costado occidental primer piso.	Foto 12. Placas de piso.
