CONCEPTO DE AMENAZA RUINA N° CAR - 588

LOCALIDAD: (18) Rafael Uribe Uribe
UPZ: (36) San José
BARRIO: Hospital San Carlos
DIRECCION: Diagonal 32 B Bis C No. 13 – 48 sur
FECHA DE VISITA: Abril 19 de 2006
SOLICITANTE: Secretaria General de Inspecciones de Policia
 Localidad Rafael Uribe Uribe
POBLACION BENEFICIADA: Doce (12) Personas – (3) Familias
AREA: 75 m² (aproximadamente)

Este concepto corresponde a la visita de inspección para verificar el estado y condiciones del muro divisorio del inmueble ubicado en la Diagonal 32 B Bis C No. 13 – 48 sur , con el fin de establecer si amenaza ruina o no.

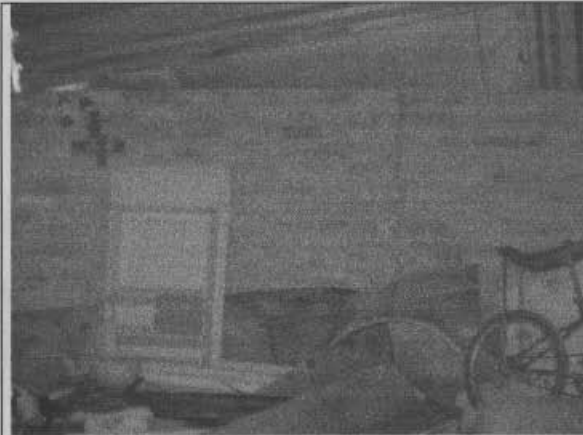
En la visita técnica realizada se identificó un muro divisorio del predio de cinco metros de altura, construido con ladrillo de arcilla sin refuerzo como se puede observar en la fotografía 1.

Foto 1. Muro en mampostería

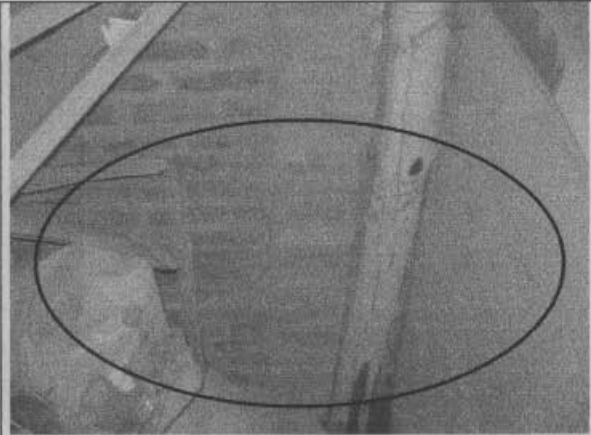
Existen materiales de escombros y cargas sobrepuestas contra el muro, que afectan la estabilidad del mismo, ver fotografía 2 y 3.

Foto 2. Sobrecarga lateral contra el muro.

- Construir una estructura de cimentación adecuada para todo el muro, y garantizar así la estabilidad del mismo.
- Proveer una estructura de confinamiento, columnetas cada 3 metros y vigas de amarre a toda la longitud del muro, ya que por su altura, 5 metros, el muro no es estable ante cargas horizontales; estos trabajos se deben ejecutar con la asesoría de personal calificado.
- Retirar los escombros y demás materiales que proporcionan cargas laterales contra el muro, el cual no esta en la capacidad de resistirlas.

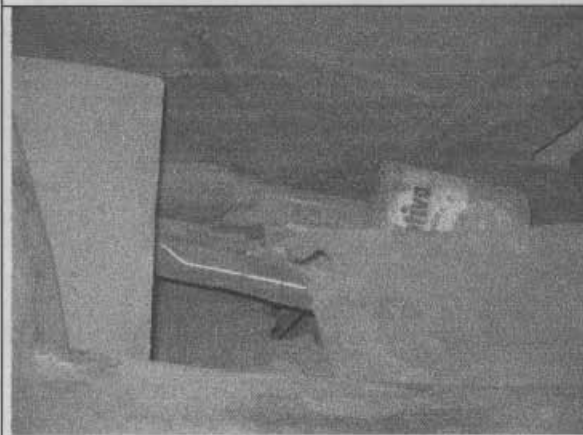
Foto 3. Materiales de escombros contra el muro .

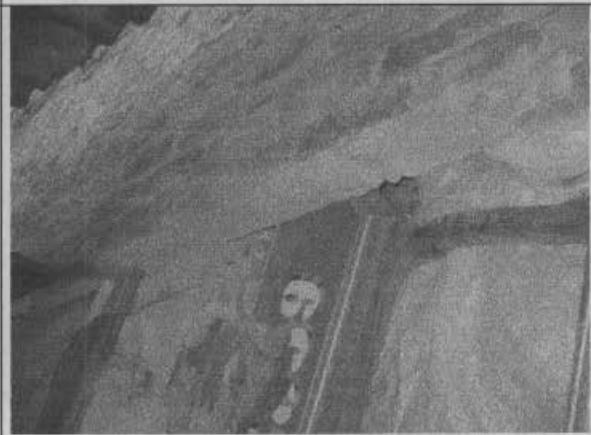
El muro no posee un cimiento adecuado, en la mayor parte del mismo no hay apoyo, el muro presenta tramos suspendidos sin ninguna clase de apoyo, como se ve en la fotografía No.4; la parte restante del mismo esta apoyado directamente sobre el terreno, ver fotografía 5.

Foto 4. No se encuentra estructura de apoyo para el muro.

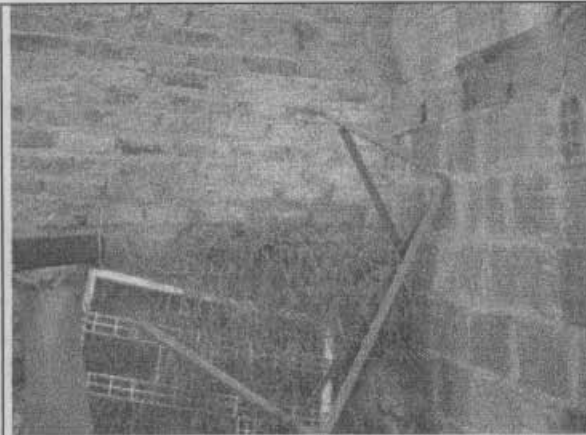
Foto 5. Muro apoyado directamente contra el terreno.
