## CONCEPTO DE AMENAZA RUINA N° CAR - 592

LOCALIDAD:	(9) Fontibón
UPZ:	( 75) Fontibón
BARRIO:	Ferrocaja Fontibón
DIRECCION:	Carrera 97 No. 35 A - 08
FECHA DE VISITA:	Mayo 03 de 2006
SOLICITANTE:	Alcaldía Local de Fontibón
POBLACION BENEFICIADA:	Siete (7) Personas – Una (1) Familia
AREA:	400 m <sup>2</sup> (aproximadamente)

Este concepto corresponde a la visita de inspección para verificar el estado y condiciones del inmueble ubicado en la Carrera 97 No. 35 A - 08, con el fin de establecer si amenaza ruina o no.

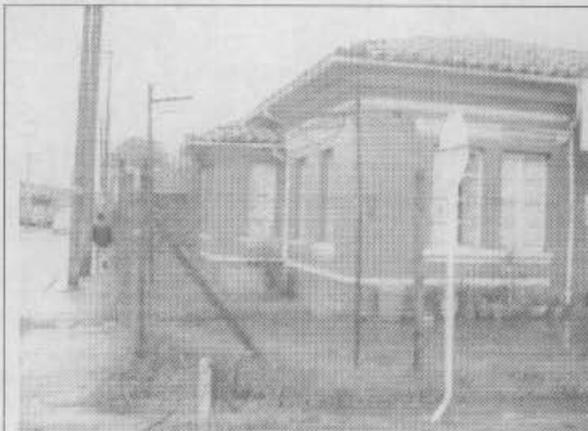
En la visita realizada se encontró una construcción en muros de mampostería de arcilla; la fachada se encuentra en buen estado como puede observarse en la fotografía 1, aunque se evidencia el desprendimiento de acabados en alguna zonas de los muros, ver fotografías 2 y 4.

Foto 1. Condiciones de fachada al momento de la visita.

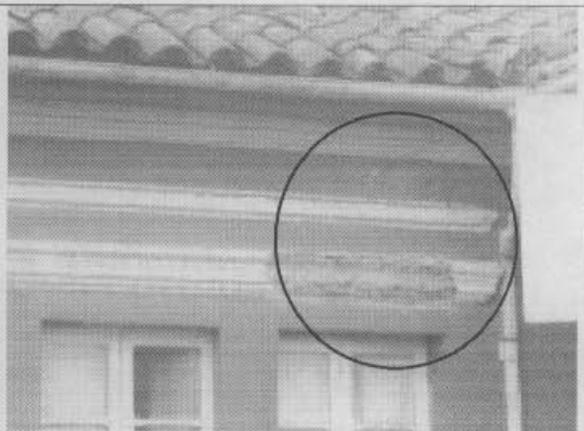
Foto 2. Desprendimiento de acabados en muro de fachada

- Se recomienda mejorar la distribución de elementos principales de soporte de la cubierta de la zona posterior (estructura de madera); reemplazar la estructura que sostiene la cubierta en la zona sur occidental, donde se evidencia deterioro de la misma.
- Realizar un mantenimiento general al inmueble, que incluya reemplazo de acabados de muros y cielo raso para contrarrestar el deterioro progresivo de la estructura y evitar que se presente una situación de colapso a mediano plazo.

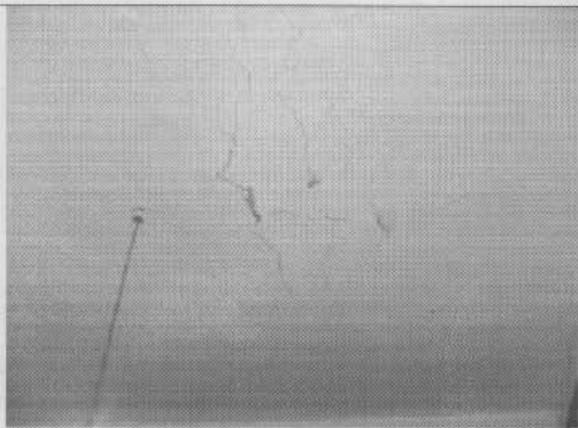
Al interior del inmueble se identificó un cielo raso que evidencia desprendimiento de acabado en algunas zonas, como se observa en la fotografía 3. La estructura de cubierta en general se encuentra en buen estado, ver fotografías 1, 2 y 5; excepto en el costado sur occidental de la edificación, donde se observa deterioro de

Foto 3. Desprendimiento de acabado de cielo raso.

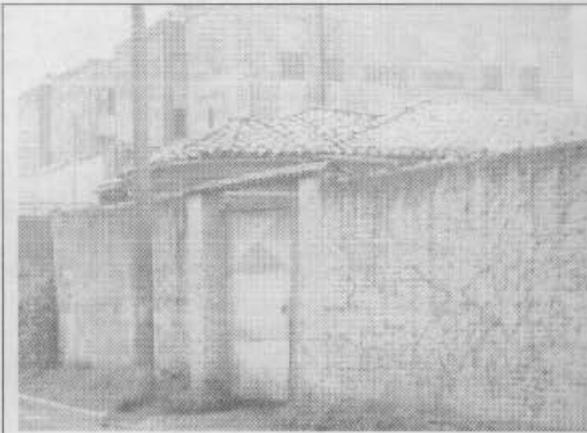
El muro de mampostería de arcilla que conforma el cerramiento posterior, se observa en buenas condiciones como se puede ver en la fotografía 5.

Foto 5. Muro de cerramiento parte posterior

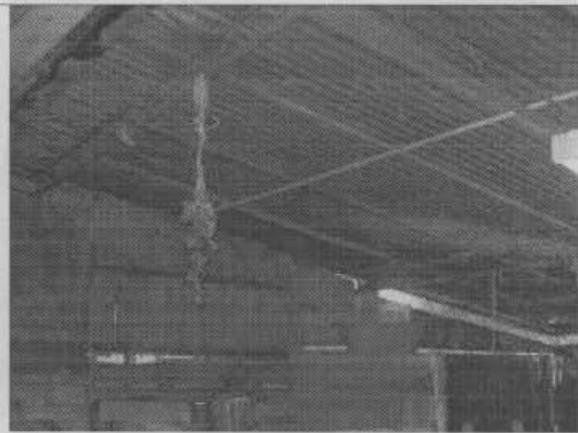
En la parte posterior del predio, se encuentra una construcción con paredes de madera y un cobertizo construido con madera y tejas de zinc. Se observa que la estructura de cubierta no tiene el apoyo adecuado y evidencia deflexión de la misma; el cerramiento de madera se encuentra en buenas condiciones, como se observa en las fotografías 6 y 8.

Foto 6. Estructura de cubierta en regulares condiciones

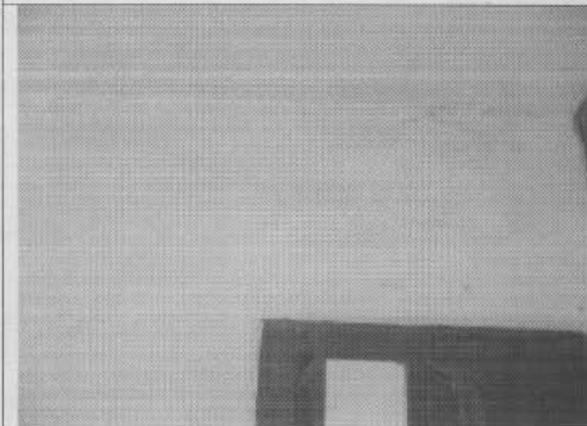
la misma, como se puede ver en la fotografía 4. Los muros interiores no evidencian deterioro ni desprendimiento de acabados, ver fotografía 7.

Foto 7. Muros interiores.

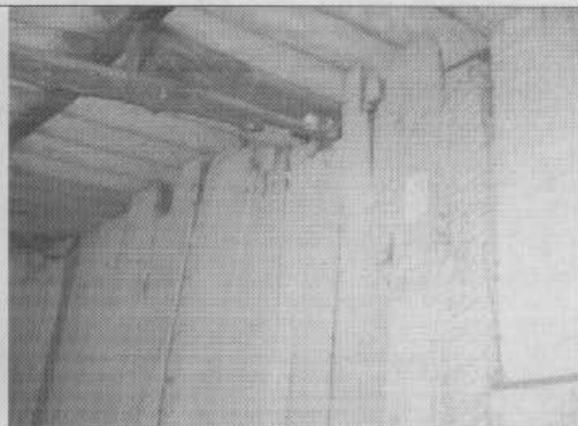
Foto 8. Estructura de madera, cerramiento y apoyo de cubierta.
