DIRECCION DE PREVENCION Y ATENCION DE EMERGENCIAS

## CONCEPTO DE AMENAZA RUINA N° CAR - 597

**LOCALIDAD:** (12) Barrios Unidos  
**UPZ:** (98) Los Alcázares  
**BARRIO:** Polo Club  
**DIRECCION:** Diagonal 86 A No. 32 -20 Apto. 105  
**FECHA DE VISITA:** Mayo 06 de 2006  
**SOLICITANTE:** Inspección Doce D Distrital de Policía  
**POBLACION BENEFICIADA:** Cuatro (4) Personas – Una (1) Familia.  
**AREA:** 15 m<sup>2</sup> (aproximadamente)

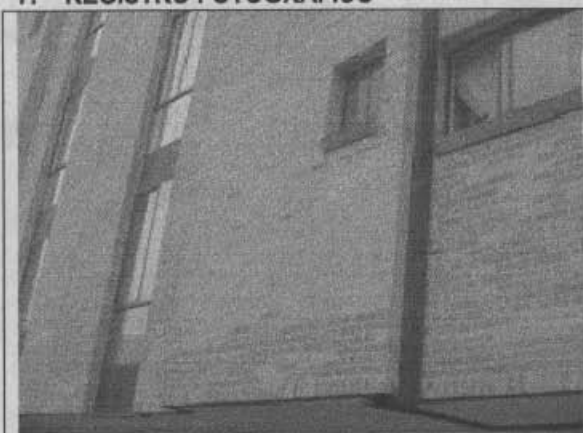
En la visita realizada se encontró que los muros de fachada del apartamento 105 del Conjunto Multifamiliar El Polo, han sido reemplazados en las zonas que se encontraban agrietadas. El muro de fachada no presenta pérdida de verticalidad, como se puede observar en las fotografías 1 y 2.

Foto 1. Condiciones de fachada al momento de la visita.

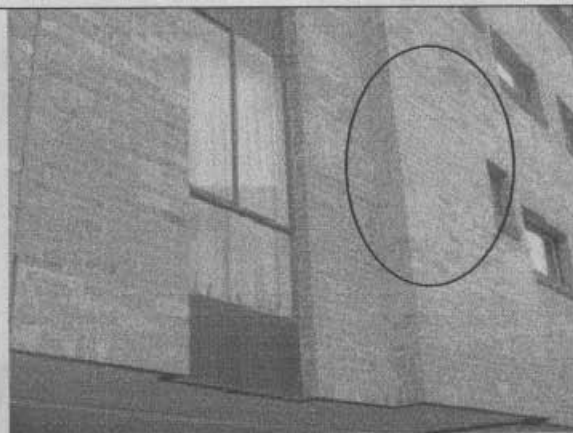
Foto 2. Zona del muro que ha sido reemplazada.

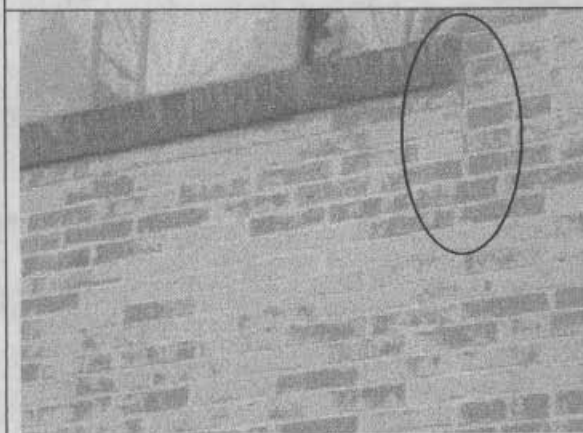
Se evidencian fisuras verticales en el paño del muro, a la altura de las ventanas, las cuales abarcan aproximadamente dos hileras de ladrillo, como se observa en la fotografía 3. Igualmente se observa una fisura horizontal en el mortero de pega en la zona donde la mampostería se apoya en la placa de concreto de la estructura, fotografía 4.

Foto 3. Fisura vertical en la mampostería a la altura de la ventana.

- Realizar un mantenimiento periódico a los muros de fachada del inmueble, y una inspección y revisión regular a las fisuras que se presentan en el mismo, con el fin de tomar las medidas necesarias si las mismas evidencian cambios significativos que pongan en riesgo la estabilidad del muro.
