DIRECCION DE PREVENCION Y ATENCION DE EMERGENCIAS

CONCEPTO DE AMENAZA RUINA N° CAR - 599

LOCALIDAD: (6) Tunjuelito
UPZ: (62) Tunjuelito
BARRIO: San Benito
DIRECCION: Calle 56 A sur # 19 - 22
FECHA DE VISITA: Mayo 06 de 2006
SOLICITANTE: Alcaldia Local de Tunjuelito
POBLACION BENEFICIADA: Una (1) Persona.
AREA: 120 m² (aproximadamente)

Este concepto corresponde a la visita de inspección para verificar el estado y condiciones del inmueble ubicado en la Calle 56 A sur # 19 - 22, con el fin de establecer si amenaza ruina o no.

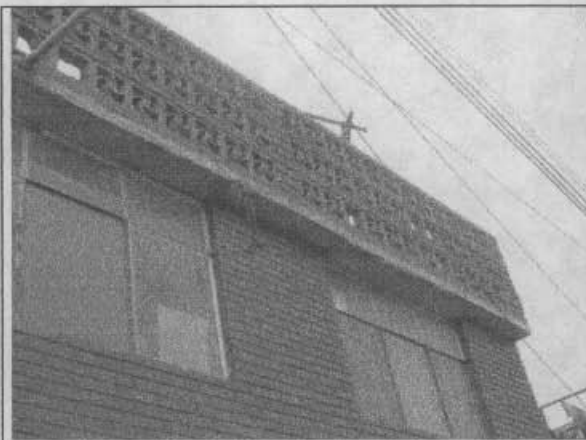
En la visita realizada se evidenció un antepecho en la terraza del inmueble de la calle 56 A sur No. 19 – 22, construido en ladrillo tolete y piezas de celosía en cemento. El muro tiene una altura aproximada de 1.20 metros y un largo de 8.0 metros, en la mitad de la longitud está apoyado por un machón en ladrillo, como se puede ver en la fotografía 1.

Foto 1. Condiciones de fachada al momento de la visita.

- Se recomienda reforzar el muro de antepecho existente con columnetas ancladas a la placa y viga de amarre para darle un confinamiento adecuado y estabilidad y vincularlo a la estructura existente, este trabajo debe ser realizado por personal calificado.
- Implementar medidas de protección a los vecinos y transeúntes, hasta tanto se ejecuten las actividades recomendadas, dadas las condiciones de riesgo actuales
- En el caso de no realizar las anteriores recomendaciones inmediatamente, se recomienda ejecutar labores de demolición y reconstrucción general del muro de antepecho.

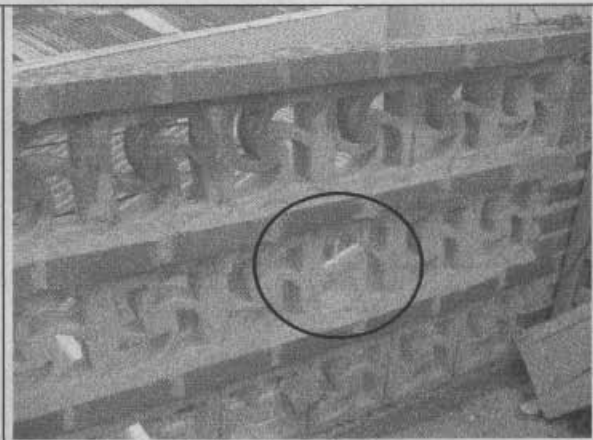
Algunas zonas de las piezas de celosía que lo conforman están destruidas, y el muro (antepecho) ha perdido estabilidad, ver fotografías 2 y 3.

Foto 2. Celosía en cemento deteriorada

De acuerdo con lo anterior, se puede establecer que el muro de antepecho existente en la terraza del inmueble ubicado en calle 56 A sur No. 19 - 22 **AMENAZA RUINA** pero es recuperable, por lo tanto para

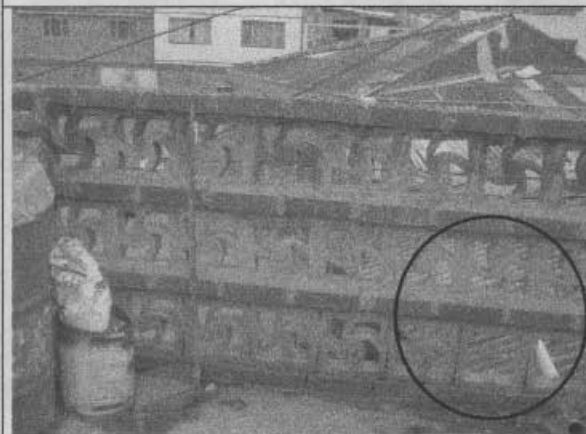
Foto 3. Celosía en cemento deteriorada.

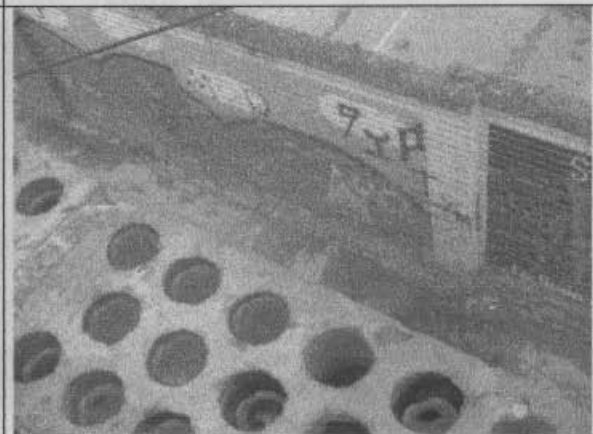
El antepecho de la edificación se encuentra ubicado frente a un muro que pertenece a la escuela del barrio San Benito, ver fotografía 4.

Foto 4. Muro de colegio frente a edificación.
