## CONCEPTO DE AMENAZA RUINA N° CAR - 605

LOCALIDAD: (15) Antonio Nariño  
UPZ: (38) Restrepo  
BARRIO: Restrepo Occidental.  
DIRECCION: Calle 22 No. 26 – 14 sur  
FECHA DE VISITA: Mayo 8 de 2006  
SOLICITANTE: Alcaldía Antonio Nariño.  
POBLACION BENEFICIADA: Seis (6) Personas – Una (1) Familia  
AREA: 120 m<sup>2</sup> (aproximadamente)

Este concepto corresponde a la visita de inspección para verificar el estado y condiciones del inmueble ubicado en la Calle 22 N° 26 – 14 sur, con el fin de establecer si amenaza ruina o no.

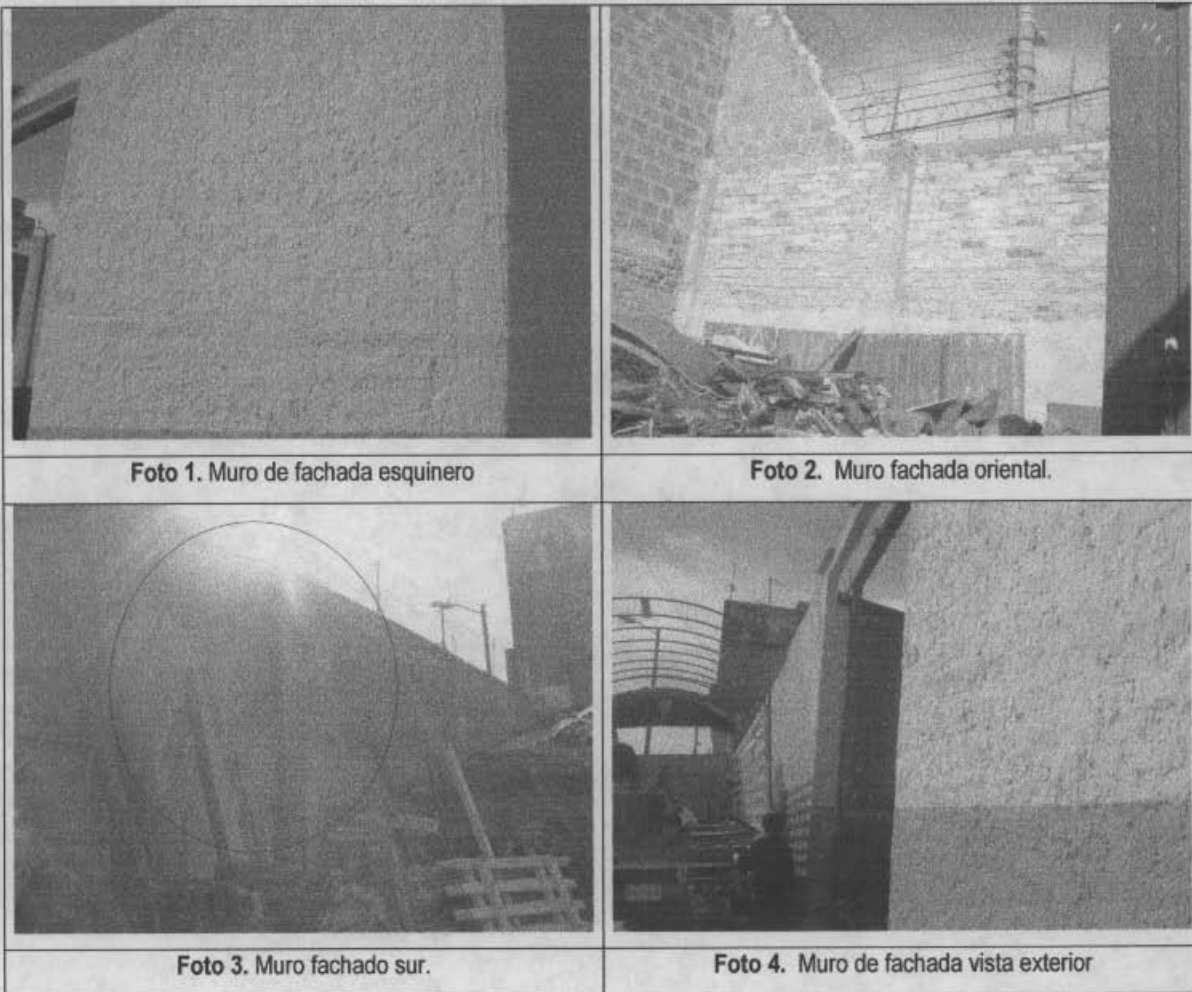
Se observa que los muros de cerramiento, de aproximadamente 4.0 metros de altura, fueron construidos recientemente; están conformados por columnetas de concreto separadas aproximadamente 3 metros, y una viga de remate en concreto, como se puede ver en las fotografías 2 y 3. El muro se encuentra apoyado sobre una viga de cimentación en concreto. Los paños de muro están construidos en bloque de arcilla, en el costado sur (fotografía 3), y en ladrillo tolete, en costado oriental (fotografía 2). El muro está en buen estado,

(no corresponde a esta oficina calificar o certificar los trabajos allí realizados), como se puede observar en las fotografías 1,2,3,4 y 5.

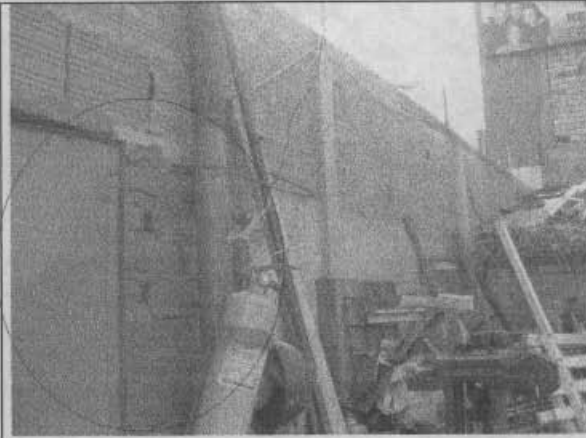
La visita técnica corresponde a la inspección del predio ubicado en la Calle 22 N° 26 – 14 sur, lote de aproximadamente 20 metros de frente y 6 metros de fondo. Actualmente, la mayor parte del lote se encuentra ocupado por material de chatarra, como se puede ver en la fotografía 2. Existe una construcción de un piso en ladrillo de arcilla en la zona sur oriental cercana al portón principal, la cual no evidencia deterioro, como puede observarse en la fotografía 5.

Foto 5. Construcción en ladrillo en la parte frontal del predio.

- No colocar material de chatarra, que genere empujes contra los muros, debido a que estos no están en la capacidad de soportar cargas de empujes laterales.
- Realizar un mantenimiento general a la construcción de un piso, para evitar su deterioro.
