CONCEPTO DE AMENAZA RUINA Nº CAR - 608

LOCALIDAD:	(4) San Cristobal
UPZ:	(50) La Gloria
BARRIO:	Altamira
DIRECCION:	Calle 46 sur No. 11 B – 44 este
FECHA DE VISITA:	Mayo 13 de 2006
SOLICITANTE:	Inspector Secretario General de Inspecciones Localidad Cuarta
POBLACION BENEFICIADA:	Inmueble deshabitado
AREA:	50 m ² (aproximadamente)

Este concepto corresponde a la visita de inspección para verificar el estado y condiciones del inmueble ubicado en la Calle 46 sur No. 11 B – 44 este, con el fin de establecer si amenaza ruina o no.

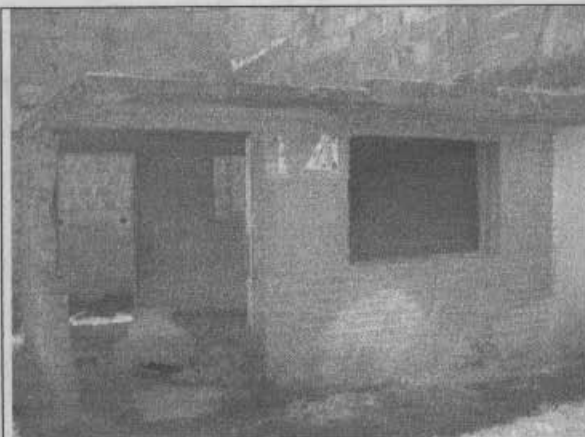
Los muros del inmueble están afectados por el deterioro progresivo, caracterizado por el colapso de gran parte de los mismos. Los muros son en mampostería de arcilla sin ningún tipo de amarre estructural y la mayoría de ellos se encuentran en alto grado de deterioro con colapsos parciales como puede observarse en las fotografías 1, 2, y 3.

Foto 1. Condiciones de fachada al momento de la visita. Desprendimiento de acabados y deterioro progresivo.

La edificación presenta un estado estructural deficiente y se considera necesaria una intervención de demolición general. Por tanto se recomienda implementar medidas de protección que garanticen la seguridad de los transeúntes, hasta tanto la estructura sea demolida completamente.

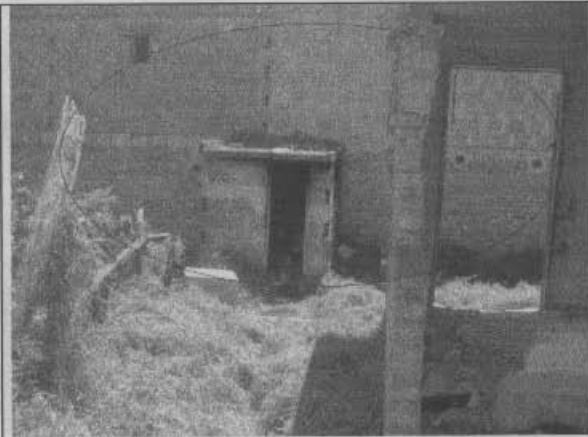
El nivel de daño es bastante avanzado, toda vez que los muros que apoyan la placa de cubierta han perdido piezas de mampostería y verticalidad, como se puede apreciar en la fotografía 2, y su potencial de colapso es muy elevado. La placa de cubierta presenta fisuras en la mayoría del área, como se ve en la fotografía 4.

En la fotografía 2, se observa una construcción de aproximadamente 1.50 metros por 1.50 metros, en mampostería de bloque de arcilla con una placa de cubierta en concreto.

Foto 2. Edificación posterior en bloque de arcilla

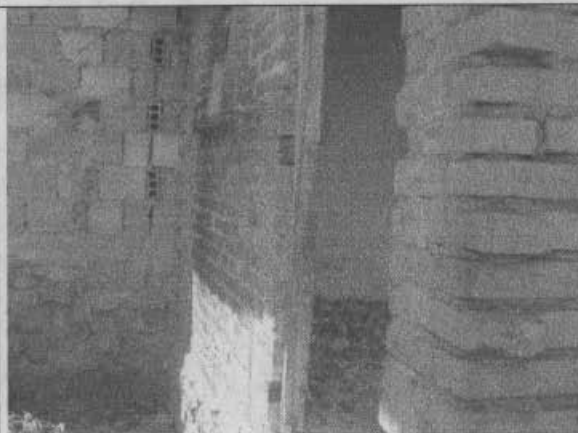
Foto 3. Estructura parcialmente colapsada al interior

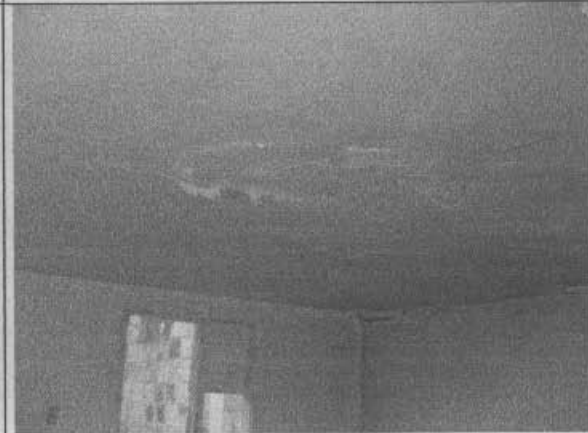
Foto 4. Placa fisurada.

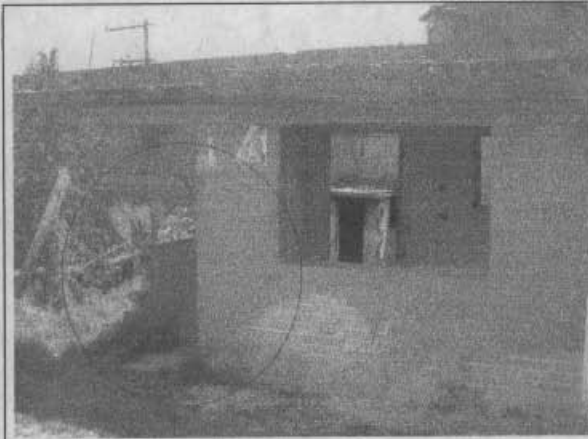
De igual forma se observa que la vegetación ha invadido parte de la edificación contribuyendo al rápido deterioro de la misma fotografía 5.

Foto 5. La vegetación se encuentra en el interior de la edificación causando deterioro a los muros.
