DIRECCION DE PREVENCION Y ATENCION DE EMERGENCIAS

CONCEPTO DE AMENAZA RUINA N° CAR – 610

LOCALIDAD:	(14) Los Mártires
UPZ:	(102) La Sabana
BARRIO:	Voto Nacional
DIRECCION:	Carrera 15 A No. 9 A - 04
FECHA DE VISITA:	Mayo 20 de 2006
SOLICITANTE:	Inspección 14 C Distrital de Policía
POBLACION BENEFICIADA:	Cuatro (4) Personas – 1 Familia
AREA:	200 m ² (aproximadamente)

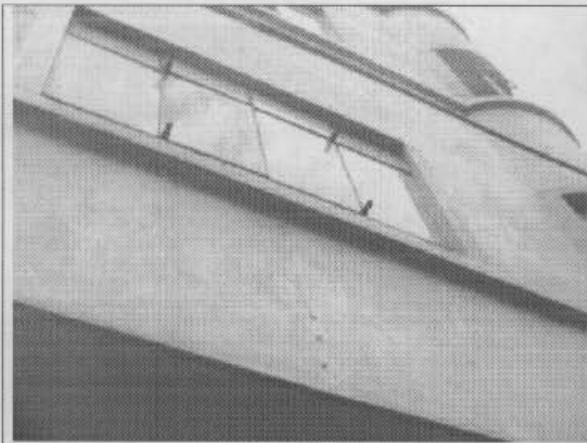
En la visita realizada se evidenció que la fachada de la edificación se encuentra en buenas condiciones como se puede observar en la fotografía 1. La edificación, esta conformada por cuatro pisos; en el primer piso existe una zona donde funciona una cocina comunitaria y una zona donde se encuentran las habitaciones de las personas que cuidan el inmueble. Los pisos segundo, tercero y cuarto, se encuentran desocupados.

Foto 1. Fachada de la edificación en las condiciones presentes al momento de la visita.

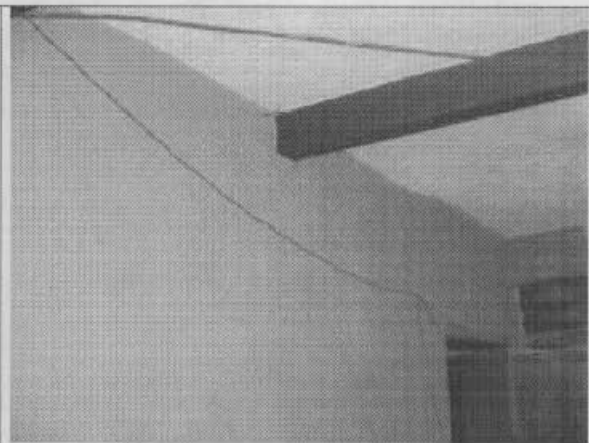
Foto 2. Muros y placas de primer piso.

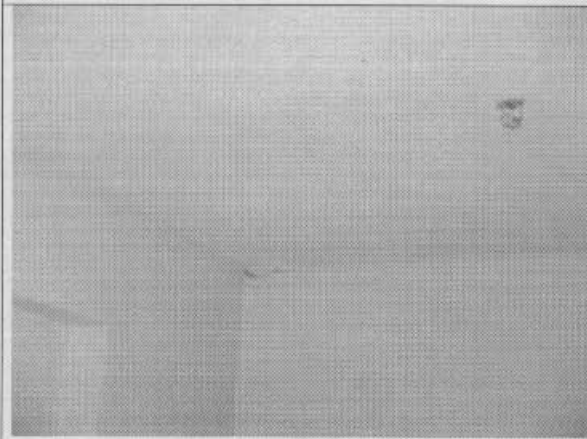
Foto 3. Muros y placa de segundo piso

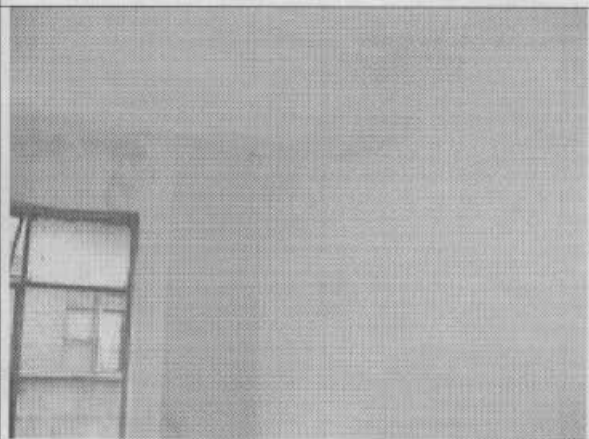
Los muros interiores y las placas de entepiso de la edificación se encuentran en buen estado, como se puede observar en las fotografías 2,3,4 y 6. En algunas zonas de los muros, especialmente en las zonas cercanas a las placas de los dos últimos pisos se observan desprendimiento de acabados por problemas de humedad, como se observa en la fotografía 4.

Foto 4. Muros y placa de tercer piso. Desprendimiento de acabados.

- Restituir los vidrios de las ventanas de la fachada de la edificación.
- Reparar los muros afectados por desprendimiento de acabados y problemas de humedad, especialmente los muros que se encuentran en la zona del patio.

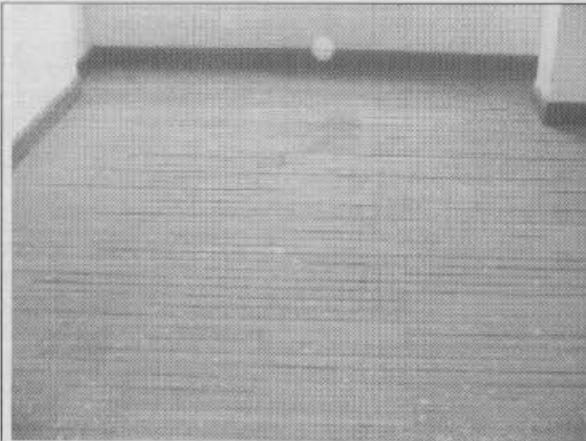
Los pisos de las habitaciones son en madera, no evidencian deterioro, como se puede ver en la fotografía No. 5. Las ventanas de la fachada presentan desprendimiento de vidrios como se ve en la fotografía No. 7.

Foto 5. Pisos en madera, buen estado.

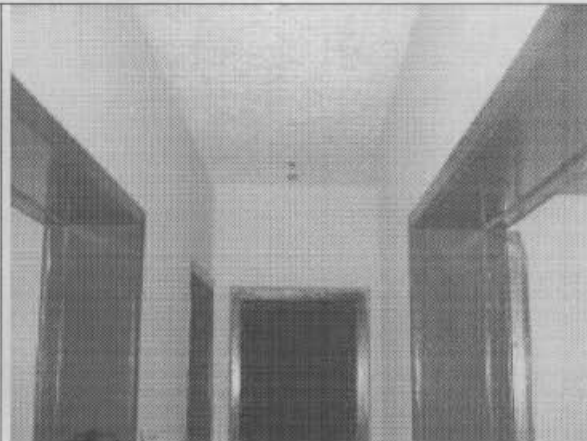
Foto 6 Muros cuarto piso y cielo raso bajo cubierta.

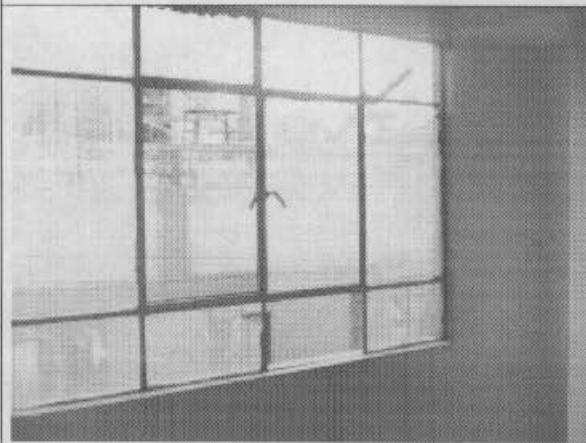
Foto 7. Ventanería fachada.

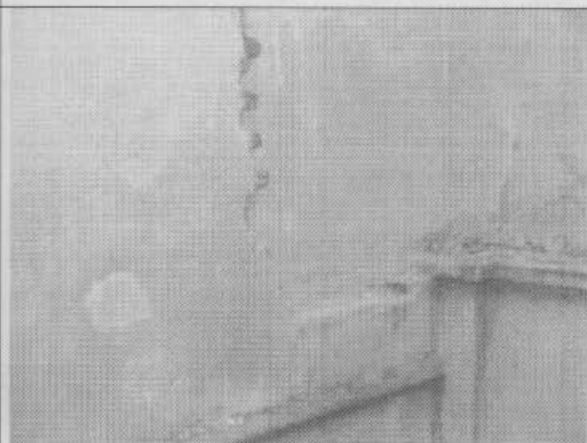
Los muros de la zona del patio, desde el primer piso hasta el cuarto, presentan desprendimiento de acabados como se puede observar en la fotografía No. 8.

Foto 8. Desprendimiento de acabados muros interiores zona patio.
