CONCEPTO DE AMENAZA RUINA N° CAR – 613

LOCALIDAD: (14) Los Mártires
UPZ: (102) La Sabana
BARRIO: La Pepita
DIRECCION: Carrera 22 N° 10 - 60
FECHA DE VISITA: Mayo 20 de 2006
SOLICITANTE: Inspección 14 C Distrital de Policía
POBLACION BENEFICIADA: 1 Persona – Una (1) familia
AREA: 450 m² (aproximadamente)

Este concepto corresponde a la visita de inspección para verificar el estado y condiciones del inmueble ubicado en la Carrera 22 N° 10 – 60, con el fin de establecer si amenaza ruina o no.

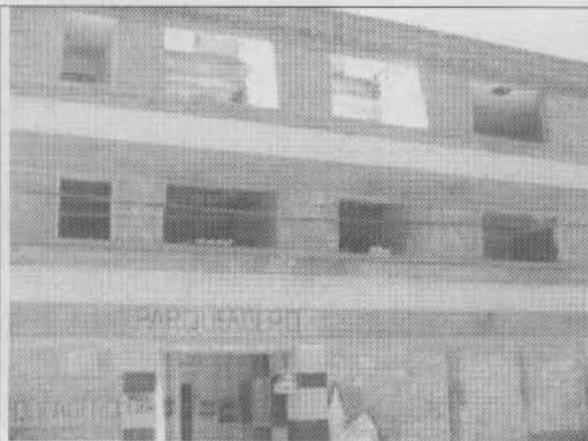
En la actualidad la edificación no tiene buenas condiciones estructurales, pues se ve afectada por deterioro progresivo que compromete los muros de la fachada, muros internos, entrepiso y la cubierta como se ve en la fotografías 1 y 2.

Foto 1. Fachada de la edificación en el momento de la visita.

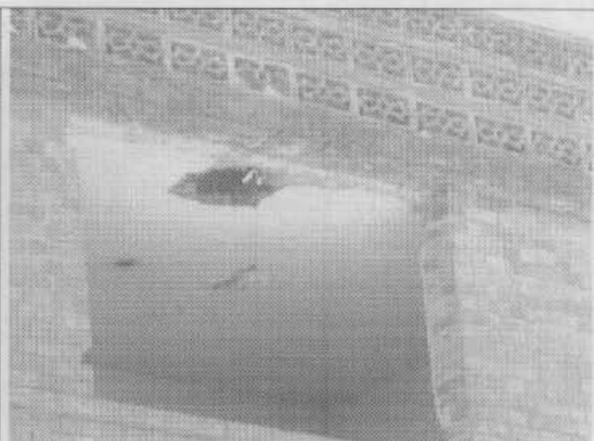
Los muros de fachada presentan grietas, como se puede ver en la fotografías 2. Los muros internos presentan agrietamientos y desprendimientos de acabados, fotografía 5 y 6.

Las placas de entrepiso presentan zonas de demolición, afectando el diafragma rígido de la estructura y la estabilidad de las placas, ver fotografías 2, 3 y 4; el cielo raso bajo cubierta se encuentra colapsado en la mayor parte del área del primer piso, ver fotografía 7.

Foto 2. Deterioro de los muros de fachada.

- Retirar los elementos de fachada que representan peligro a transeúntes.
- Terminar la demolición de los entresijos y de los muros que evidencian problemas de estabilidad por no estar amarrados a la estructura.
- Mantener deshabitado el inmueble.
- Si se quiere recuperar el inmueble se deben adelantar estudios técnicos detallados, aprobados por la curaduría e implementar las obras en ellos definidas.
- De no adelantarse las obras de recuperación mencionadas anteriormente se debe proceder a la demolición del inmueble, e implementar medidas para garantizar la seguridad de los peatones y transeúntes.

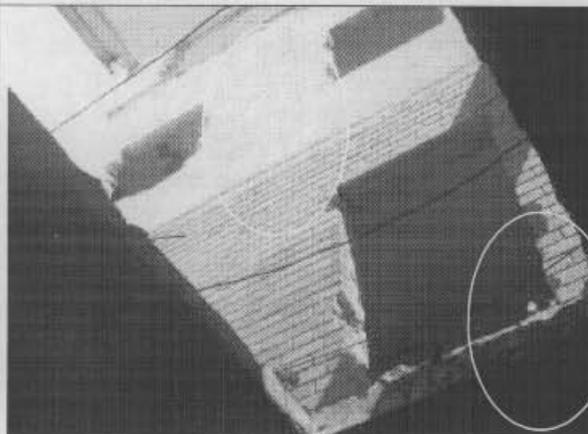
Foto 3. Deterioro progresivo con evidencia de grietas en los muros interiores de la edificación.

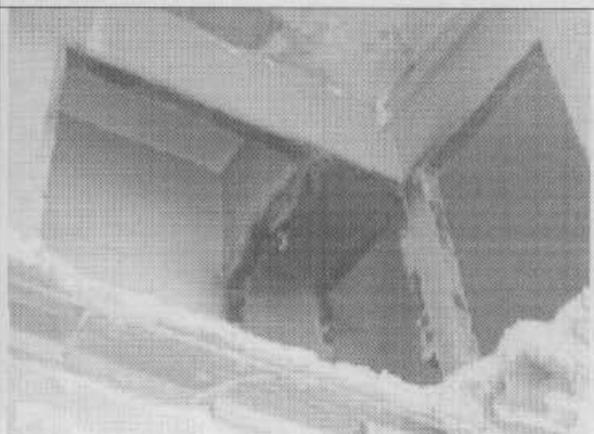
Foto 4. Zonas de entrepiso demolidas.

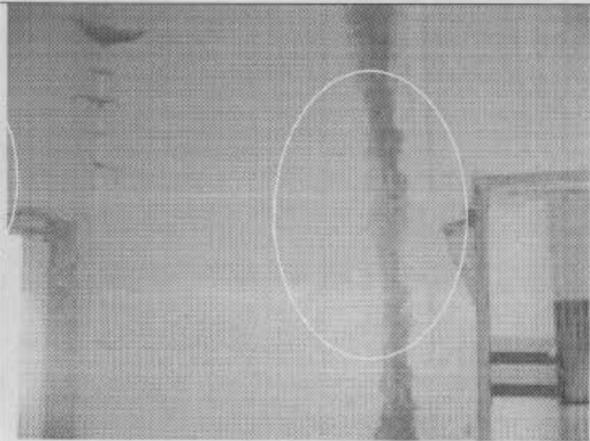
Foto 6. Muros interiores agrietados

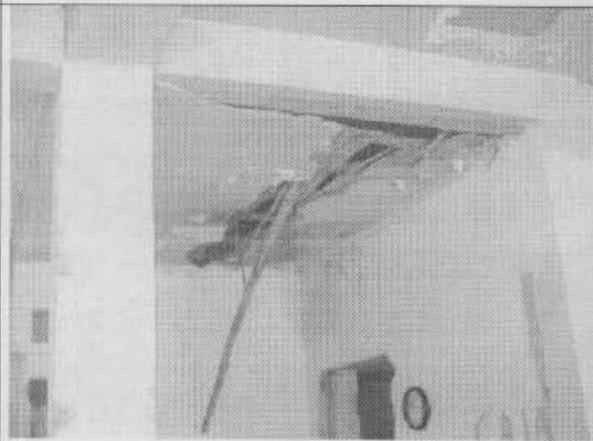
Foto 7. Colapso parcial de cielos raso .

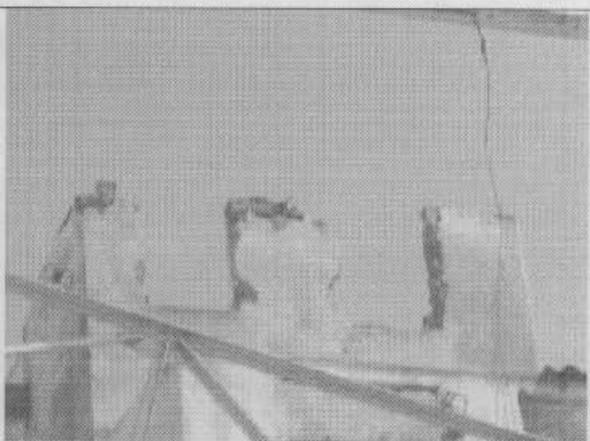
Los muros del tercer piso y los que sostenían la cubierta, no se encuentran vinculados a la estructura, están sueltos y evidencian desprendimientos de unidades de mampostería, poniendo en riesgo la seguridad de peatones y transeúntes, como se puede ver en las fotografías 8 y 9.

Foto 8. Muros de ultimo piso sin amarre a la estructura, desprendimiento de unidades de mampostería.

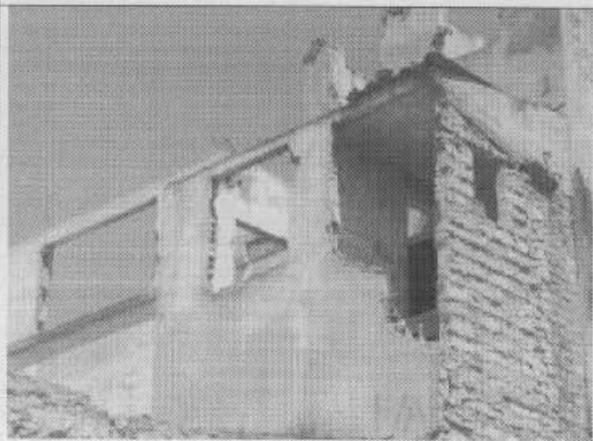
Foto 9. Muros de la edificación sin amarre a la estructura, desprendimiento de unidades de mampostería.
