DIRECCION DE PREVENCION Y ATENCION DE EMERGENCIAS

CONCEPTO DE AMENAZA RUINA N° CAR - 616

LOCALIDAD: (12) Barrios Unidos
UPZ: (22) Doce de Octubre
BARRIO: San Fernando
DIRECCION: Carrera 42 No. 70 A -33
FECHA DE VISITA: Mayo 20 de 2006
SOLICITANTE: Inspección Doce A Distrital de Policía
POBLACION BENEFICIADA: 1 persona - 1 familia
AREA: 360 m² (aproximadamente)

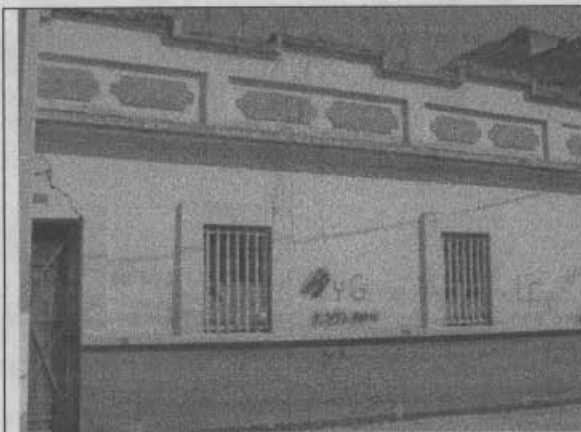
La visita técnica realizada al inmueble situado en la carrera 42 No. 70 A – 33, evidencia el desprendimiento de acabados y agrietamientos del muro de fachada, como puede observarse en las fotografías 1 y 3. Se observa una grieta en el muro de fachada, sobre la puerta de acceso al inmueble, poniendo en riesgo la seguridad de los peatones y de las personas que ingresen al predio, como se observa en la fotografía No. 2. El parapeto, sobre el muro de fachada, igualmente presenta agrietamientos, evidenciando problemas de estabilidad, como se puede ver en la fotografía 4.

Foto 1. Condiciones de fachada al momento de la visita.

- Construir elementos de confinamiento en el muro de fachada y en el parapeto, y reemplazar las piezas de mampostería de las zonas agrietadas.
- Construir elementos de confinamiento, como columnetas y vigas en los muros interiores.

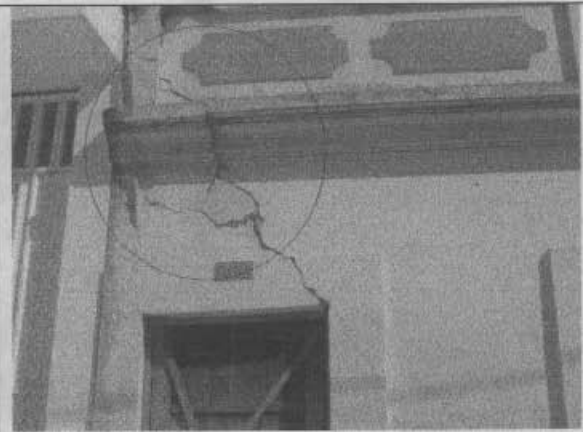
Foto 2. Muro de fachada agrietado.

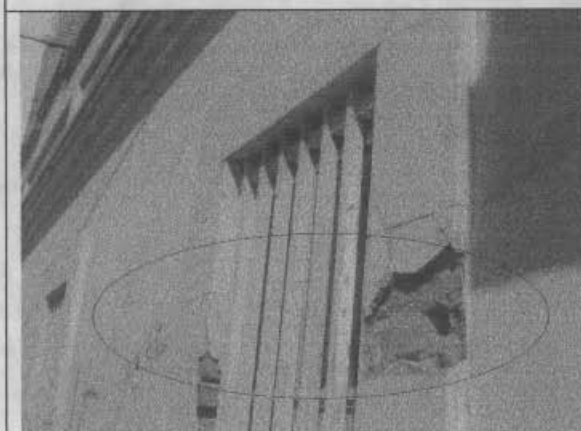
Foto 3. Desprendimiento de acabados en muro de fachada

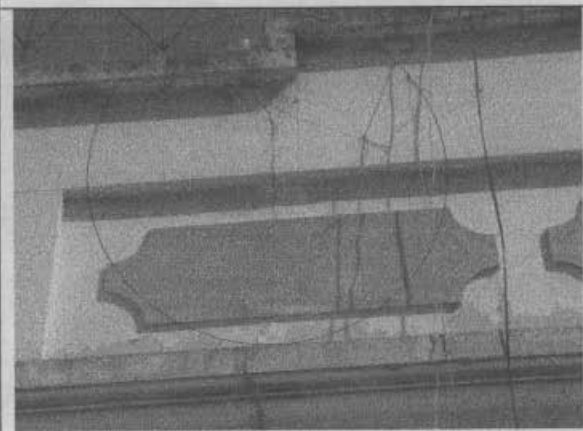
Foto 4. Parapeto agrietado.

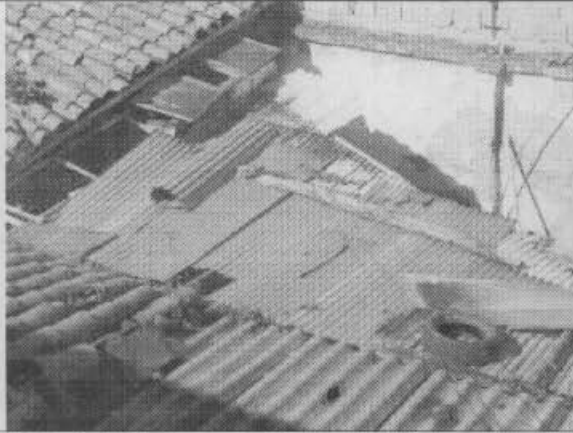
La estructura de cubierta presenta deflexiones excesivas como puede observarse en la fotografías 5. Existen zonas de la cubierta que han colapsado, como se puede ver las fotografías 5 y 6.

Foto 5. Deflexiones excesivas en la cubierta

- Reemplazar la estructura de cubierta que ha colapsado, utilizando materiales adecuados.
- Retirar toda la vegetación que actualmente esta invadiendo y deteriorando la edificación.
- Realizar un mantenimiento general a toda la edificación para evitar el deterioro progresivo.
- En el caso de no realizar las anteriores recomendaciones inmediatamente, se recomienda ejecutar labores de demolición y reconstrucción general del inmueble.

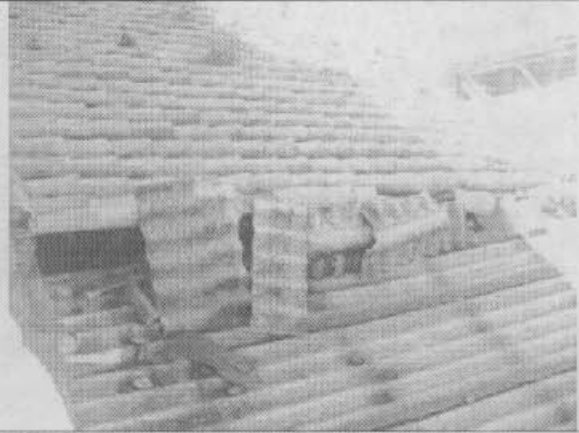
Foto 6. Colapso parcial de la estructura de cubierta.

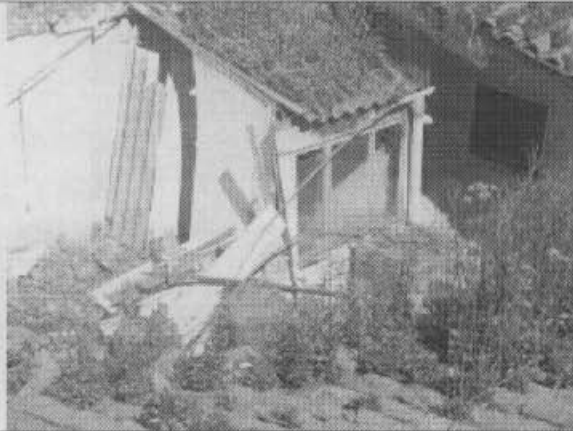
Los muros de carga de la edificación se encuentran parcialmente colapsados, presentan desprendimiento de acabados y se observa la invasión de la vegetación tanto en el interior de la edificación como en la cubierta, provocando deterioro a la misma, como se observa en las fotografías 7 y 8.

Foto 7. Muros parcialmente colapsados.

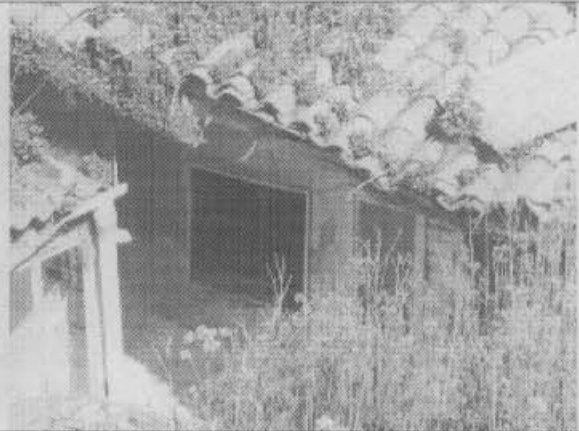
Foto 8. Muros deteriorados. Invasión de vegetación al interior de la edificación.
