DIRECCION DE PREVENCION Y ATENCION DE EMERGENCIAS

CONCEPTO DE AMENAZA RUINA N° CAR - 623

LOCALIDAD: (3) Santa fe
UPZ: (95) Las Cruces
BARRIO: Las Cruces
DIRECCION: Calle 4 # 6 - 11
FECHA DE VISITA: Mayo 22 de 2006
SOLICITANTE: Secretaria de Inspecciones de Policía Usaquen.
POBLACION BENEFICIADA: Una (1) Persona
AREA: 150 m² (aproximadamente.)

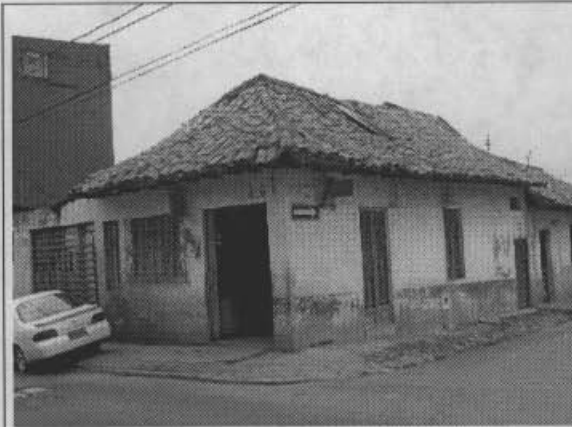
Foto 1. Vista general del inmueble se aprecia en la esquina un local comercial con la nomenclatura # 6 - 22, Al costado derecho de la foto la entrada al inmueble calle 4 # 6 - 11.

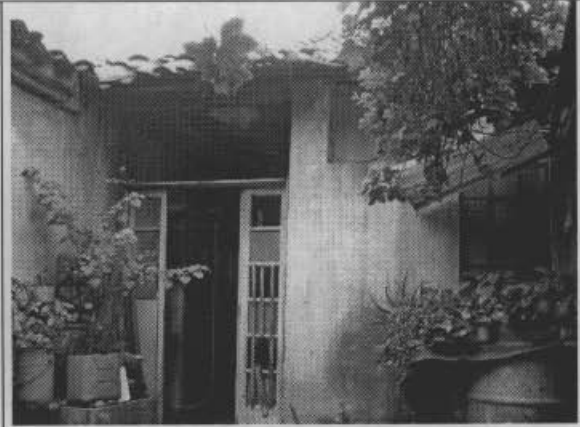
Foto 2. Vista del patio interior.

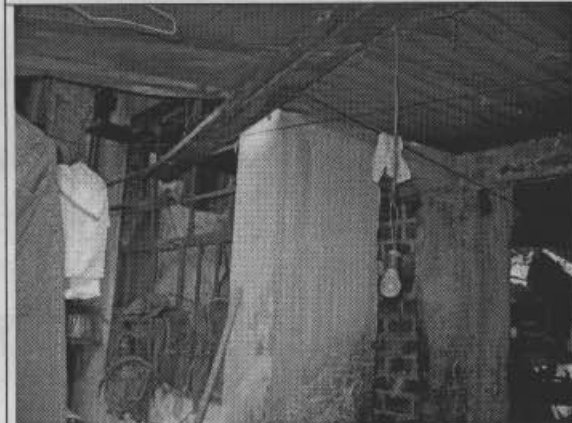
En la visita se observaron cielorrasos, muros de adobe, y pisos en baldosín de cemento, con mal mantenimiento.

Foto 3. Desprendimiento de acabados.

Es obligación de los propietarios y/o responsables de inmuebles, propiciar y efectuar el adecuado mantenimiento de la edificación y sus instalaciones, tal como lo dispone El Código de Construcciones para Bogotá, DC, (Acuerdo 20/95).

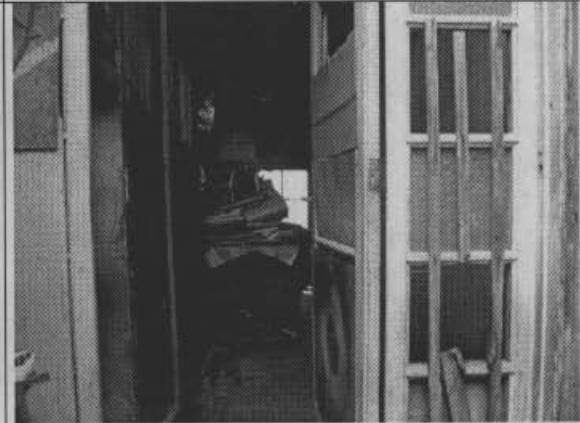
Foto 4. Detalle de carpintería
