DIRECCION DE PREVENCION Y ATENCION DE EMERGENCIAS

CONCEPTO DE AMENAZA RUINA N° CAR - 625

Este concepto corresponde a la visita de inspección para verificar el estado y condiciones del muro de contención en el costado sur, del parqueadero localizado en la Carrera 25 B bis con calle 189 A , con el fin de establecer si amenaza ruina o no.

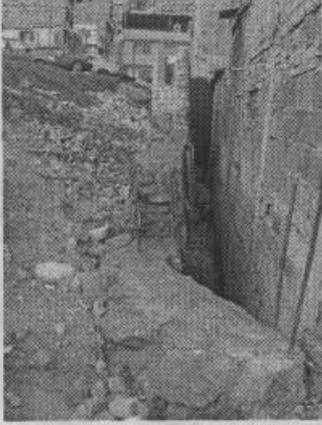
En la visita realizada se evidenció que el muro de cerramiento del costado sur presenta pérdida verticalidad, y pérdida de alineamiento, no se evidenció desprendimiento de piezas de mampostería, pero si se aprecian agrietamientos, se evidencian deformaciones graves que representan riesgo de afectación a transeúntes.

<p>Foto 1. Vista del muro tramo hacia el oriente de la cancha de básquet. Se aprecia falta de verticalidad y agrietamientos.</p>	<p>Foto 2. . Vista del muro tramo hacia el oriente de la cancha de básquet. Se aprecia falta de verticalidad y agrietamientos.</p>

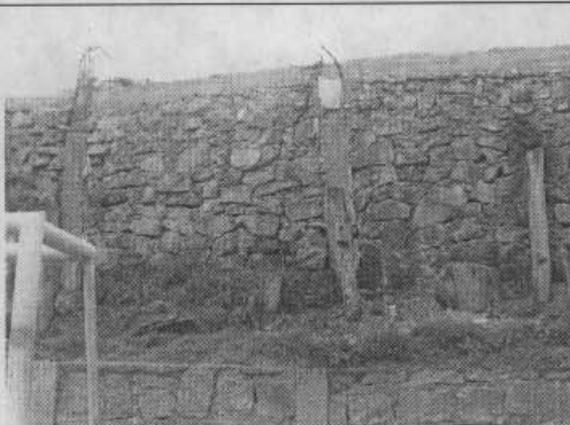
<p>Foto 3. Tramo central del muro, Visto desde la cancha de Básquet. Se aprecia falta de verticalidad y agrietamientos.</p>	<p>Foto 4. . Tramo central del muro, Visto desde el parqueadero Reforzamiento inadecuado con columnas de concreto y viga de coronación.</p>

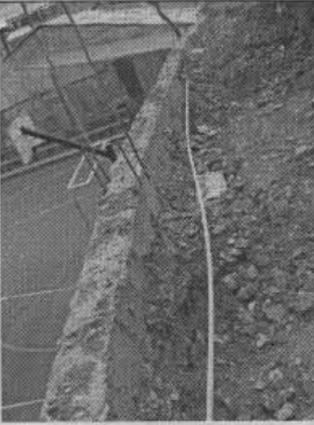
El muro fue armado en piedra con algunas piezas en ladrillo, sin tener en cuenta normas de construcción, usando varillas de diámetros y calidades no adecuadas; el relleno no tiene filtros que garanticen la evacuación del agua lluvia.

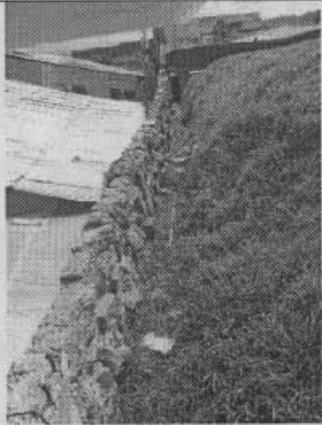
Foto 5. Vista del tramo de muro hacia el occidente de la cancha de básquet. Muro en piedra desalineado y desplomado.	Foto 6. Vista del tramo de muro hacia la cancha de básquet. Muro a punto de colapsar sobre la cancha de básquet.

- Mientras se hace la demolición y la construcción, deben colocar una barrera de aislamiento a una distancia prudente del muro para impedir el acceso de personas, señalizando el peligro inminente por el muro afectado. En el tramo de muro que colinda con las edificaciones, (Ver foto 5); debe apuntalarse para evitar que caiga sobre la vivienda.
- Restringir el uso del parqueadero en la zona adyacente al muro. (Costado sur).
- Demoler y Construir, el muro de cerramiento afectado, con la asesoría de personal idóneo, teniendo en cuenta las normas vigentes y los tramites que sean del caso ante las autoridades competentes.

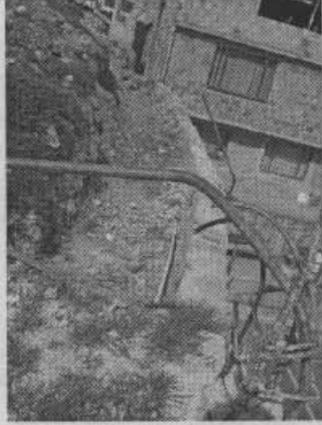
De acuerdo con la inspección visual anterior, se puede establecer que el muro de contención del parqueadero, **AMENAZA RUINA** en las condiciones actuales.
