## CONCEPTO DE AMENAZA RUINA N° CAR - 640

LOCALIDAD: (10) Engativa  
UPZ: (30) Boyacá Real  
BARRIO: La Granja  
DIRECCION: Calle 77 A # 85 - 25  
FECHA DE VISITA: JULIO 25 de 2006  
SOLICITANTE: Secretaria General de Inspecciones de Policía.  
POBLACION BENEFICIADA: Una (100) Personas  
AREA: 1000 m<sup>2</sup> (aproximadamente.)

Este concepto corresponde a la visita de inspección para verificar el estado y condiciones del muro de cerramiento en el predio localizado en la Calle 77 A # 85 - 25, con el fin de establecer si amenaza ruina o no, de acuerdo con lo dispuesto mediante Decreto 166 de 2004.

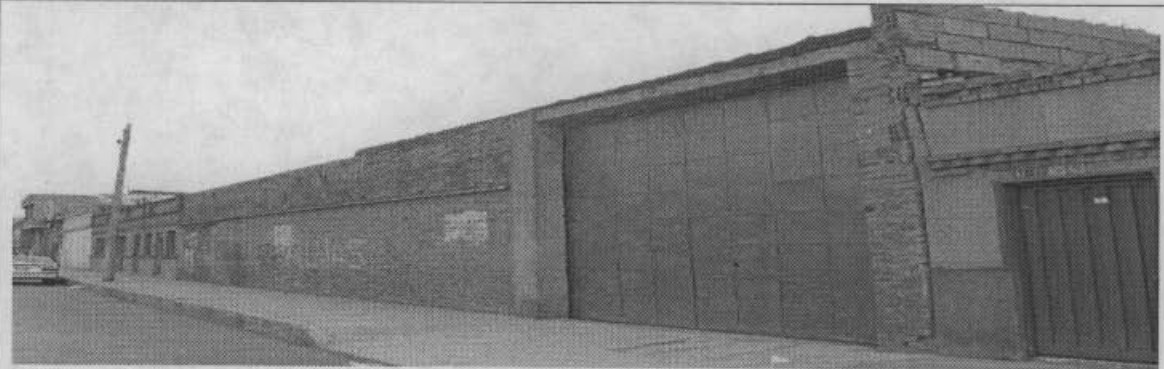
En la visita realizada se evidenció que el muro de fachada del inmueble presenta un grave estado de deterioro, perdido verticalidad y se evidencian severos agrietamientos.

Foto 1: Vista general del inmueble.

- Reparar de manera urgente el muro de fachada, para lo cual se deben asesorar de personal idóneo.
- Aislar y mantener deshabitada la parte frontal inmueble, señalizando la condición de peligro tanto en el interior como en el andén, hasta tanto se realice la recuperación y reparación del muro.
- Se debe apuntalar la cubierta para evitar su desplome.
- En caso de no atender las recomendaciones indicadas, se deberá demoler la totalidad de la fachada del inmueble, e implementar procedimientos y medidas de seguridad adecuadas, las cuales deben ser definidas por el responsable que adelanta la demolición. Consecuentemente, se deberán realizar las reparaciones y protecciones que garanticen su seguridad y estabilidad.

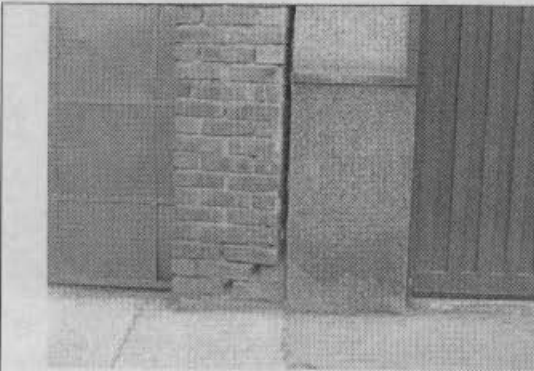
Foto 2. Colapso de la pata del machón

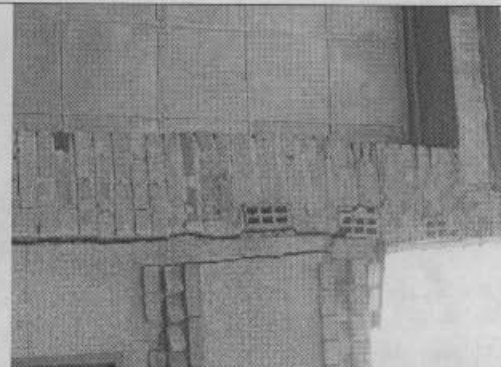
Foto 3. Vista del cielorraso a punto de colapsar.

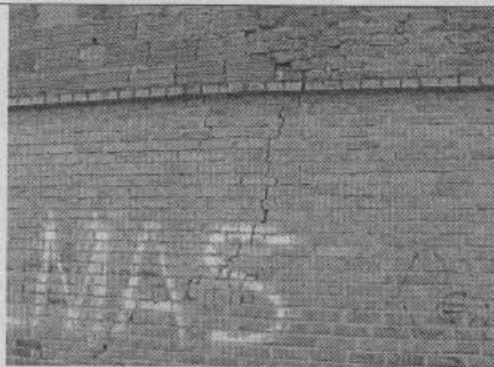
Foto 4. Vista del muro con grietas.

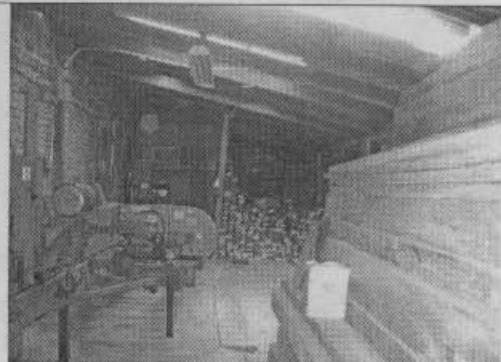
Los muros interiores y la estructura de cubierta no evidencian daños que en el corto plazo puedan presentar riesgo para los trabajadores.

Foto 5. Vista interior de la fábrica, donde se aprecia la cubierta y el muro de fachada.
