DIRECCION DE PREVENCION Y ATENCION DE EMERGENCIAS

CONCEPTO DE AMENAZA RUINA Nº CAR - 644

LOCALIDAD: (1) Usaquen
UPZ: (10) La Uribe.
BARRIO: Santa Teresa..
DIRECCION: Carrera 25 # 167 - 30
FECHA DE VISITA: AGOSTO 15 de 2006
SOLICITANTE: Secretaria General de Inspecciones de Policía.
POBLACION BENEFICIADA: Una (5) Persona
AREA: 2000 m² (aproximadamente.)

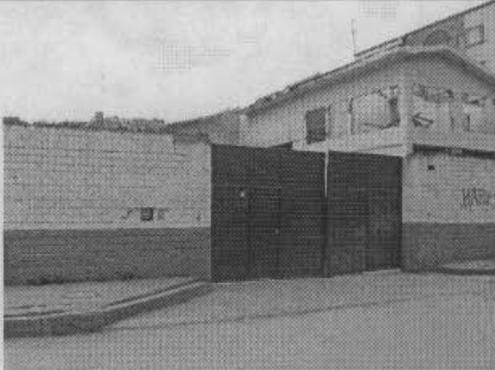
Foto 1. Vista de la Fachada sobre la carrera 25.	Foto 2. Muro intermedio con la estructura colapsada.

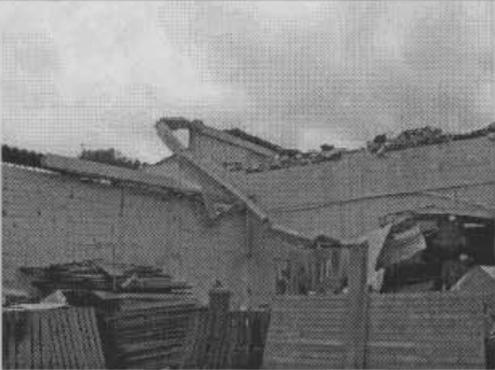
Los muros interiores y la estructura de concreto presentan daños severos que imposibilitan cualquier tipo de reparación; la cubierta colapso desde el mismo día del incendio, los muros están en ruinas y evidencian daños graves que presentan riesgo.

- Demoler la totalidad de las ruinas de estructura de concreto, junto con los muros que están presentando un riesgo, en especial a los costados oriental y sur.
- La zona del inmueble donde ocurrió el incendio, debe permanecer con restricción de uso, hasta tanto se garanticen e implementen las acciones conducentes a la seguridad y la habitabilidad.

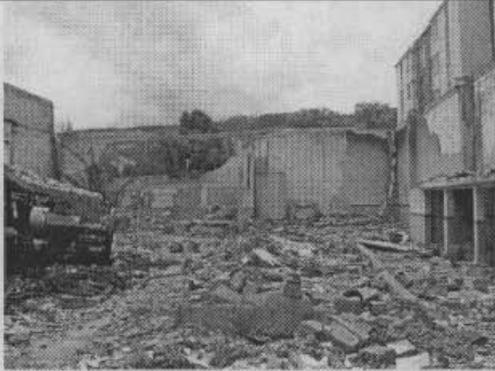
Foto 3. Vista de la bodega en la zona afectada por el incendio.	Foto 4. Muro con pérdida de verticalidad y grietas graves.

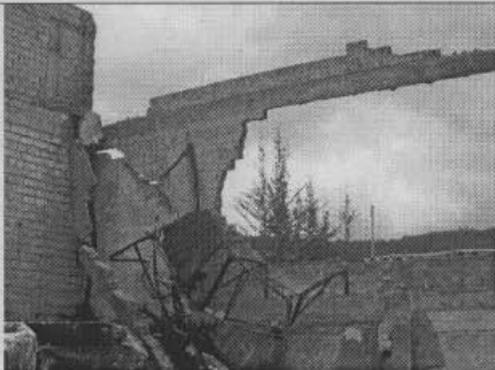
Foto 5. Muro posterior, extremo norte, colapsado y viga a punto de caer.	Foto 6. Muro posterior, extremo sur, colapsado y viga a punto de caer.
