DIRECCION DE PREVENCION Y ATENCION DE EMERGENCIAS

## CONCEPTO DE AMENAZA RUINA N° CAR - 648

**LOCALIDAD:** (14) Los Mártires  
**UPZ:** (102) La Sabana  
**BARRIO:** Voto Nacional  
**DIRECCION:** Calle 13 No. 15-87/91  
**FECHA DE VISITA:** Agosto 03 de 2006  
**SOLICITANTE:** Inspección 14 C de Policía  
**POBLACION BENEFICIADA:** Quince (15) Personas  
**AREA:** 300 m<sup>2</sup> (aproximadamente)

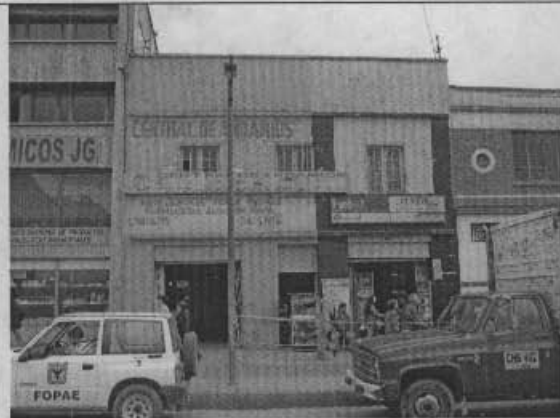
Foto 1. Vista general del inmueble inspeccionado de nomenclatura calle 30 No. 5-19/21.

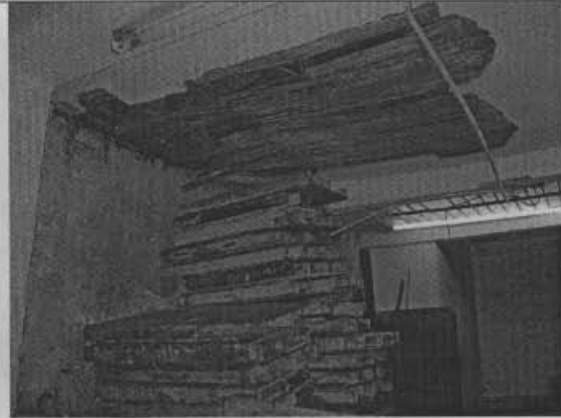
El sector de un piso (parte posterior del predio) presenta daños generalizados relacionados con desprendimientos del acabado del cielo y acabado de muros. Adicionalmente se observaron agrietamientos en muros en algunos sectores que al parecer han sido modificados. Se advierte humedad excesiva producto de filtración de aguas lluvias a través de la cubierta, lo que contribuye a debilitar los muros de adobe y por consiguiente representan un compromiso de la estabilidad de la edificación. Se han dispuesto en algunas vigas apoyos provisionales (párales metálicos), que al parecer controlan deformaciones.

Foto 2. Sector del primer piso; se aprecia desprendimiento del acabado del cielo raso dejando en evidencia humedad a nivel de cubierta.

Para superar esta condición es necesario que el propietario y/o responsable del inmueble realice las reparaciones en muros y cubiertas. Estas intervenciones deben ser adelantadas por personal idóneo con el propósito de brindar condiciones adecuadas de seguridad y servicio.

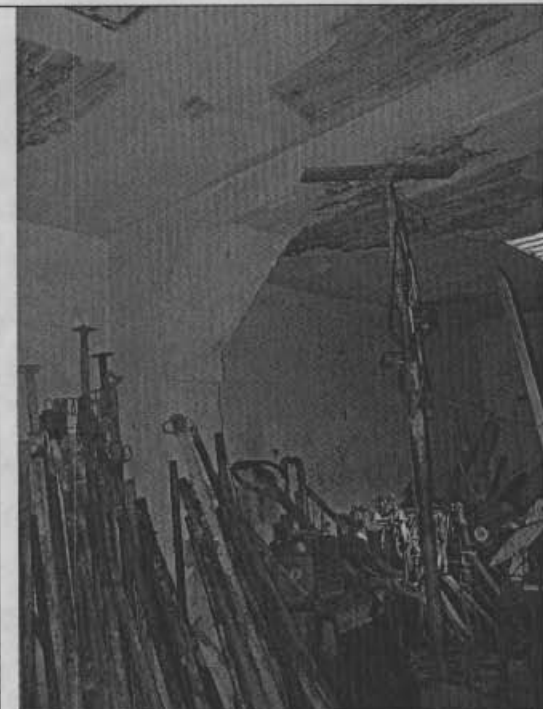
Foto 3. Paral metálico como apoyo provisional a una de las vigas.

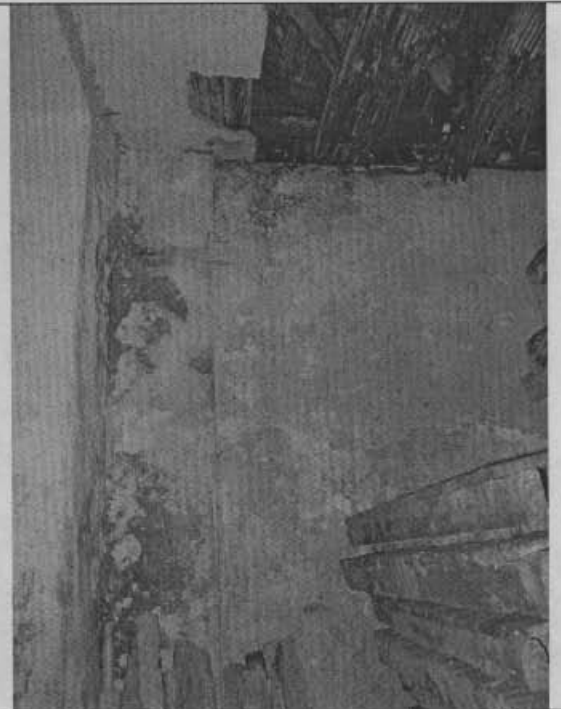
Foto 4. Humedad generalizada en muro y desprendimiento acabado cielo raso (ver foto 2).

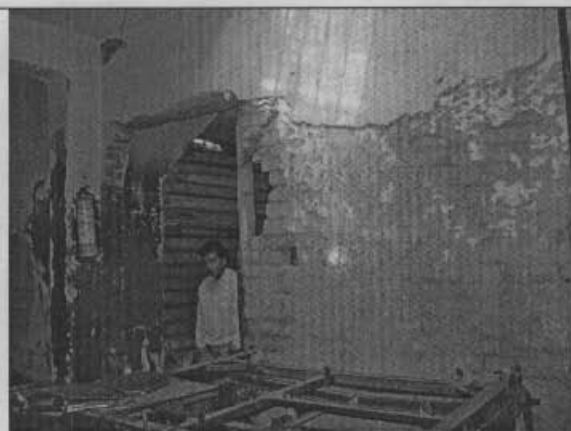
Foto 6. Muro de adobe del primer piso; presenta agrietamiento y dislocación de las unidades de adobe.

De acuerdo con lo anterior se puede establecer la edificación **AMENAZA RUINA** en las condiciones actuales debido a la afectación que presentan los elementos que proveen estabilidad a la edificación (muros de carga); esta condición se presenta principalmente en el sector de un piso localizado en la parte posterior del predio.

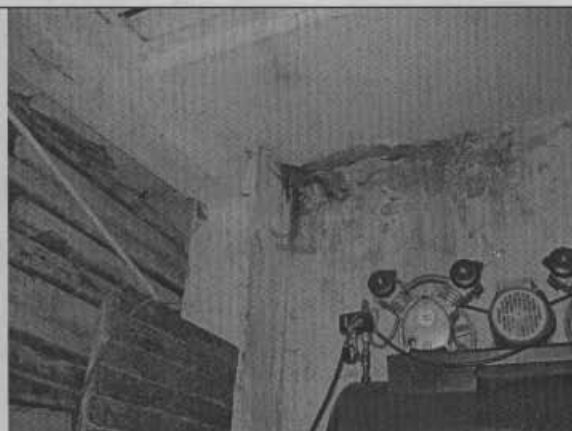
Foto 6. Humedad en muros del primer piso proveniente de la cubierta.
