DIRECCION DE PREVENCION Y ATENCION DE EMERGENCIAS

## CONCEPTO DE AMENAZA RUINA N° CAR - 650

LOCALIDAD: (14) Los Mártires  
UPZ: (102) La Sabana  
BARRIO: Santa Fe  
DIRECCION: Diagonal 22 C No. 19-07 (antes Avenida Calle 22)  
FECHA DE VISITA: Agosto 03 de 2006  
SOLICITANTE: Inspección 14 C de Policía  
POBLACION BENEFICIADA: Una (1) Persona  
AREA: 800 m<sup>2</sup> (aproximadamente)

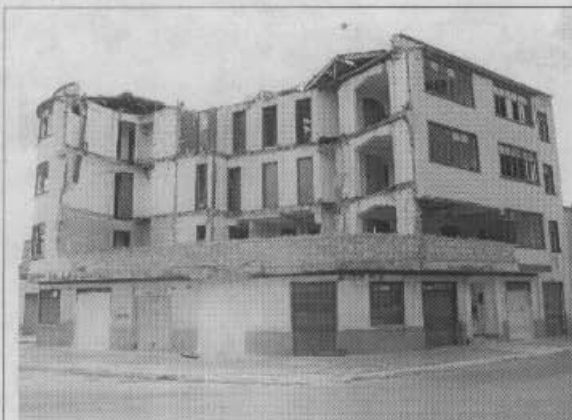
Foto 1. Vista general del inmueble inspeccionado de nomenclatura diagonal 22 C No. 19-07.

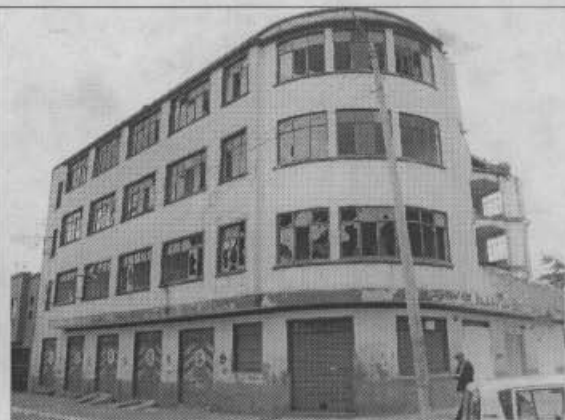
El sector que aun queda en pie presenta daños severos relacionados con agrietamientos en muros portantes; condición que representa un compromiso en la estabilidad de la edificación. Es de aclarar que aunque sobre la calle 22 C (ver foto 2) no se advierten daños considerables en la edificación, los daños identificados en los demás sectores del inmueble pueden detonar colapsos en los sectores menos afectados.

Foto 2. Vista general sobre la calle 22 C.

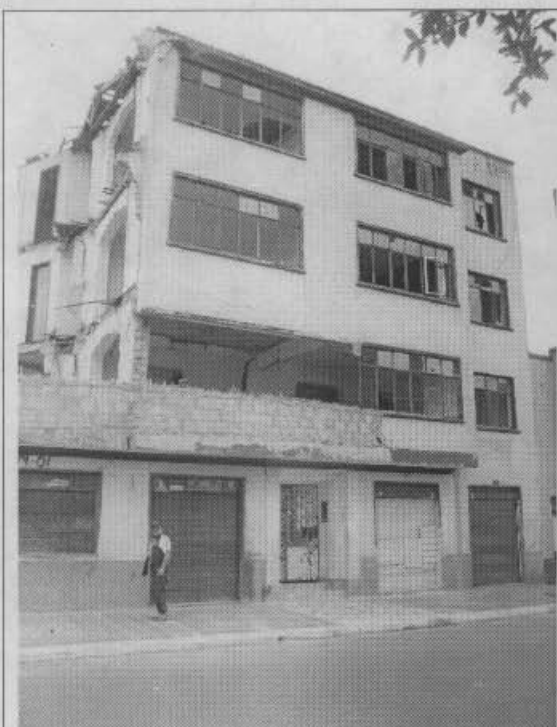
**Foto 3.** Sector de la edificación sobre la diagonal 22 C; es en esta zona donde se presentan los mayores niveles de daño.

- Continuar con la restricción de uso del inmueble.
- Colocar barreras de aislamiento perimetralmente al edificio de tal manera que se restrinja el paso a transeúntes.
- Medidas relacionadas con apuntalamiento provisional en los sectores potenciales de colapso y que se localizan sobre la calle 22 C (ver foto 3)
- Si los propietarios quieren recuperar el edificio deberán realizar estudios detallados por parte de profesionales idóneos, con el propósito de establecer el tipo de intervención que debe implementarse; intervención que debe brindar condiciones adecuadas de seguridad y servicio.
- De no implementarse las acciones anteriores debe adelantarse de inmediato la demolición del edificio.

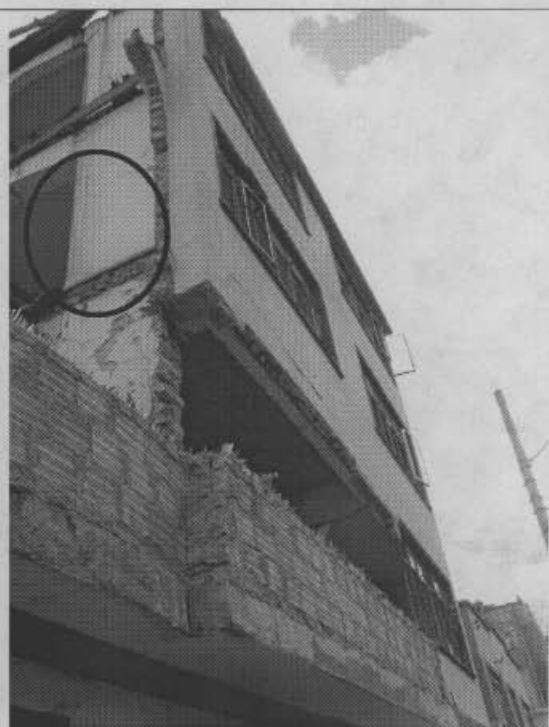
**Foto 4.** Se indica muro portante localizado en el segundo piso en el que se advierten agrietamientos.

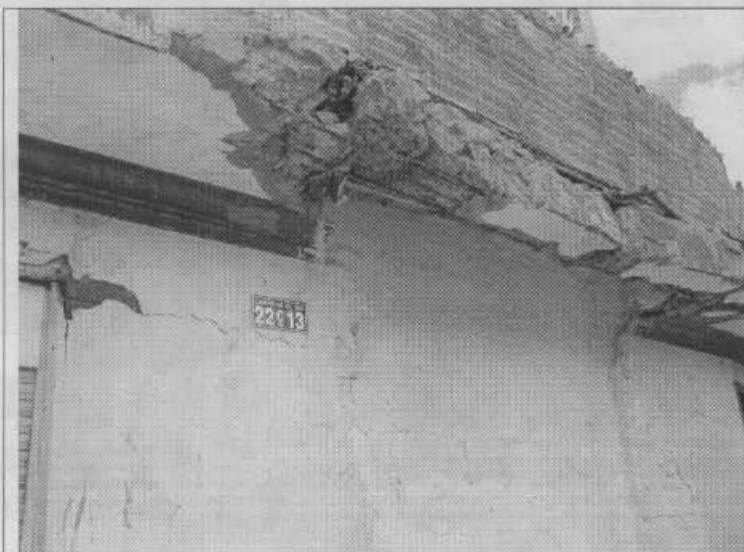
**Foto 5.** Elementos con posibilidad de caída en placa de voladizo; se advierte agrietamiento en muro del primer piso.
