DIRECCION DE PREVENCION Y ATENCION DE EMERGENCIAS

CONCEPTO DE AMENAZA RUINA N° CAR – 653

LOCALIDAD: (18) Rafael Uribe Uribe
UPZ: (39) Quiroga
BARRIO: Santa Lucia
DIRECCION: Carrera 22 A No.44 -23 sur
FECHA DE VISITA: Agosto 18 de 2006
SOLICITANTE: Alcaldía Local de Rafael Uribe Uribe
POBLACION BENEFICIADA: 15 persona – 4 familias
AREA: 600 m² (aproximadamente)

Este concepto corresponde a la visita de inspección para verificar el estado y condiciones del inmueble ubicado en la Carrera 22 A No.44 -23 sur, con el fin de establecer si amenaza ruina o no.

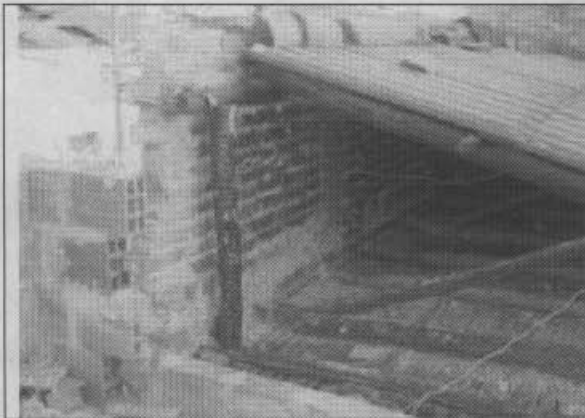
En la fachada de la edificación se observa que el parapeto no posee ningún tipo de confinamiento como se puede ver en las fotografías 1 y 10.

Foto 1. Parapeto sin confinamiento. Estructura de cubierta evidencia deterioro por incendio

- Construir elementos de confinamiento en el parapeto de fachada, y reemplazar las piezas de mampostería de las zonas agrietadas de la edificación A ubicada en la parte frontal del lote.
- Reemplazar la estructura de cubierta que ha colapsado en la edificación A, utilizando materiales adecuados.

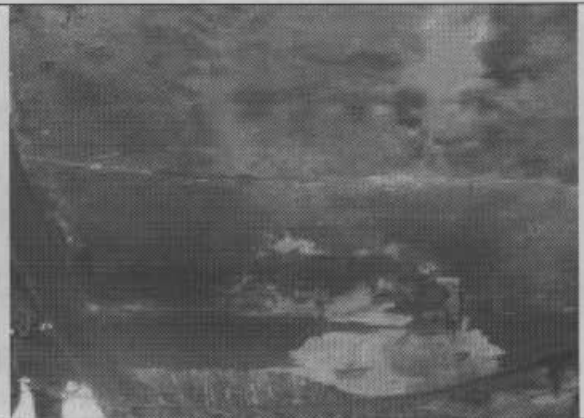
Foto 2. Desprendimiento de cielo raso, evidencia de incendio

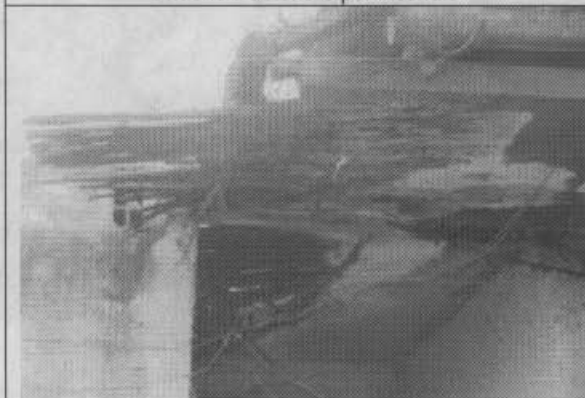
Foto 3. Colapso parcial de cielo raso y estructura de cubierta

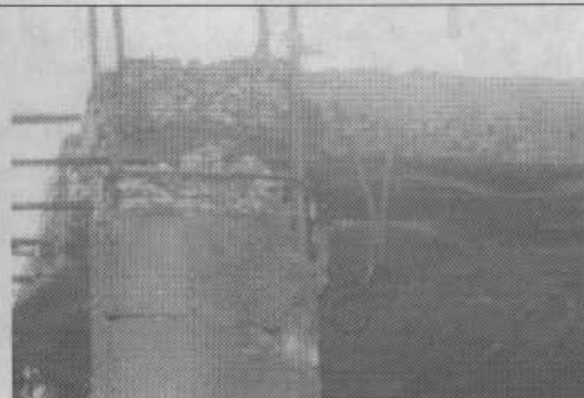
Foto 4. Pérdida de recubrimiento de acero de refuerzo en columnas y nudo apoyo de placa maciza.

- Construir elementos de confinamiento, como columnetas y vigas en los muros interiores de la edificación de dos pisos, edificación C, trabajos que deberán ser ejecutados por personal idóneo para esta labor.
- La zona construida de la parte frontal del predio (costado norte), edificación B, presentan un estado avanzado de deterioro, y no está en la capacidad de soportar cargas verticales, se recomienda, aislar esta zona, la cual pone en peligro la seguridad de los habitantes, y realizar la demolición de la misma.
- Se debe realizar un mantenimiento general a las edificaciones localizadas en la parte posterior del lote, edificaciones D, E y F, para evitar su deterioro progresivo.

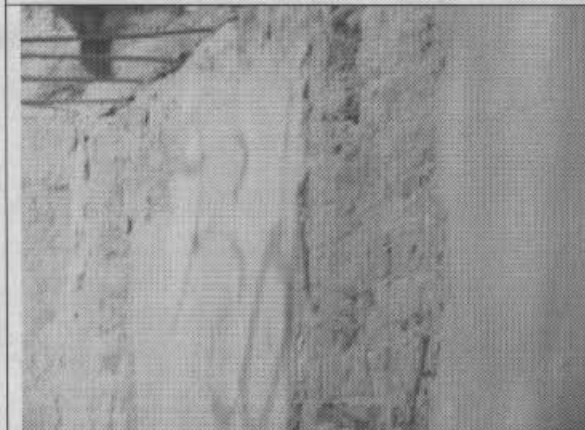
En la visita técnica realizada al inmueble situado en la carrera 22 A No. 44 – 23 sur, se identificó un lote en el cual se encuentran 6 unidades de vivienda conformadas de la siguiente forma: en la parte frontal se encuentran dos unidades de un piso (edificaciones A y B); la del costado sur, edificación A, está construida en mampostería de arcilla y la del costado norte, edificación B, tiene pórticos de concreto reforzado combinados con muros de carga, estas dos edificaciones se encuentran en un estado avanzado de deterioro, muestran evidencia de incendio, el cual deterioró la estructura de cubierta de la edificación A (ver fotografías 1 y 2.) y los muros de las dos edificaciones (A y B). El cielo raso de esta edificación presenta desprendimientos parciales, como se observa en las fotografías 2 y 3. La edificación B posee pórticos de concreto combinados con muros de carga; las columnas de los pórticos se encuentran deterioradas, en los nudos donde se apoyan las vigas de la placa maciza de cubierta, se observa el hierro de refuerzo completamente, no existe recubrimiento, ni concreto en la parte inferior del mismo (ver fotografía 4). Los muros que apoyan parte de la placa presentan desprendimiento de unidades de mampostería, especialmente en la parte superior, como se puede ver en las fotografías 5 y 6.

Foto 5. Desprendimiento de mampostería en apoyo de placa.

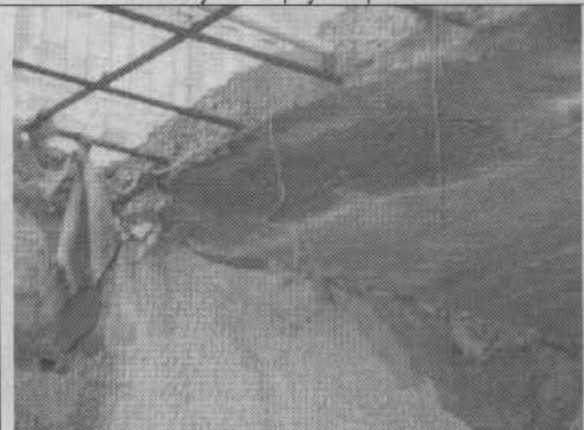
Foto 6. Apoyo deficiente placa maciza

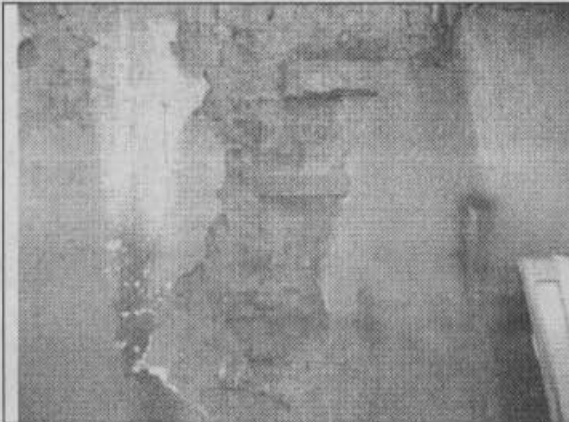
En la parte intermedia del lote se observa una construcción de dos pisos, edificación C, en muros de mampostería de arcilla sin refuerzo, los cuales presentan deterioro; en el primer piso se observa el desprendimiento de unidades de arcilla y el deterioro progresivo de los muros, perdiendo área del mismo, como se observa en la fotografía 7; los muros del segundo piso, no presentan ningún tipo de confinamiento, se encuentran sueltos y evidencian desplome en la parte superior, como se ve en la fotografía 8.

Foto 7. Desprendimiento de unidades de mampostería primer piso, edificación C.

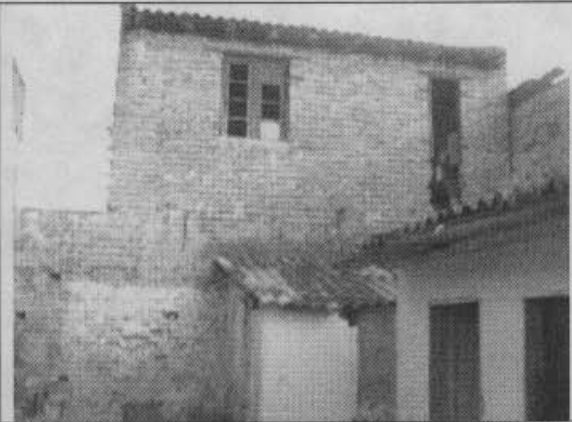
Foto 8. Muro de segundo piso desplomado y sin ningún tipo de confinamiento, edificación C

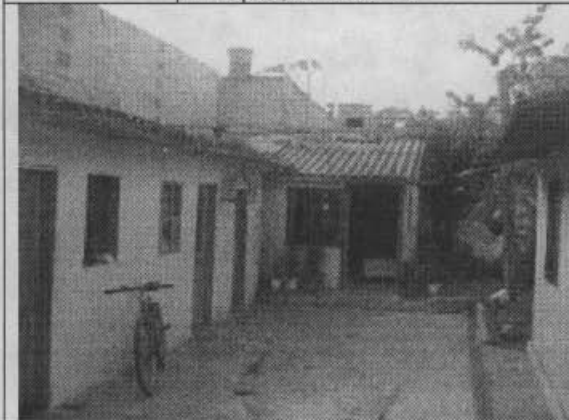
En la parte posterior del lote se encuentran tres unidades de vivienda, edificaciones D, E, y F; las edificaciones D y E son en sistema prefabricado y la edificación F es en muros de mampostería de arcilla sin refuerzo, estas tres edificaciones no evidencian deterioro, los muros y las cubiertas se encuentran en buen estado, como se puede observar en la fotografía 9.

Foto 9. Edificaciones D, E y F

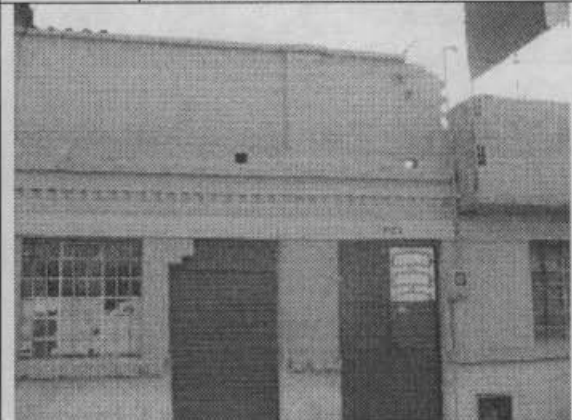
Foto 10. Condiciones de fachada al momento de la visita. Parapeto sin confinamiento
